# TRIBUNALE DI PALERMO

Perizia dell'Esperto ex art. 568 c.p.c. Arch. Ciacci Gualtiero, nell'Esecuzione Immobiliare 215/2018 del R.G.E.

- **Bene N° 1** - Appartamento sito in Altofonte (PA) in Corso dei Mille n. 69 ubicato ai piani 4° 5° (Coord. Geografiche: 38° 2'35.84"N 13°17'50.10"E)

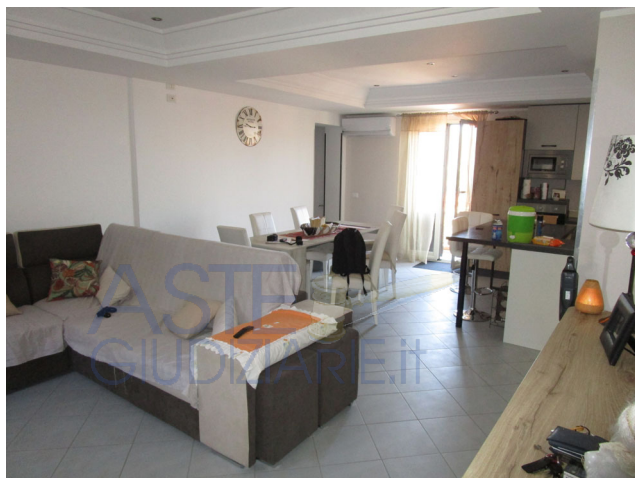
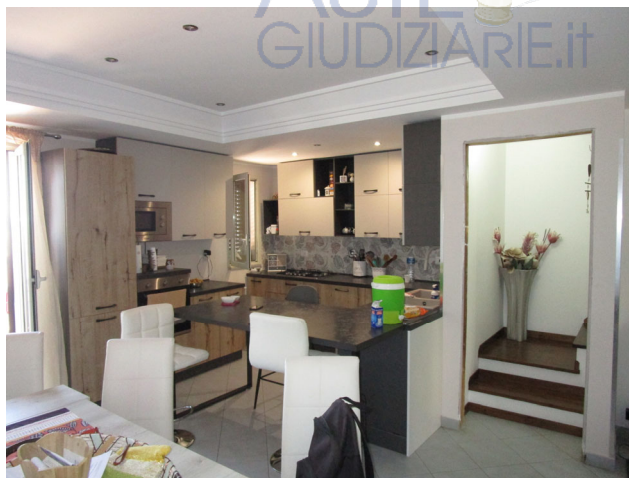
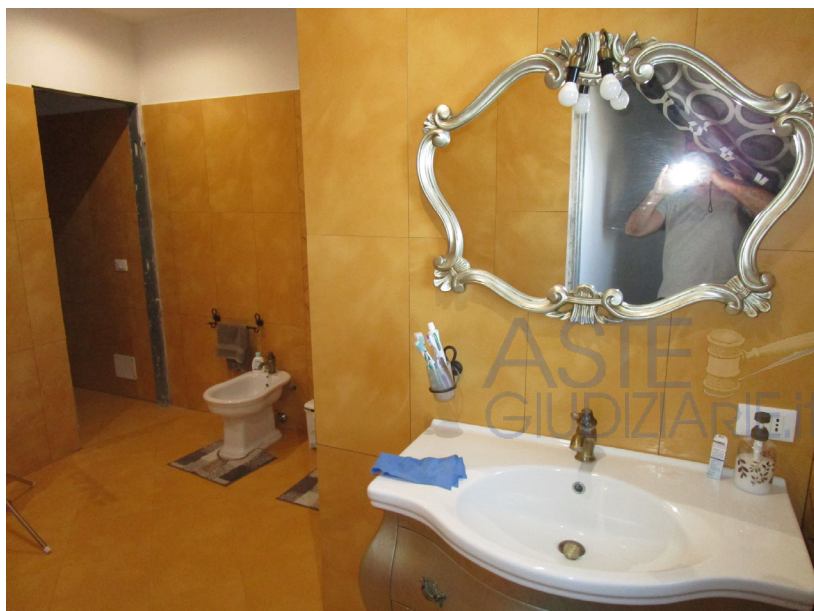
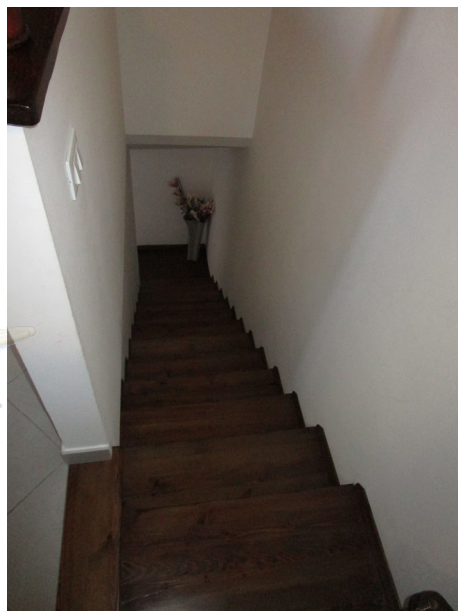
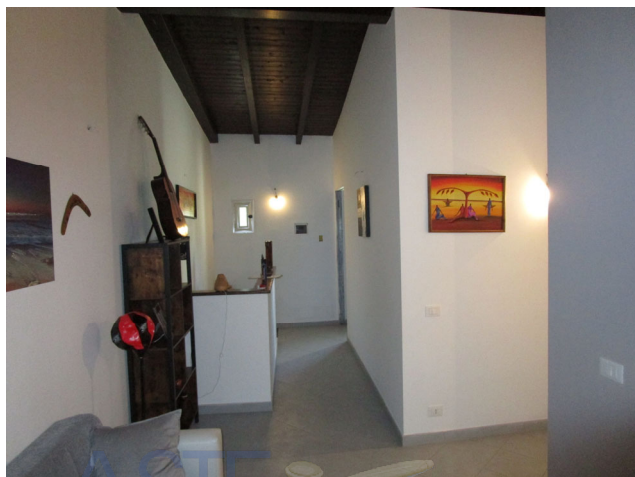
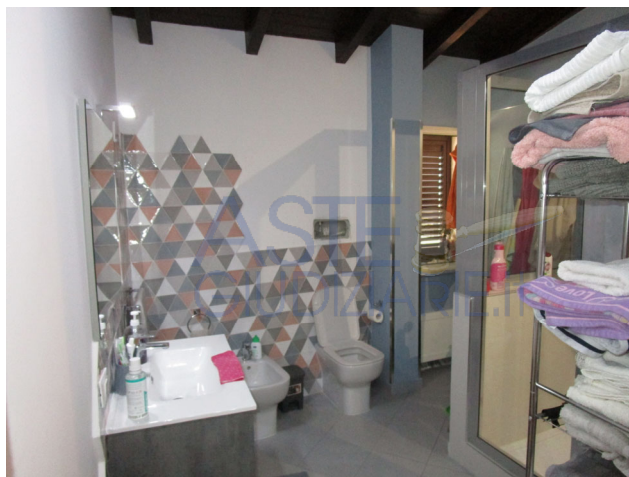
Di seguito si riportano alcune foto significative del bene; si rimanda all'allegato 8 che riporta il rilievo fotografico completo del bene eseguito in occasione del sopralluogo.
