SEZIONE IV CIVILE - ESECUZIONI IMMOBILIARI

Esecuzione n. 218/2022

PERIZIA DI STIMA

Lotto 1: Appartamento 7,5 vani catastali con posto auto di pertinenza di mq 9 sito in Palermo, largo Lituania n.11 già via Danimarca n.52, piano 7 (compreso il piano ammezzato). Identificato al N.C.E.U. del comune di Palermo (G273) al foglio 29, particella 1354 sub.46 (appartamento) e sub.116 (posto auto). Confinante con proprietà Napolitano, proprietà Pilotta e proprietà Ficarra Daniela.

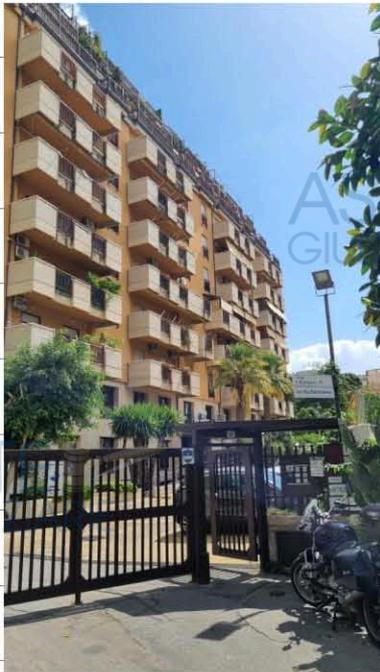
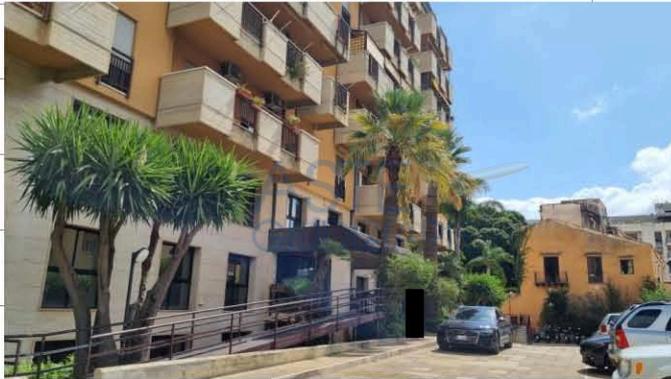
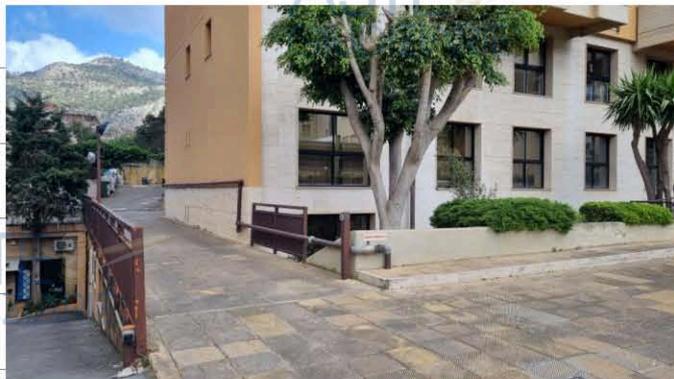
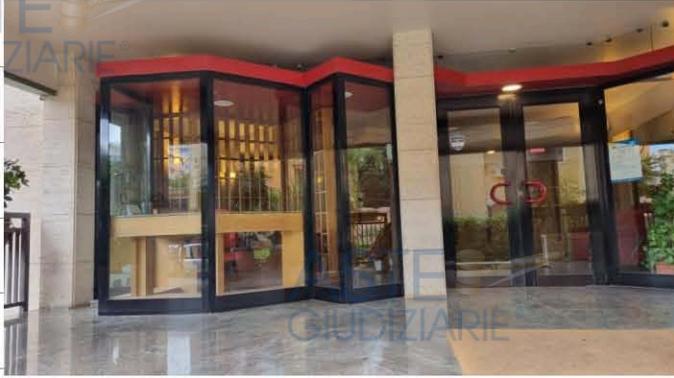
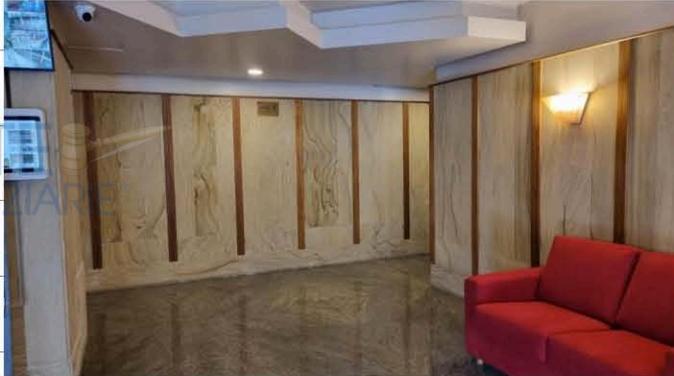
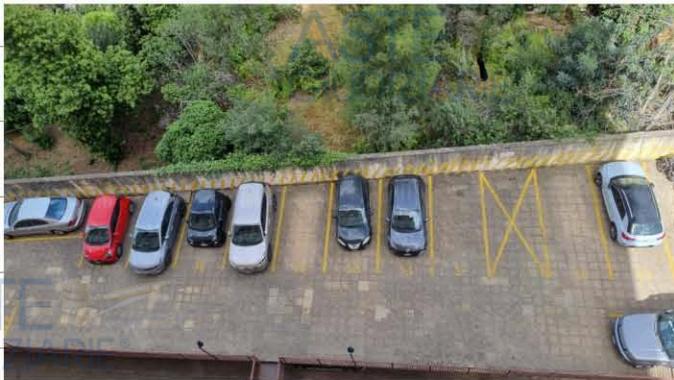
Nel complesso l'edificio ha finiture di buona qualità ed è in condizioni d'uso ottimali (all. 4 fotografie edificio).

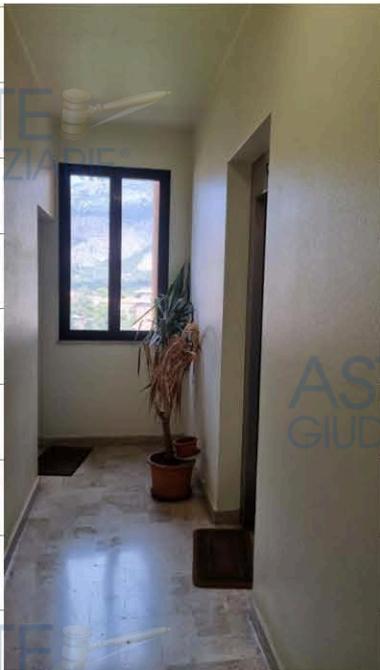
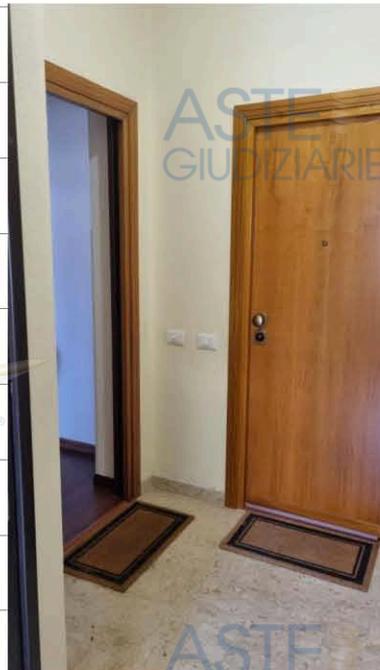
(All. 5 fotografie pianerottolo d'ingresso)

L'appartamento oggetto di esecuzione si trova al VI piano oltre ammezzato, scala B, salendo le scale a sinistra. E' un appartamento esteso mq 165circa oltre 2 balconi di cui uno sul prospetto principale esteso mq 11,50 circa ed un secondo balcone coperto esteso mq 18,50 circa retro prospetto, composto da salone doppio con balcone a prospetto, 3 camere, 2 bagni, ampia cucina con balcone coperto in retro prospetto, 2 ripostigli, ingresso e corridoio di disimpegno. Tutti gli ambienti sono ben areati ed illuminati e le finiture sono di buona qualità ed in ottime condizioni d'uso. Gli infissi sono in alluminio colore nero con tapparelle in pvc; i pavimenti sono in parte in parquet ed in parte in gres porcellanato; impianto autonomo di condizionamento dell'aria caldo/freddo con pompe di calore; porte blindate e porte interne in legno; i bagni hanno rivestimenti a parete in piastrelle di gres porcellanato.

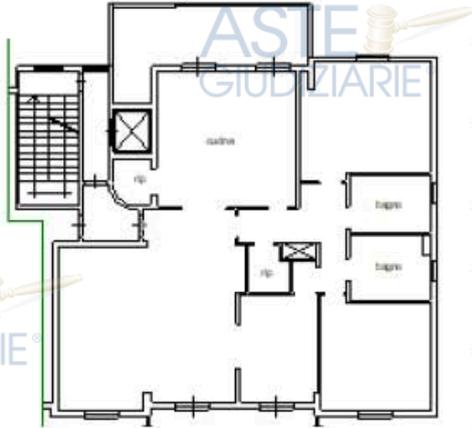
All.7 Distribuzione interna originaria

I rilievi metrico e fotografico eseguiti hanno permesso di rilevare la presenza di difformità fra la distribuzione originaria dell'appartamento e la distribuzione attuale.

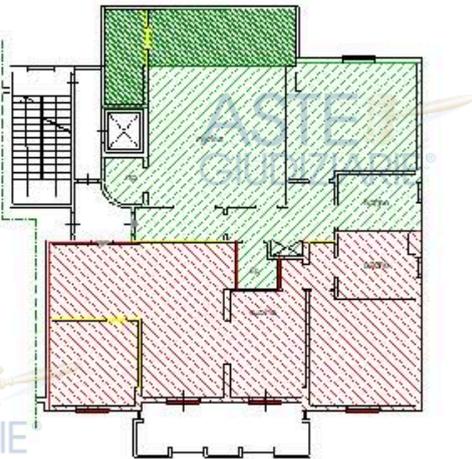
All.8 Distribuzione interna attuale

In dettaglio, a parte qualche piccola difformità nella posizione dei tramezzi interni, non particolarmente rilevante ai fini urbanistici, in questa sede è da rilevare che:

- 1) Attraverso l'esecuzione di opere edili è stato realizzato il frazionamento in 2 distinte unità immobiliari dell'originario appartamento. Gli immobili così ottenuti sono:

- A (in rosso) appartamento esteso mq 88 circa composto da ingresso-soggiorno, cucina, 2 camere, wc e disimpegno, balcone di mq 11,50 sul prospetto principale. Una nuova porta di ingresso è stata realizzata nel pianerottolo condominiale.

- B (in verde) appartamento esteso mq 76,5 circa oltre mq 18 ricavati dalla chiusura a veranda del balcone coperto, composto da ingresso-soggiorno-cucina, cucina, 1 camera, wc e disimpegno, ripostiglio, lavanderia.

Il frazionamento dell'originaria unità immobiliare e la conseguente realizzazione di due distinte ed indipendenti unità immobiliari rientra nella casistica degli interventi di manutenzione straordinaria di cui alla lettera a art.3 c.3 della L.R. 16/2016, per la realizzazione dei quali è sufficiente la presentazione di una Comunicazione Inizio

Lavori Asseverata da parte di un tecnico abilitato. Sebbene il signor [REDACTED] ha affermato di aver realizzato i suddetti interventi senza la preventiva comunicazione presso gli uffici Comunali, gli stessi sono regolarizzabili ai sensi Art.36 DPR380/2001

e L.R. 16/2016 e previo pagamento della sanzione amministrativa pari a Euro 1.000,00. di cui al c.4 dell'art. 6bis del d.P.R. n°380/2001, presentando presso il Set-

tore edilizia privata del Comune di Palermo una Comunicazione Inizio Lavori Asseverata a firma di un tecnico abilitato (all.10). L'apertura di una nuova porta d'ingresso

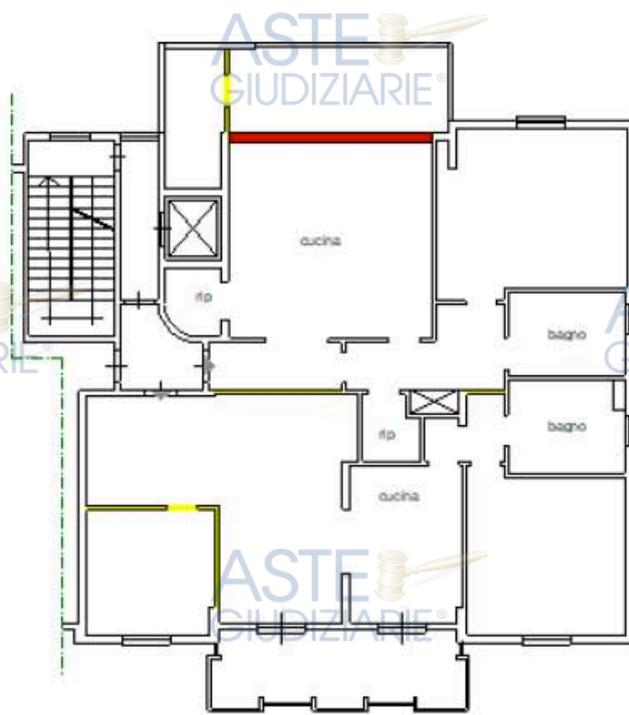
Allegato 9

- 2) Attraverso l'esecuzione di opere edili è stata ampliata la superficie abitabile dell'appartamento B; in particolare: è stato abbattuto il muro perimetrale in allegato 11 evidenziato il rosso; è stato realizzato un muro divisorio evidenziato in giallo nel balcone con lo scopo di realizzare un vano lavanderia; la superficie del balcone è stata inglobata nella superficie dell'appartamento e chiusa con opere di muratura ed infissi in alluminio.

Discorso a parte va fatto per quanto riguarda la dismissione degli originari infissi esterni prospicienti il terrazzo, la demolizione del muro di prospetto e la realizzazione di nuova parete divisoria (in giallo nella planimetria in allegato).

Tali opere sono state realizzate nel terrazzo e ne hanno determinato una modifica della destinazione d'uso con aumento di cubatura dell'immobile, per tale motivo non

possono ricondursi alla fattispecie di "strutture precarie" e costituiscono abuso edilizio non regolarizzabile non rientranti nelle fattispecie di cui all'art.40 comma 6 della L

47/85, così come modificato dall'art. 39 della L.724/94 e dall'art. 32 della L. 326/03,

in quanto le opere sono state realizzate successivamente al 31-03-2003 e le ragioni di credito hanno data successiva all'entrata in vigore della L. 326/03. Ai fini delle

comerciabilità dell'immobile, è necessaria la rimessa in pristino dello stato originario con la dismissione delle opere realizzate, la ricostruzione della parete esterna e la

posa in opera dell'infisso originario.
