Tribunale di Palermo  
Sezione VI Esecuzioni Immobiliari  
R.G.Es. 22+500/2024  
LOTTO UNICO  
Esperto stimatore: architetto Silvia Scardavi

**PERIZIA DI STIMA IMMOBILIARE**

Tipologia di immobile (appartamento), ubicazione (Comune di Palermo, via Casamirra,8),  
dati catastali foglio 56 - Particella 668 - sub 4

**Esperto stimatore: architetto Silvia Scardavi**

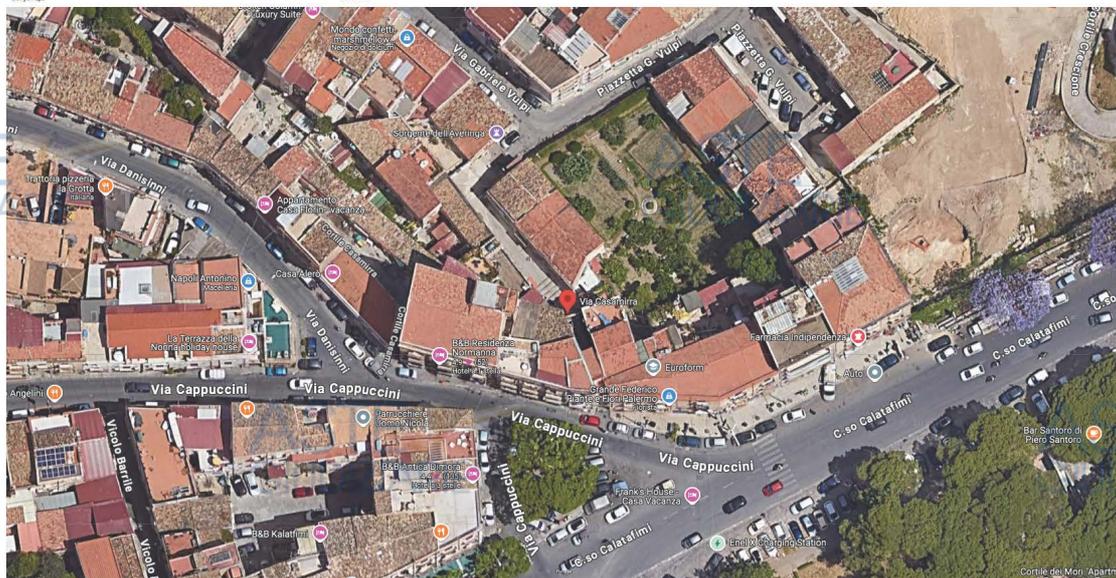
Ortofoto attuale (da Google Earth)

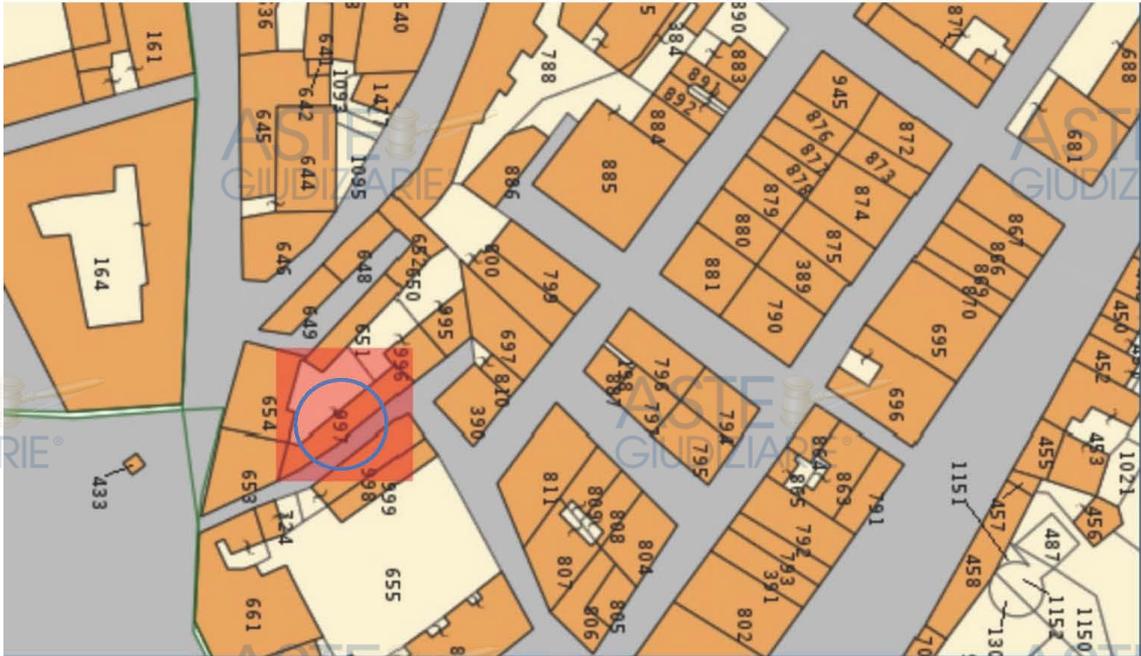
Estratto di mappa catastale

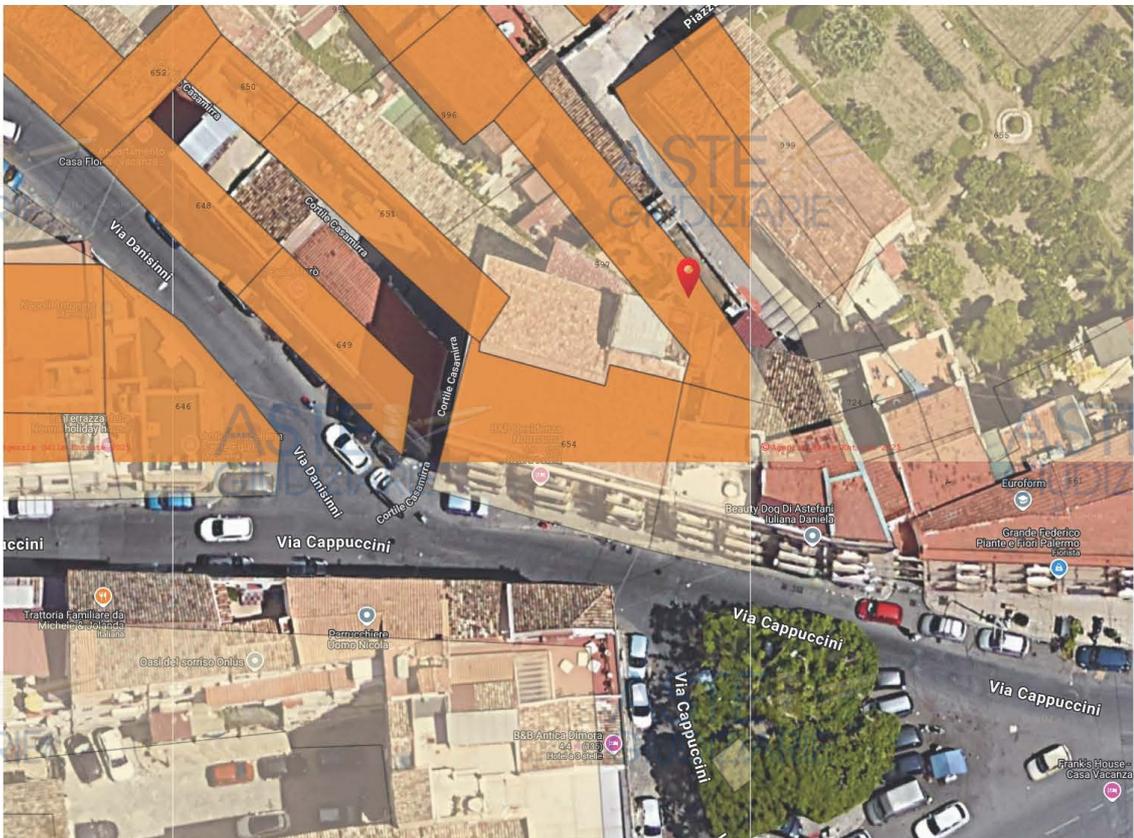
Ai fini dell'esatta individuazione dell'immobile oggetto del pignoramento si è effettuato un raffronto tra una ortofoto satellitare attuale e la mappa catastale con l'ausilio del portale Stimatrix forMaps (All. .3.), riscontrando che la particella 668 che individua l'immobile al catasto fabbricati non corrisponde con la particella terreni .la corrispondenza tra quanto pignorato e la situazione reale dei luoghi.

Sovrapposizione ortofoto attuale e mappa catastale tratta da Stimatrix forMaps

Corrisponde al catasto TERRENI alla particella 997 come si evince dalla mappa sopra riportata

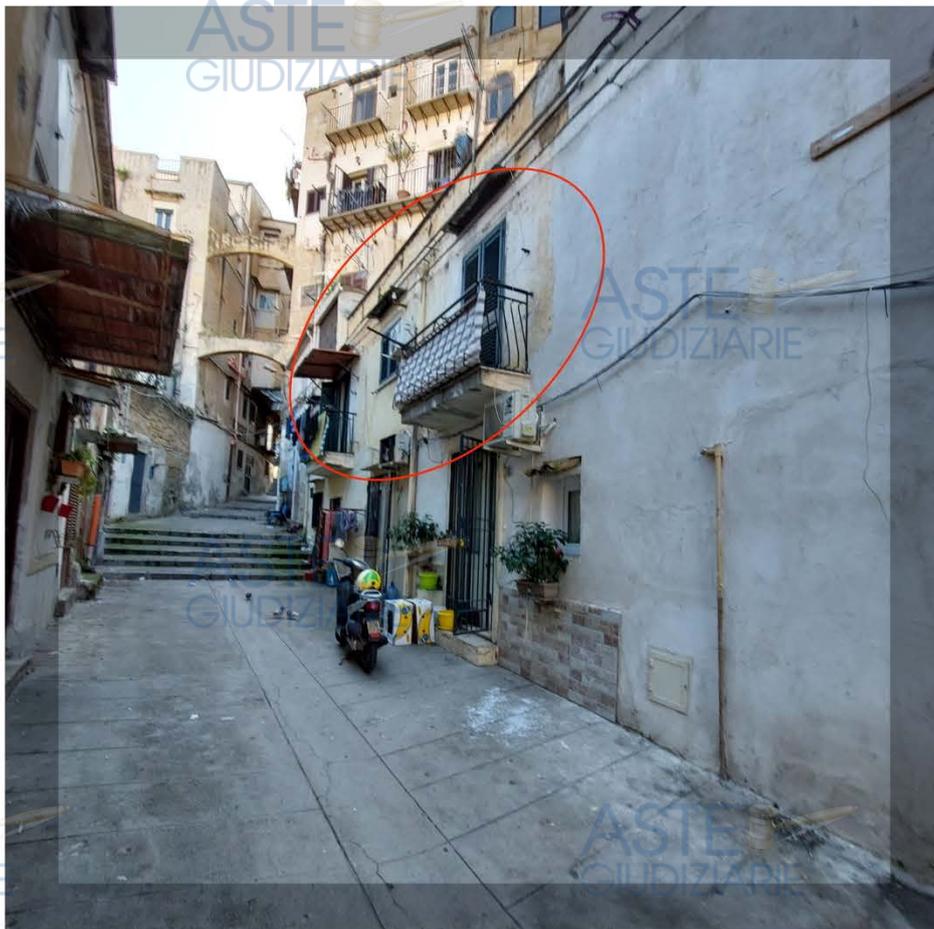
Il fabbricato, di cui fa parte l'immobile, oggetto della presente relazione, è costituito da due piani fuori terra ed è stato realizzato in data antecedente il 1942. L'accesso su strada è identificato con il numero civico 8 di via Casamirra. Presenta due appartamenti al primo piano serviti da una scala. L'immobile nel suo complesso si trova in discreto stato di manutenzione.

Esterno

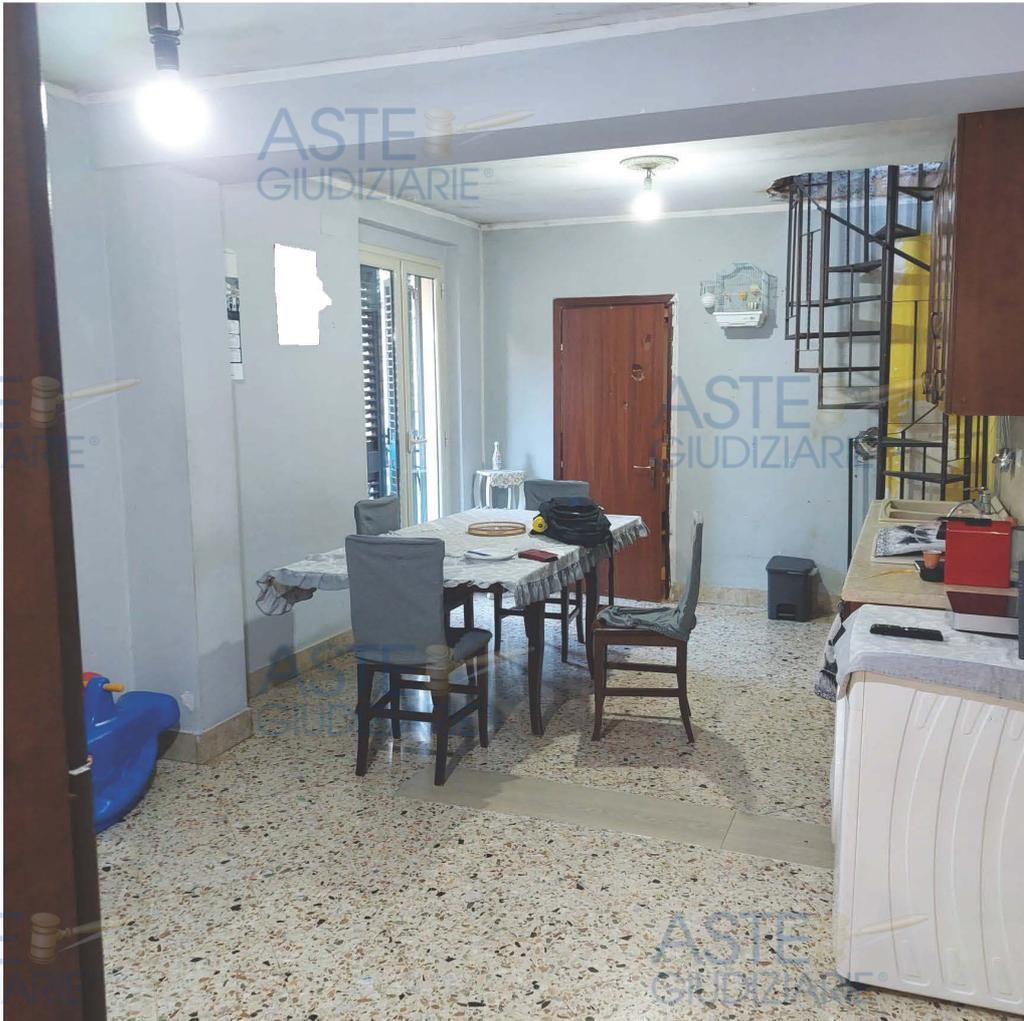
L'appartamento presenta altresì, nel soggiorno cucina, una scala a chiocciola che lo collega con il lastrico solare.

Soggiorno cucina

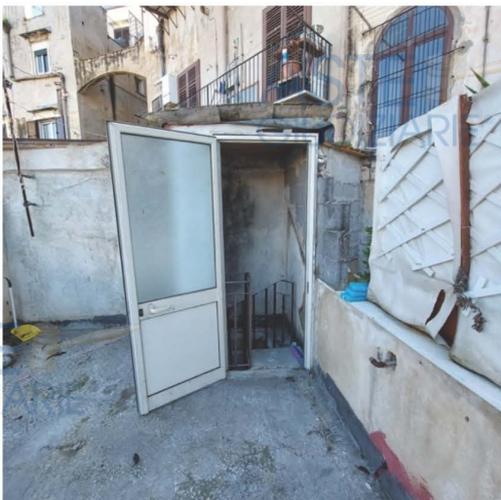
Uscita terrazzo sovrastante

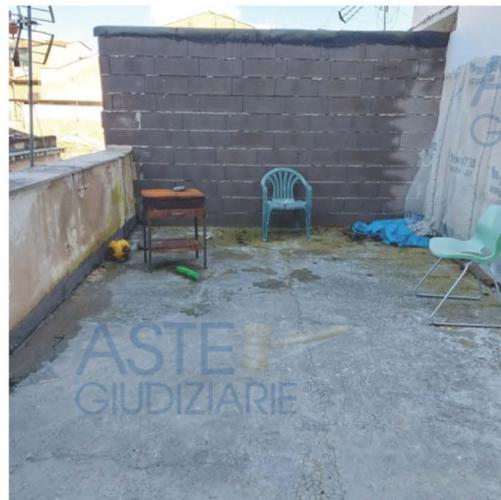
terrazzo sovrastante

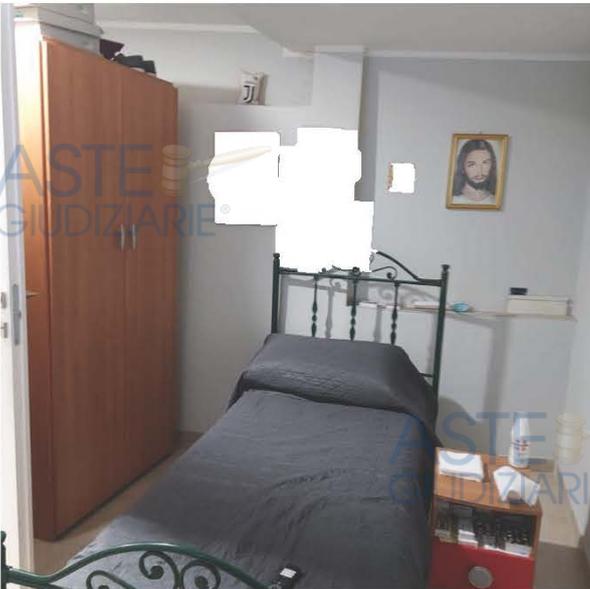
**Composizione interna:** L'appartamento è composto da un ingresso-corridoio che funge anche da disimpegno, da due camere da letto, una delle quali con balcone su via Casamirra, un soggiorno cucina con balcone su via Casamirra, un bagno e un terrazzo che è stato chiuso abusivamente nel quale sono stati realizzati un bagno e in parte è stata allargata una camera adibita precedentemente a cucina.

Camera su terrazzo abusiva

Le difformità riscontrate, consistenti nella diversa distribuzione dell'appartamento, possono essere regolarizzate facendo ricorso a una SCIA in sanatoria, mentre per quanto riguarda le modifiche volumetriche, consistenti nella chiusura del terrazzo, non possono essere regolarizzate. Le difformità non sono regolarizzabili perché l'immobile ricade in zona A2 ed è classificato Netto storico (**All.8 PRG**) per tali immobili non è consentito l'aumento di cubatura. (**all.9 Scheda norma**) . Infine per quanto riguarda il collegamento con la terrazza sovrastante, se si vuole mantenere, si potrà chiedere un permesso di costruire spostando il collegamento ( scala) nel terrazzo al piano ripristinato.

Pertanto, si procederà alla demolizione delle stesse e al ripristino dello stato dei luoghi.

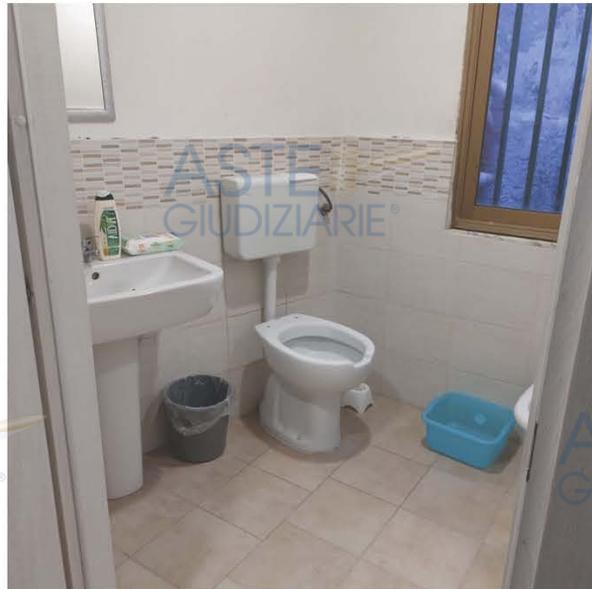
bagno 2 abusivo

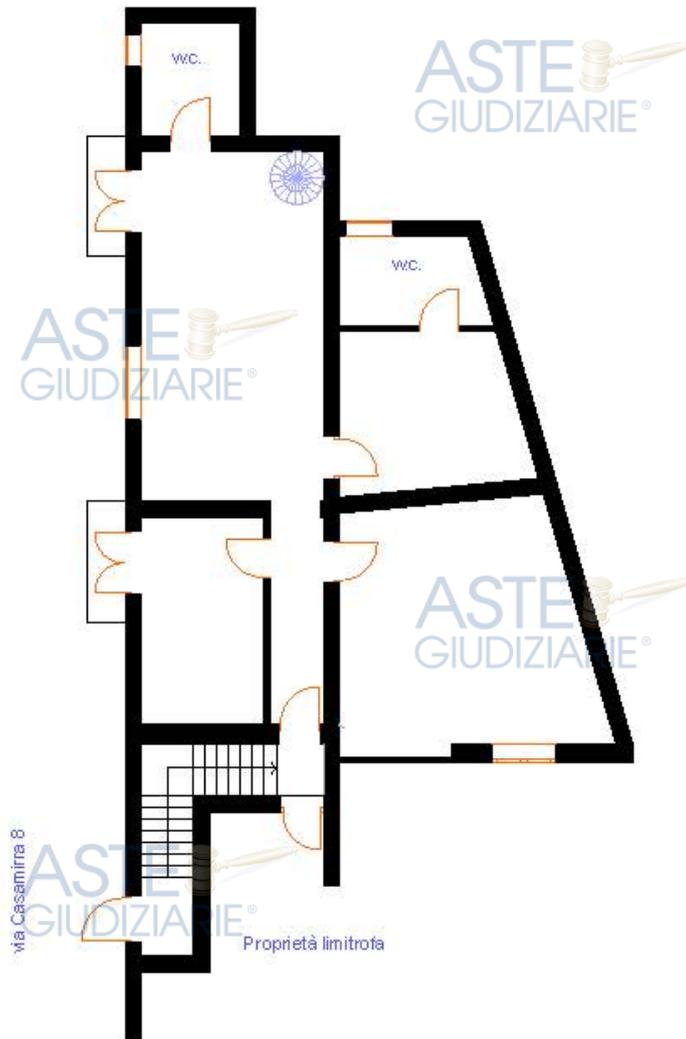
Planimetria di rilievo dello stato dei luoghi (all.n.5)

**Superficie utile interna:** La superficie netta dell'appartamento è di mq.70 interni e mq 12,00

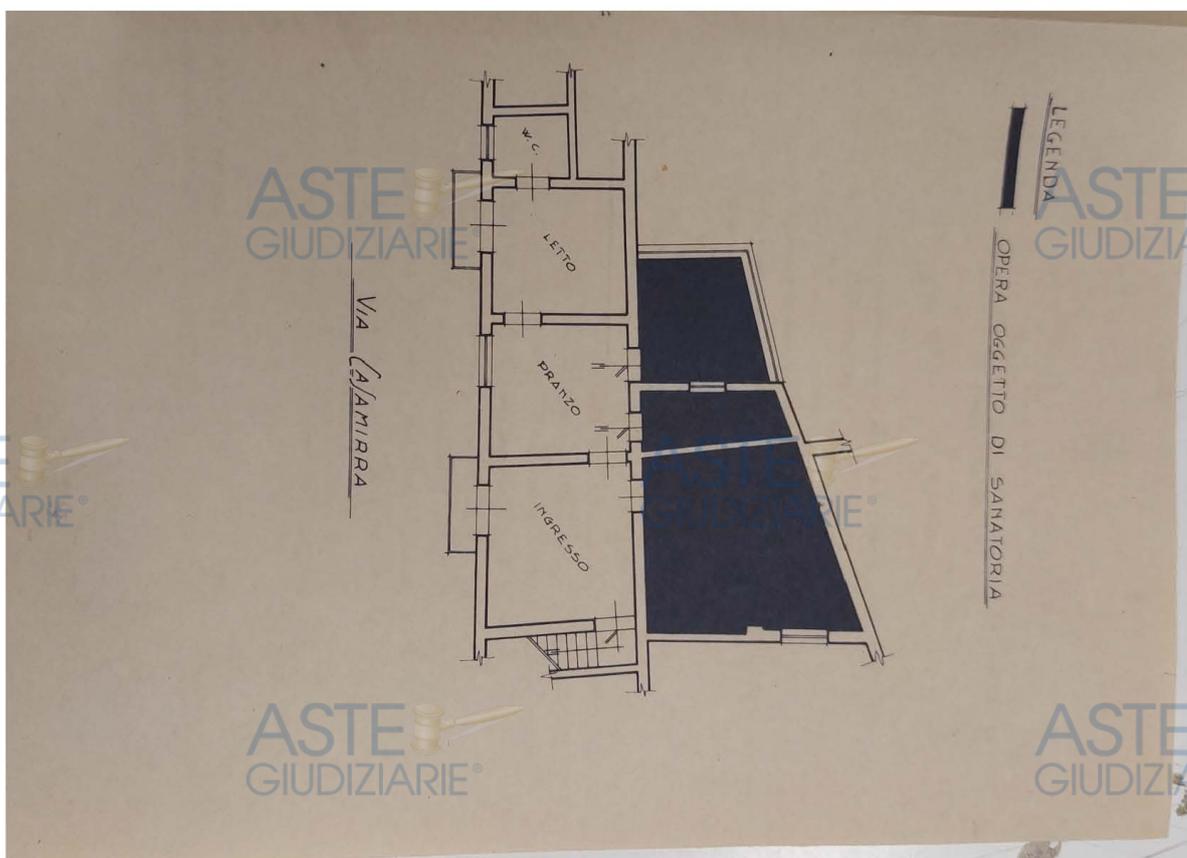
Estratto grafico del progetto autorizzato

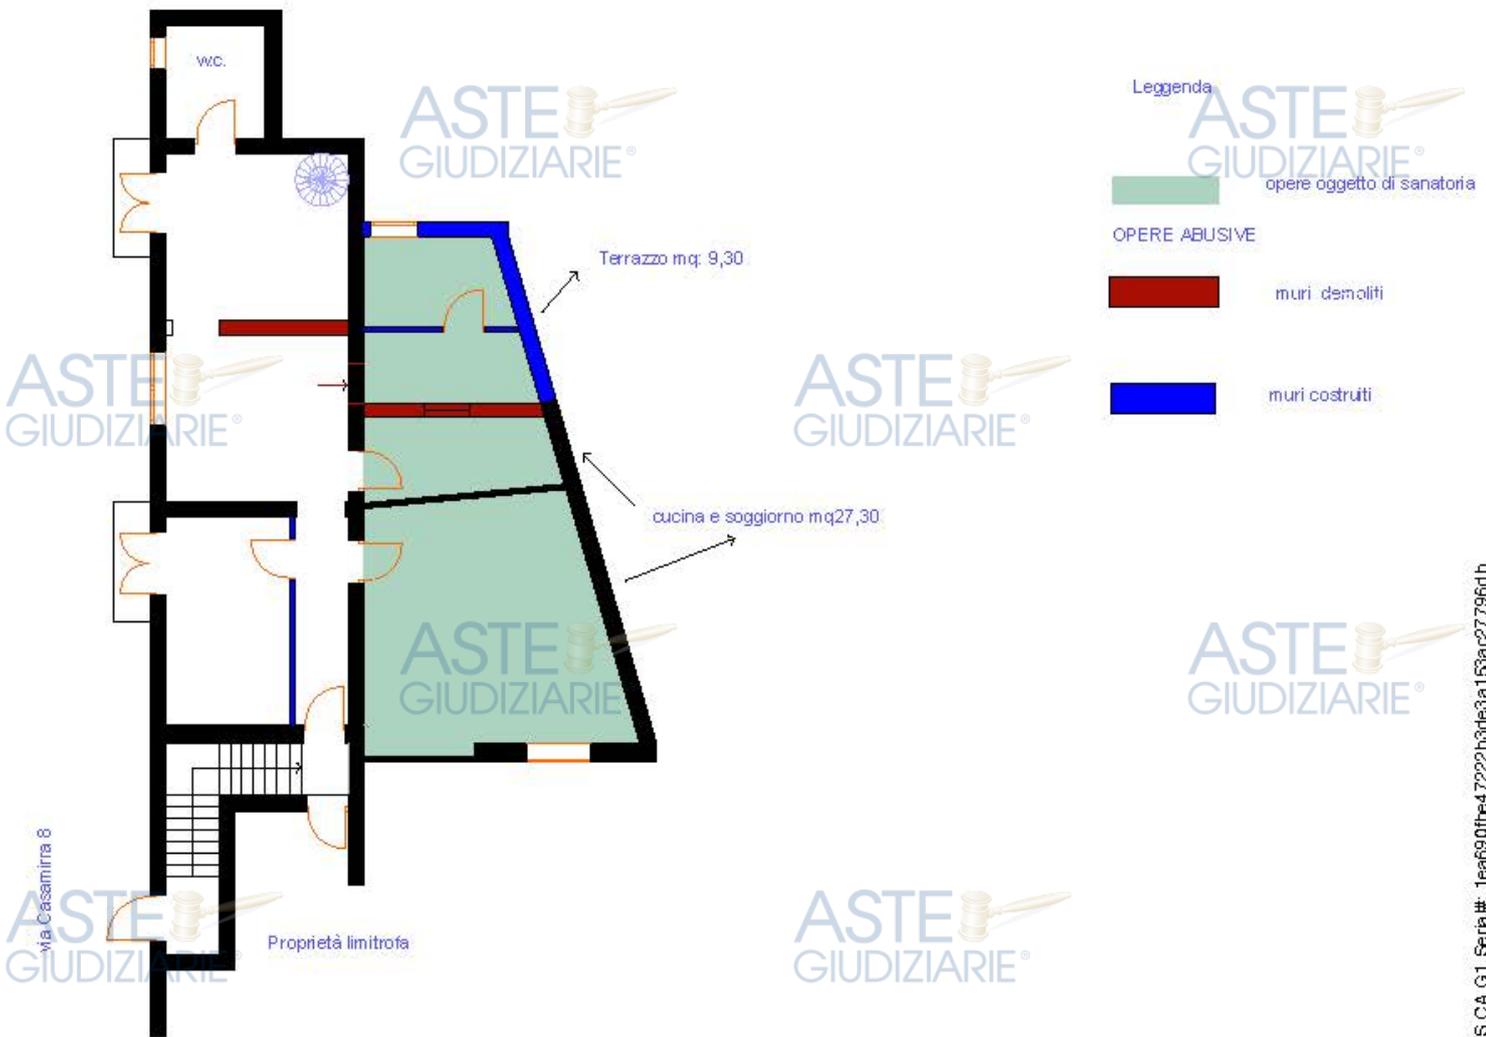
E' stata modificata la distribuzione interna ed è stato chiuso il terrazzo adibendolo in parte a bagno e in parte a camera ed è stata creata, nel soggiorno/cucina una scala di collegamento con il terrazzo sovrastante.

Planimetria di rilievo attuale con indicazione delle eventuali difformità rispetto al grafico di progetto autorizzato

lavori edili € 6.000 (*costi di demolizione e ripristino*).
