TRIBUNALE DI PALERMO

Esecuzione immobiliare n. 220/2022 R.G.Es. promossa da:

Piena proprietà dell'immobile sito in Palermo, via Trabucco n. 67, piano terra, esteso 58,00 m² di superficie commerciale. Al N.C.E.U. di Palermo, foglio 29, particella 257, subalterno 1, categoria C/1

RELAZIONE DELL'ESPERTO PER LA STIMA DEI BENI PIGNORATI

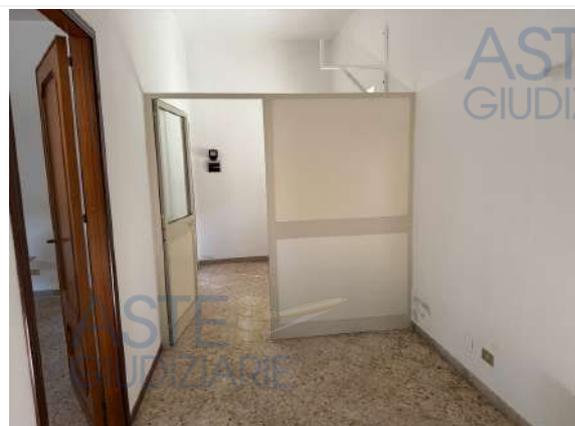
Foto n. 4 – vano entrando a destra

È altresì presente, all'interno del vano entrando a destra, una parete divisoria in struttura

precaria rimovibile (alluminio e vetri; v. foto 4).

Nessuna difformità di rilievo si riscontrava tra la situazione reale dei luoghi e la situazione rappresentata nella relativa planimetria catastale, fatta eccezione per l'avvenuta realizzazione di un setto murario longitudinale (tramezzatura), a partire dalla serranda metallica di accesso sino alla parete di retro-prospetto, che ha suddiviso l'originario ambiente unico in due distinti vani (senza considerare la parete in struttura precaria, facilmente rimovibile).

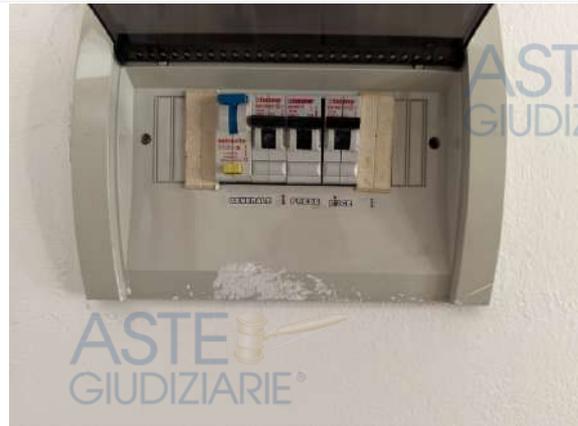
Foto n. 6 – quadro elettrico

Gli impianti sono sottotraccia. Quello elettrico – seppure munito di interruttore differenziale (c.d. salvavita) – appare non adeguato ai sensi del Decreto Ministeriale 22/01/2008, n. 37, e norma CEI 64-8 (v. foto n. 6). I costi presunti per l'adeguamento di detto impianto si stimano provvisoriamente pari a 3.000,00 euro circa.

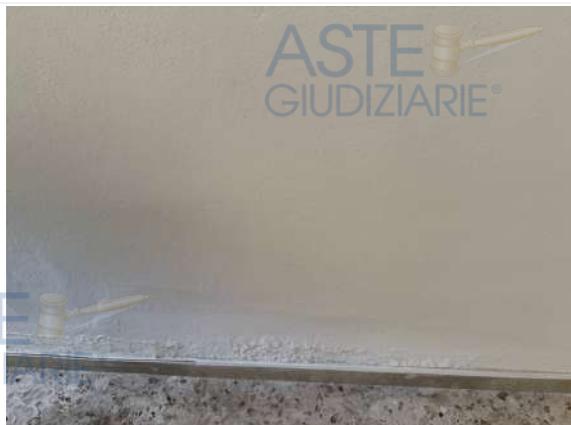
Foto n. 7 – parete interna

Lo stato di manutenzione e conservazione interno al bene è mediocre stante la presenza di

una diffusa umidità da risalita con conseguenti fenomeni di rigonfiamento e sfarinamento degli intonaci, sia interni (v. foto n. 7) che esterni (v. foto n. 8), e la presenza di esiti di umidità sul soffitto (v. foto n. 9) presumibilmente dovuti ad infiltrazioni di pioggia dalla copertura.

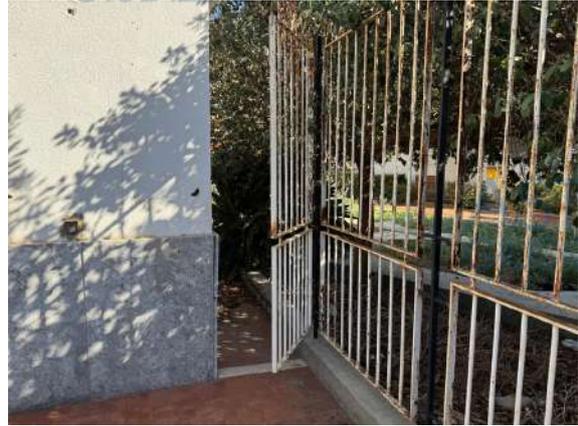
Foto n. 10 – cancelletto laterale

In corrispondenza della porzione posteriore dell'area di pertinenza dell'immobile è presente un cancelletto metallico (v. foto n. 10) tramite il quale è possibile accedere al giardino retrostante di pertinenza condominiale, estraneo al pignoramento (v. foto n. 11). Alla medesima area si accede anche dal portoncino metallico limitrofo al servizio igienico (v. foto n. 12).

Oltre ciò, lo stesso aggiudicatario dovrà provvedere alla rimozione dell'accesso (cancelletto metallico) al giardino retrostante di pertinenza condominiale in quanto non rappresentato nei grafici di progetto autorizzati (v. allegato n. 15).

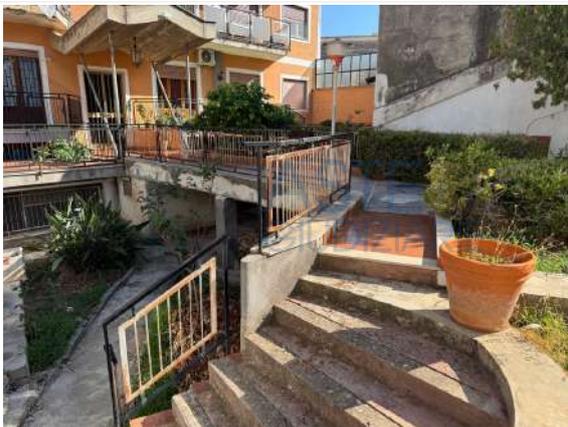
Foto n. 11 – area condominiale

Si segnala, altresì, la presenza di un cancelletto metallico nella porzione laterale-posteriore dell'area di pertinenza dell'immobile in parola, tramite il quale è possibile accedere al giardino retrostante di pertinenza condominiale, estraneo al pignoramento (v. foto n. 11).

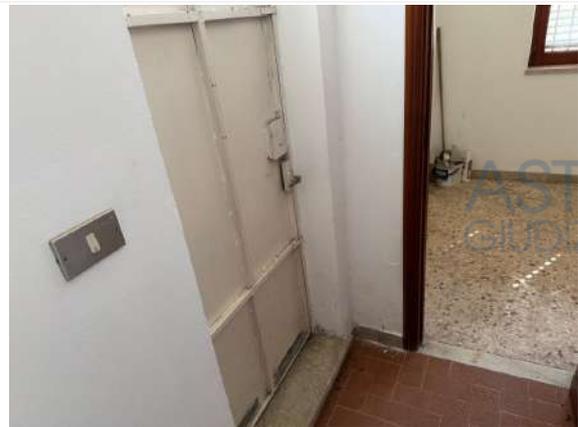
Foto n. 12 – portoncino retro-prospetto

Alla medesima area si accede anche dal portoncino metallico su retro-prospetto, limitrofo il servizio igienico (v. foto n. 12).

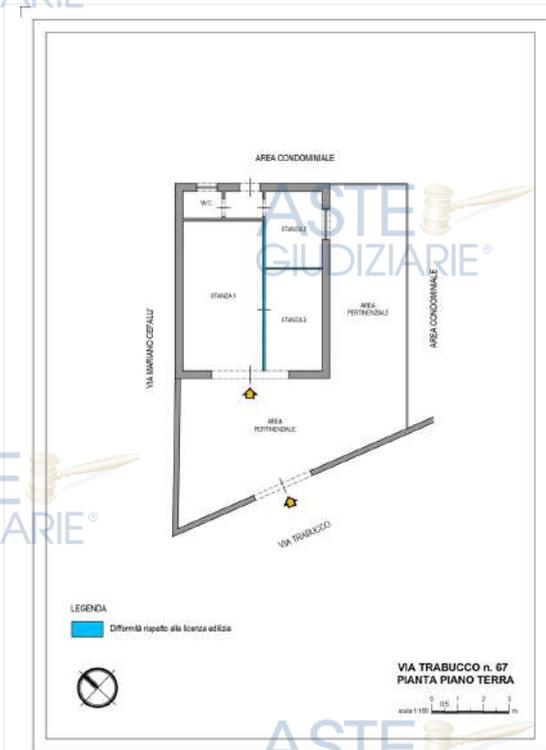
planimetria stato reale dei luoghi

Dette difformità risultano evidenziate con campitura di colore celeste nell'allegata planimetria dello stato reale dei luoghi in scala 1:100 (v. allegato n. 9), redatta dallo scrivente ausiliario così come risultante in forza dell'accesso svolto in data 27/09/2024; elaborato altresì riportato in formato ridotto, più avanti, nel corpo della presente relazione.

Si precisa che per la correzione e aggiornamento della planimetria catastale potrà essere presentata presso l'*Agenzia delle Entrate* apposita variazione per mezzo della procedura *Docfa* a firma di un professionista abilitato all'esercizio della professione, i cui costi si stimano pari a 600,00 euro compresi oneri fiscali e tributi speciali.
