**TRIBUNALE DI PALERMO**

**N° R. Es.: 222 / 2023**

**PERIZIA PER PUBBLICITA'**

*"fabbricato sito nel Comune di Monreale (PA), in contrada Cretazzi, costituito da un primo piano sottostrada ed un piano terra, per complessivi quattro vani catastali, con corte pertinenziale, estesa mq 505, compresa l'area di sedime del fabbricato,...., riportato al Catasto Fabbricati del Comune di Monreale al Foglio 39, particella 119..."*

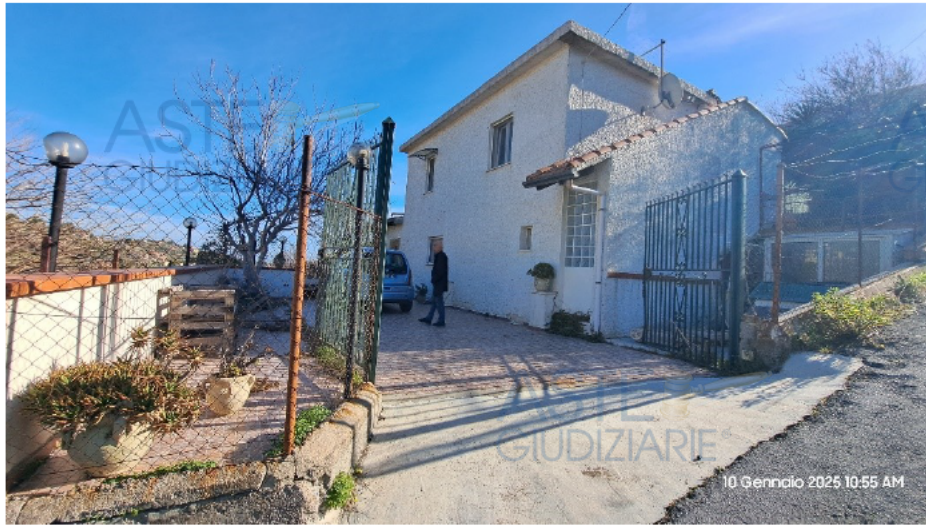
L'accesso al lotto è consentito da stradella larga circa 3 metri, all'interno della contrada Cretazzi, attraverso un cancello carrabile, in un'area ad uso parcheggio sul fronte nord del fabbricato.

Ingresso carrabile

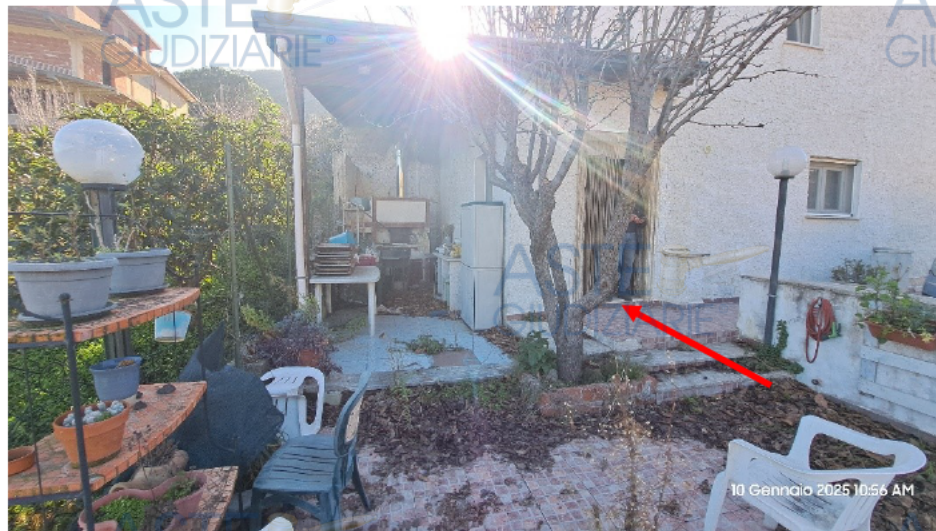
Ingresso dalla cucina

L'ingresso principale è posto al piano S1 direttamente nel vano cucina, collegato ad un ampio vano giorno. E' presente anche un locale wc con doccia.
