TRIBUNALE DI PALERMO
SEZIONE ESECUZIONI IMMOBILIARI
GIUDIZIARIE®
PROC. ESECUTIVO N° 225/2024 R.G.E.

Consulenza tecnica d'ufficio

appartamento di civile abitazione sito in Palermo via Antonio Di Rudini n. 6 (via Ernesto Paci n. 39) piano secondo, identificato al NCEU foglio di mappa 63 p.IIA 733 sub 6.

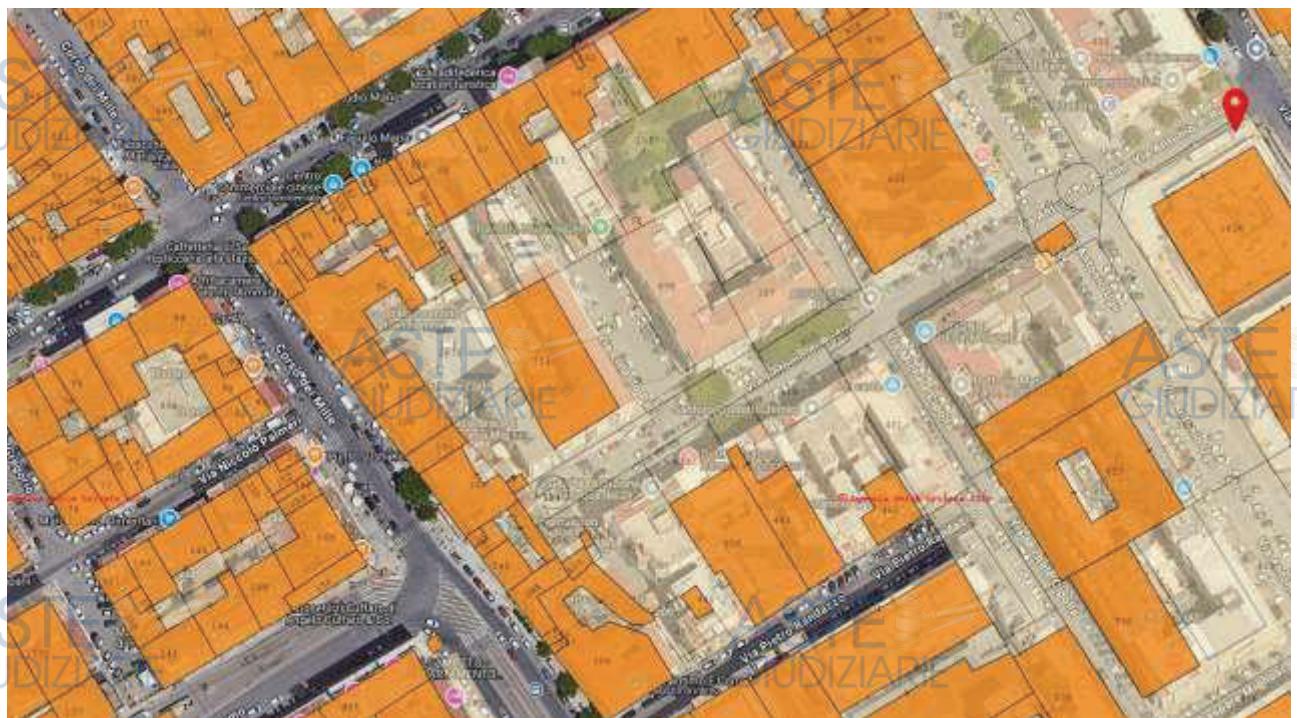
Ai fini dell'esatta individuazione del bene oggetto di pignoramento si fornisce di seguito un raffronto della foto satellitare sovrapposta alla mappa catastale della zona:

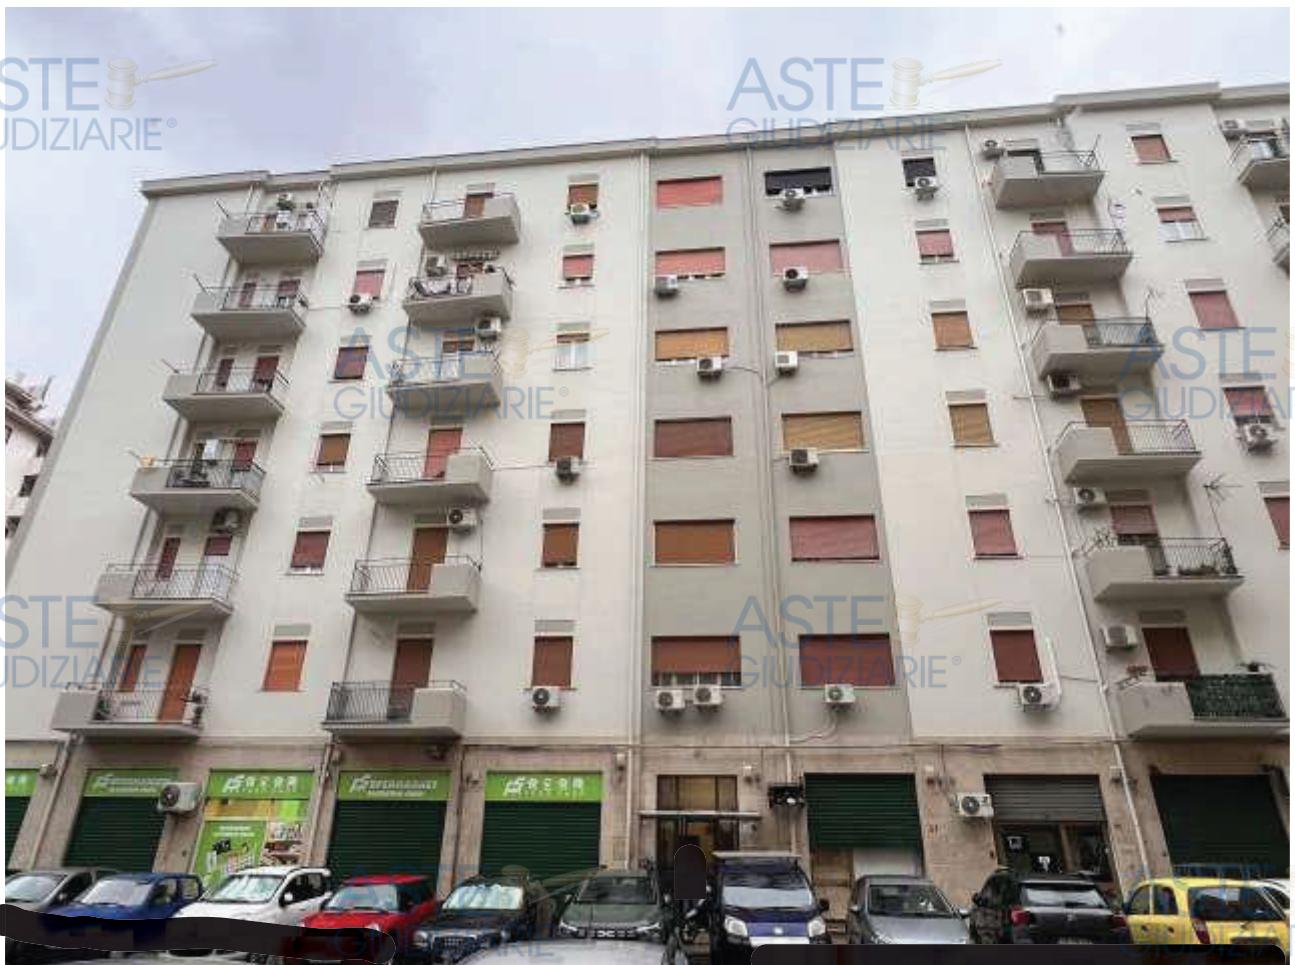
L'immobile è costituito da un appartamento di civile abitazione facente parte di un complesso condominiale a più elevazioni fuori terra con ingresso dal corpo scala su via Ernesto Paci n.39, zona urbana periferica alle spalle di Corso dei Mille ed in prossimità di via Lincoln.

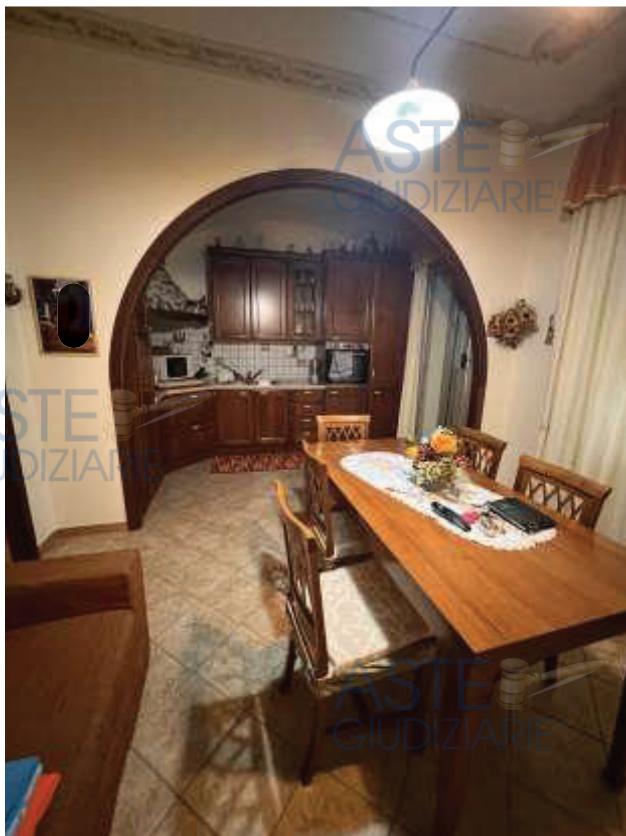
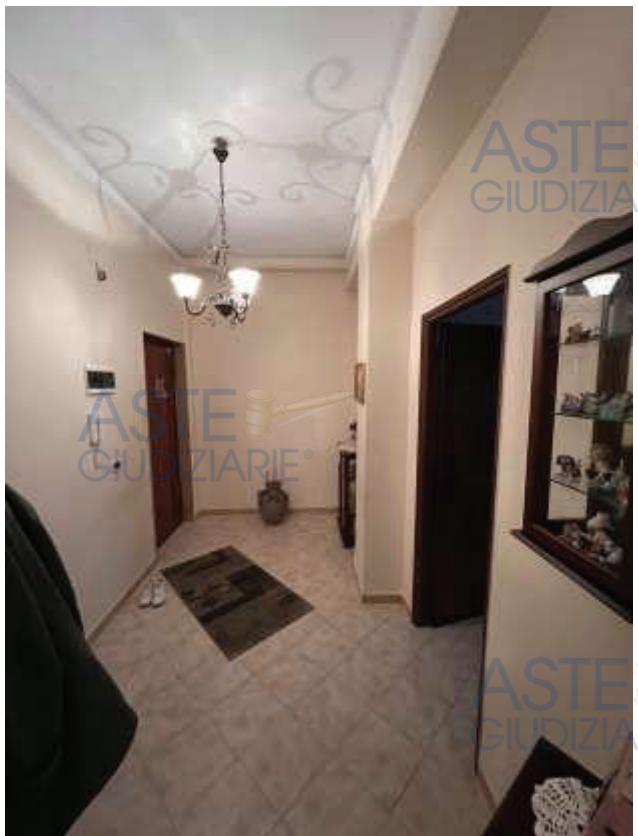
Per quanto riguarda le rifiniture interne queste sono costituite da pavimentazione in piastrelle di ceramica di tonalità chiara, infissi in legno con vetri singoli ed in parte in alluminio (di vecchia tipologia) protetti da serrande in pvc, porte interne in legno tamburato, rivestimenti in ceramica nelle pareti della cucina e nel servizio igienico, tinteggiature in colori tenui nei vari ambienti.

Per quanto concerne lo stato di manutenzione generale l'alloggio si presenta in buono stato manutentivo.

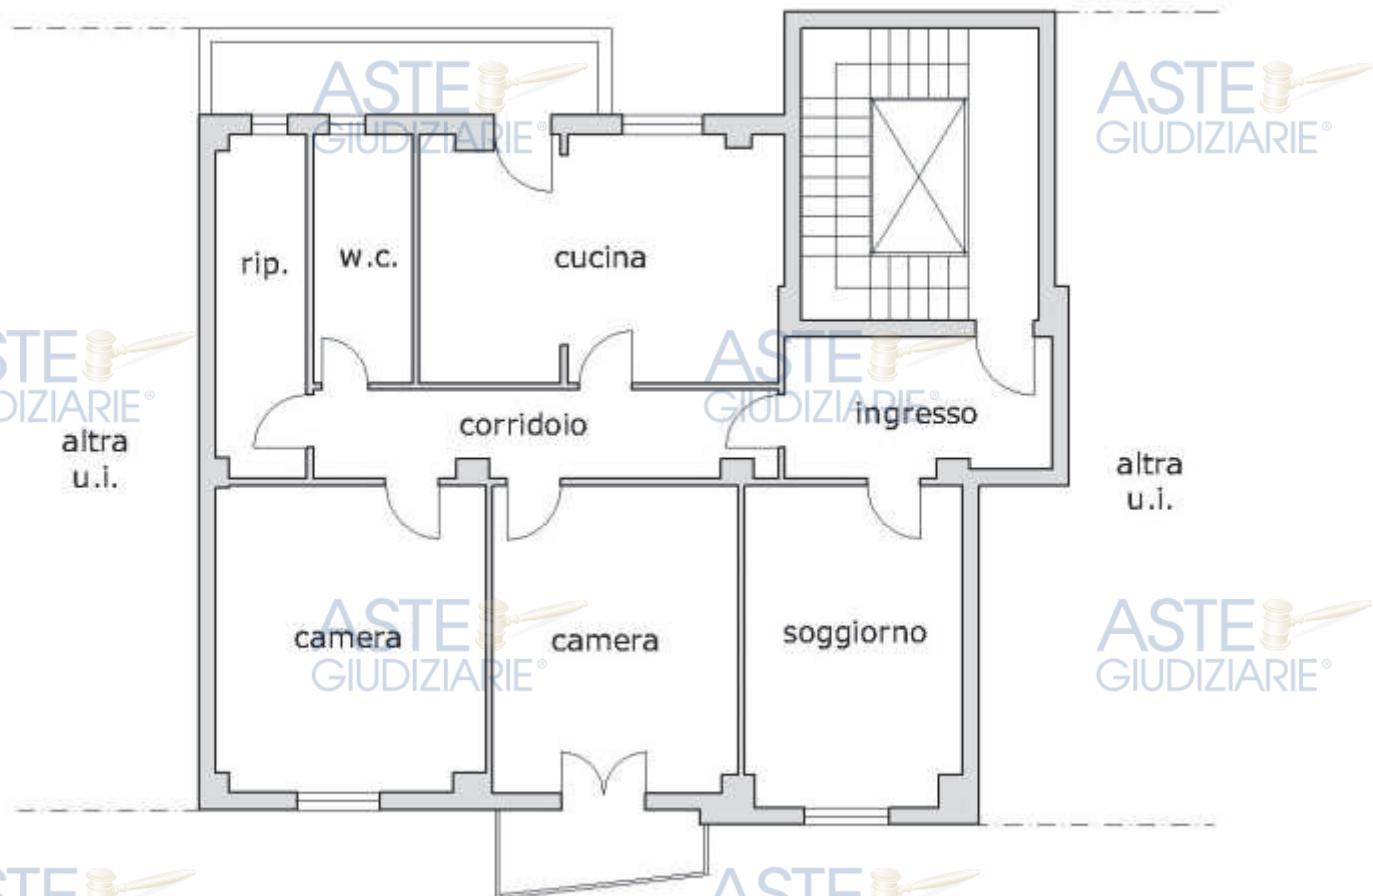
Per una maggiore comprensione della distribuzione interna si riporta una riduzione della planimetria.

Dal sopralluogo tecnico condotto presso l'immobile e da un confronto dei luoghi con la planimetria catastale si rilevano alcune difformità nella distribuzione interna dell'alloggio. In particolare sono state eliminate n. 2 porte nel corridoio ed un tramezzo nella cucina

ampliando il vano su quello adiacente.

- eliminazione di partizione interna tra la cucina ed il soggiorno;
- spostamento di porte nel corridoio e chiusura di una di esse.

Per la correzione della scheda planimetrica dell'u.i. è possibile presentare atto di aggiornamento catastale con procedura DOCFA i cui costi onnicomprensivi di onorari tecnici si assumono pari ad € 650,00 che verranno detratti dal valore finale di stima.

Per quanto attiene alla regolarizzazione urbanistica di dette variazioni interne è possibile presentare pratica edilizia "C.I.L.A. tardiva" mediante il pagamento della dovuta sanzione comunale pari ad € 1.000,00 per opere già realizzate oltre diritti di istruttoria di € 150,00 e onorari tecnici che si stimano complessivamente in € 1.500,00.
