**TRIBUNALE DI PALERMO**  
**SEZIONE VI - ESECUZIONI IMMOBILIARI**

**Esecuzione Immobiliare R.G.Es. 227/2022**

**PERIZIA DI STIMA IMMOBILIARE**

**LOTTO 5**

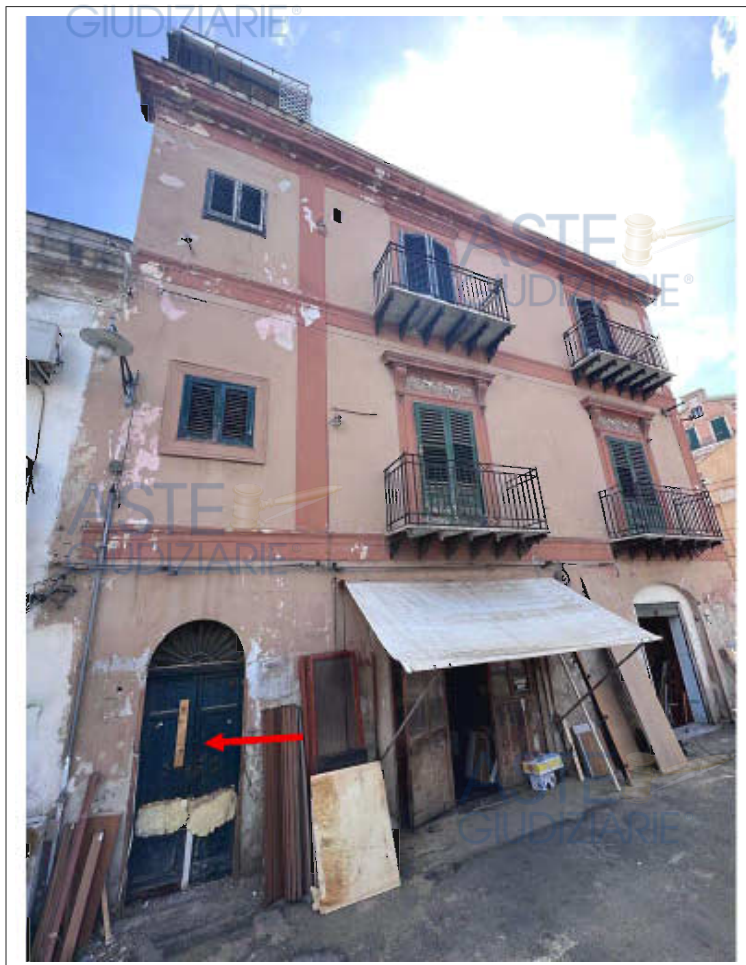
**Foto n. 1. Prospetto su Piazza Vincenzo Linares del fabbricato di cui fanno parte i beni pignorati. Con la freccia è indicato il portone di ingresso dal civ. 6 ai beni oggetto di pignoramento identificati ai sub. 13 e sub. 16**

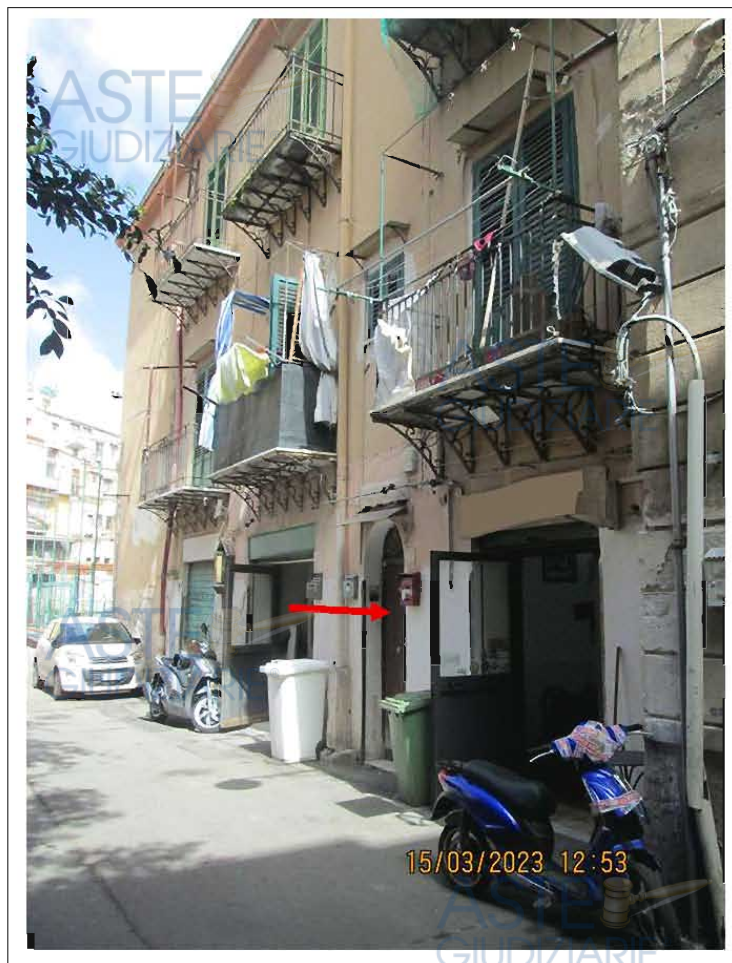
**Foto n. 2. Prospetto su Vicolo II del Celso del fabbricato di cui fanno parte i beni pignorati. Con la freccia è indicato il portone di ingresso dal civ. 7 ai beni oggetto di pignoramento identificati ai sub. 14 e sub. 15**

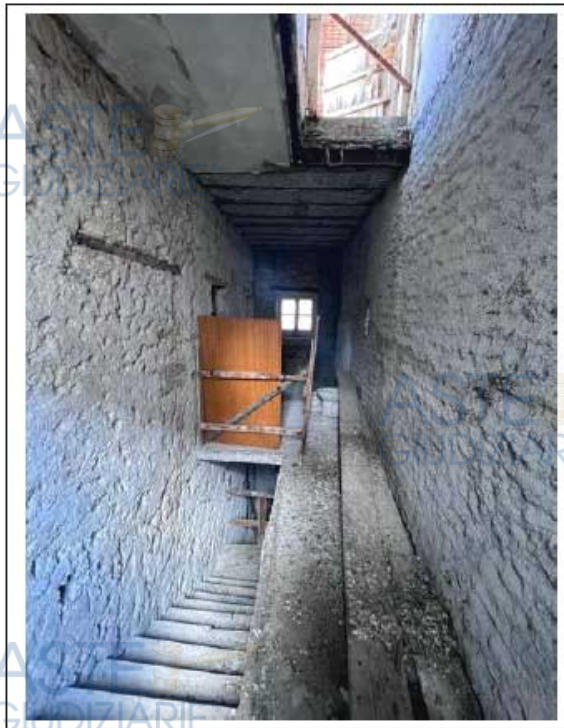
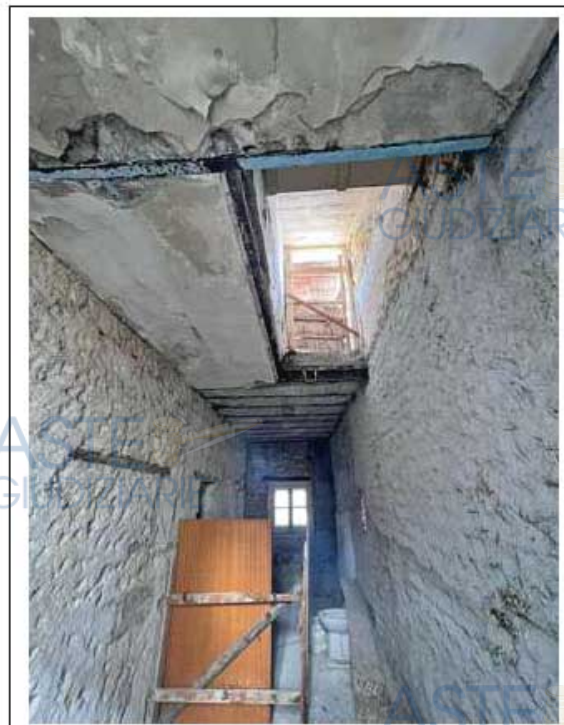
**Foto n. 27-28. Scala comune con accesso da Piazza Linates n. 6. Rampa che conduce all'immobile identificato al sub. 16 al secondo piano. E' visibile l'ingresso alla terrazza del terzo piano non accessibile per l'assenza dell'ultima rampa**

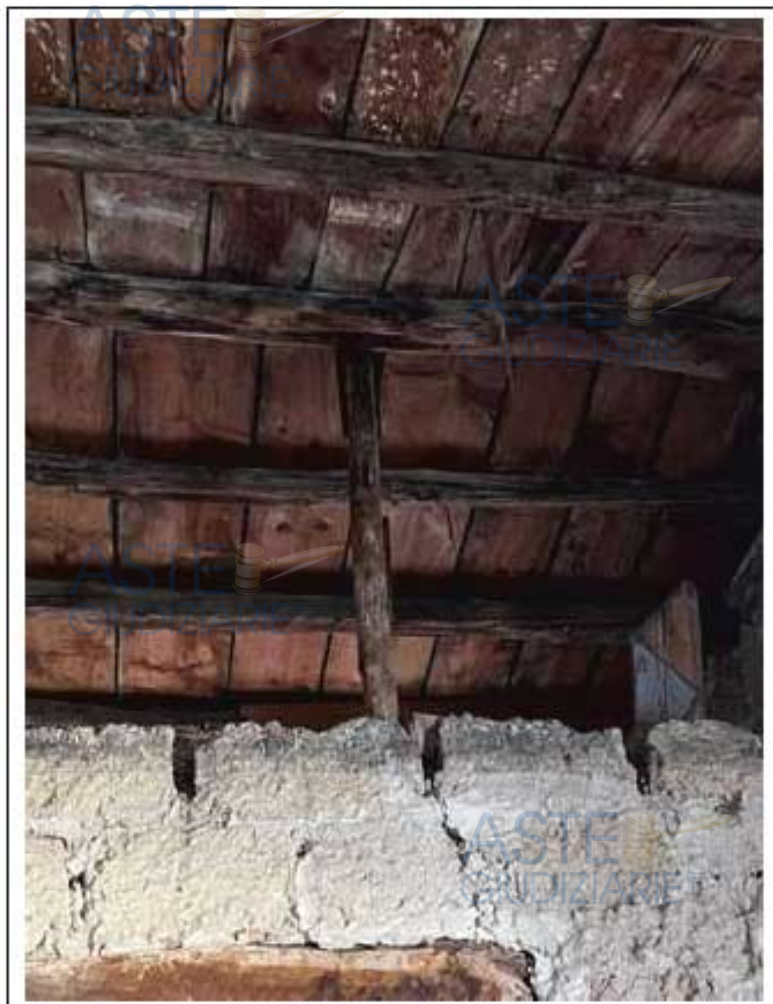
Foto n. 37. Particolare della copertura lignea con puntello di sostegno

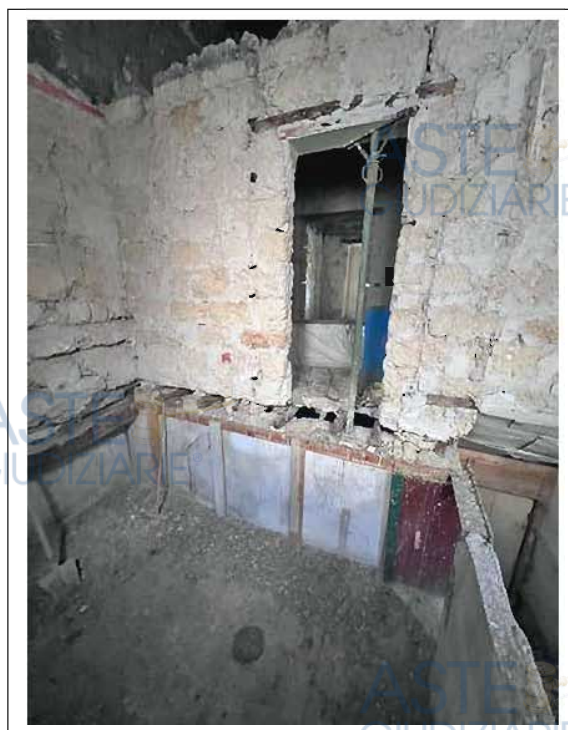
Si rappresenta che non è stato possibile effettuare un rilievo metrico degli ambienti dei subb. 14 e 15 poiché privi di solaio di calpestio. Non è stato possibile nemmeno rilevare la terrazza del terzo piano di pertinenza del sub. 16 in quanto inaccessibile per il crollo della scala che conduce a tale livello. Per gli ambienti suddetti e per la terrazza la superficie è stata ricavata dalle dimensioni desunte dalle planimetrie catastali storiche. La soffitta/ripostiglio del vano originariamente adibito a cucina del sub. 13 non rientra nel computo delle superfici in quanto la sua altezza, come riportato nella planimetria storica del 1939, è inferiore ad 1,50 metri e non si può considerare abitabile. Ai fini del calcolo della superficie non è stato considerato nemmeno il vano ammezzato tra primo e secondo piano del sub. 15 avente ingresso autonomo dalla scala accessibile al civ. 7 di vicolo II del Celso in quanto non è stato possibile rilevarne l'altezza per la fatiscenza della scala di accesso. In ogni caso, sembrerebbe che l'altezza del vano sia esigua e inferiore a 1,50 metri.

**Foto n. 40-41. Immobile identificato al sub. 15  
in cui è crollato il solaio di calpestio**

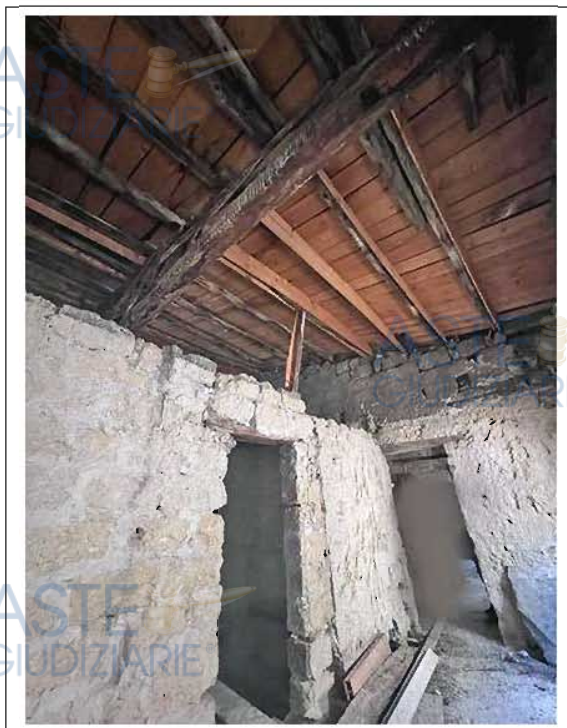
**Foto n. 42-43. Immobile identificato al sub. 14.  
Particolare delle murature e del tetto in legno**

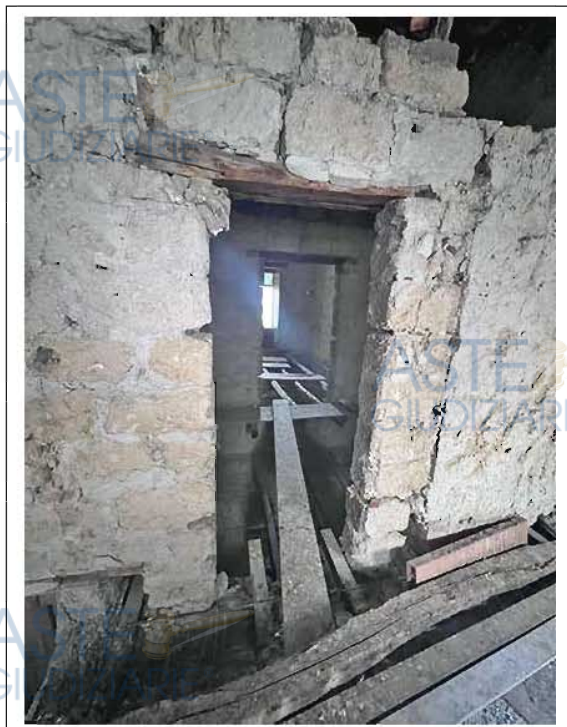
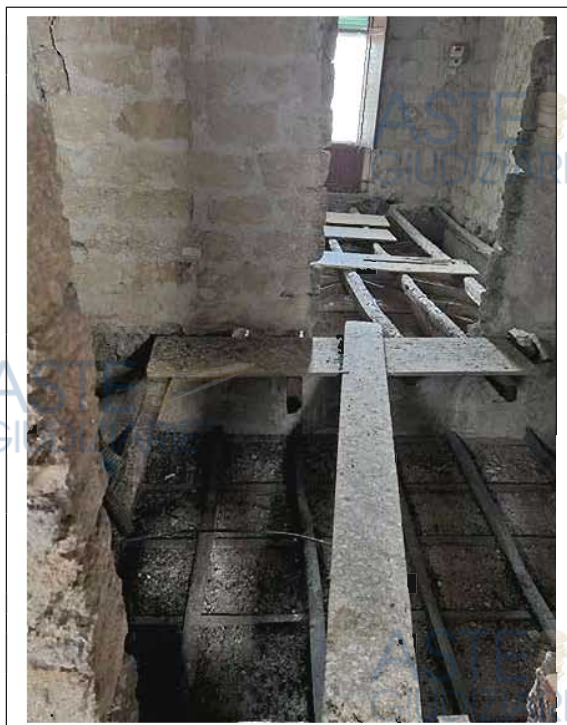
**Foto n. 44-45. Immobile identificato al sub. 14  
in cui è crollato il solaio di calpestio**
