Esecuzione Immobiliare R.G.Es. 227/2024

PERIZIA DI STIMA IMMOBILIARE  
LOTTO UNICO

Abitazione in villa ubicata in Monreale (PA), Via Circonvallazione n. 94, piano terra, annotata al  
C.F. del Comune di Monreale (PA) al foglio 27, particella 1815, sub 1

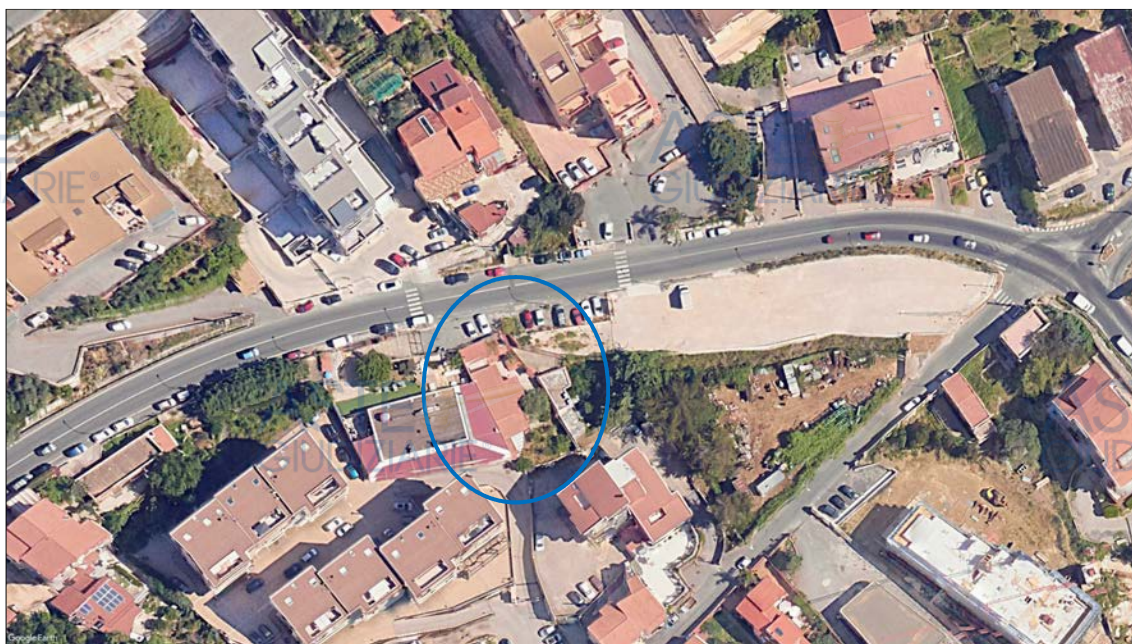
Ortofoto attuale (da Google Earth)

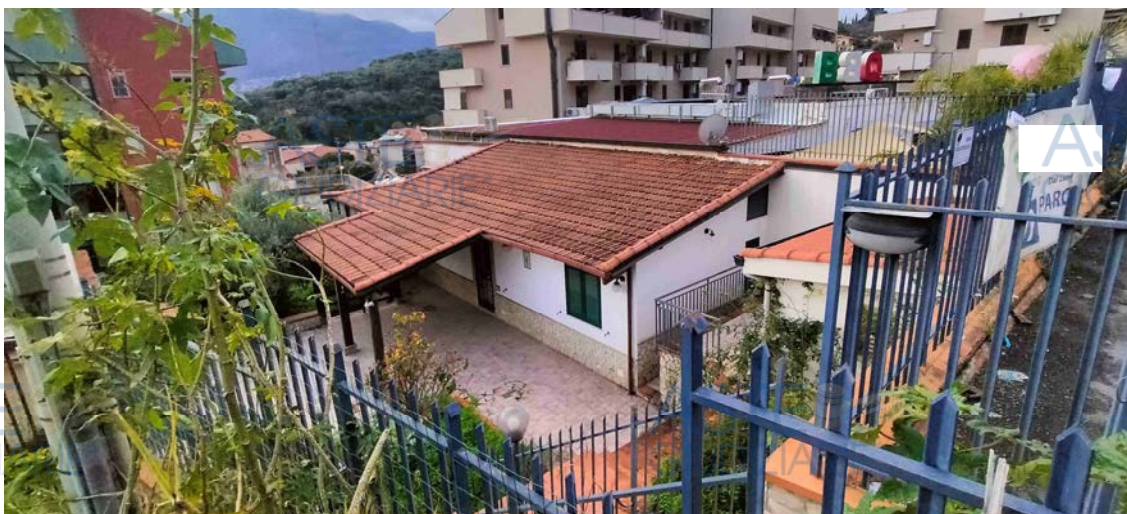
Foto 2 - Vista Immobile con corpo accessorio (locale di sgombero) e corte di pertinenza

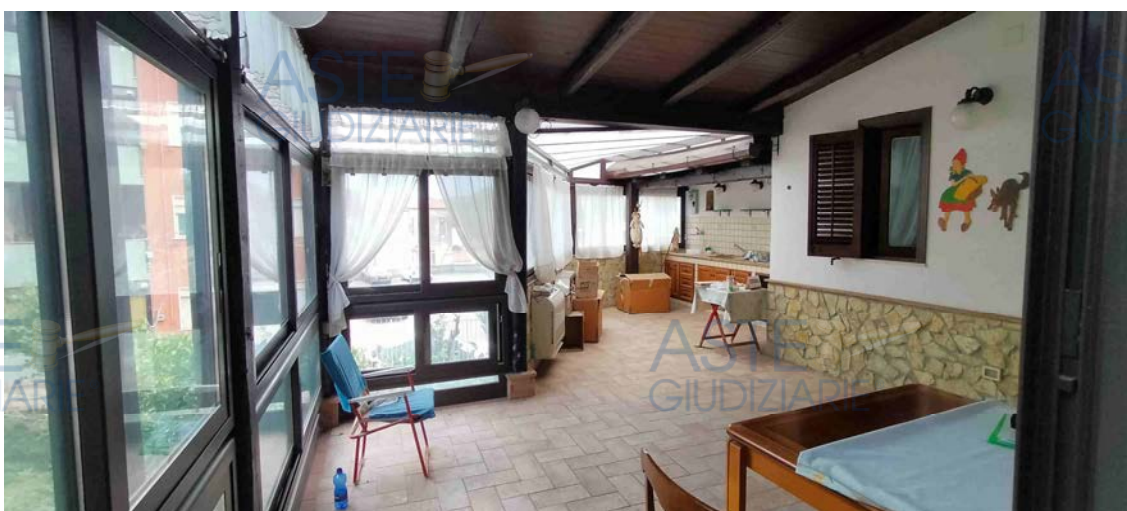
Foto 4 - Vista portico esterno chiuso a veranda con cucina eterna in muratura

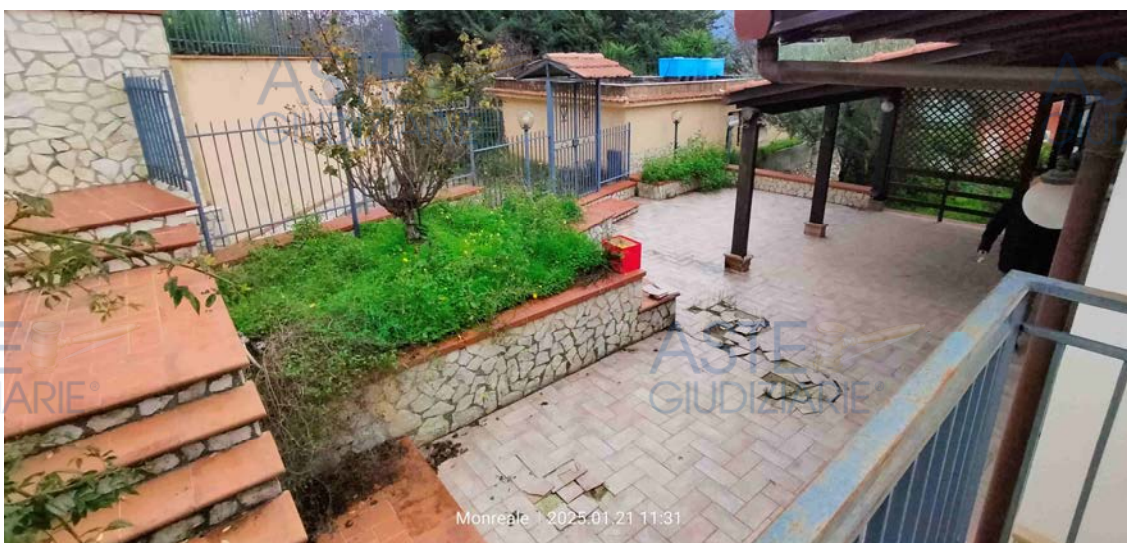
Foto 7 - Vista area della particella 86 inglobata all'interno del lotto con realizzazione della recinzione di confine con accesso

Le difformità di cui ai precedenti punti 1 e 2 non sono regolarizzabili in quanto eseguite all'interno di un'area non di proprietà dell'esecutato. Le stesse non potranno essere demolite, in quanto non sono presenti ulteriori accessi al lotto. Ogni futura azione da intraprendere potrà discendere da accordi da stipulare tra il futuro aggiudicatario e l'attuale proprietario della limitrofa particella 86. In considerazione della particolare situazione, lo scrivente applicherà al prezzo a base d'asta del lotto una riduzione del 20% invece del 5% previsto, a compensazione degli eventuali costi che il futuro aggiudicatario dovrà affrontare per risolvere dal punto di vista legale l'acquisizione impropria di parte del terreno limitrofo.

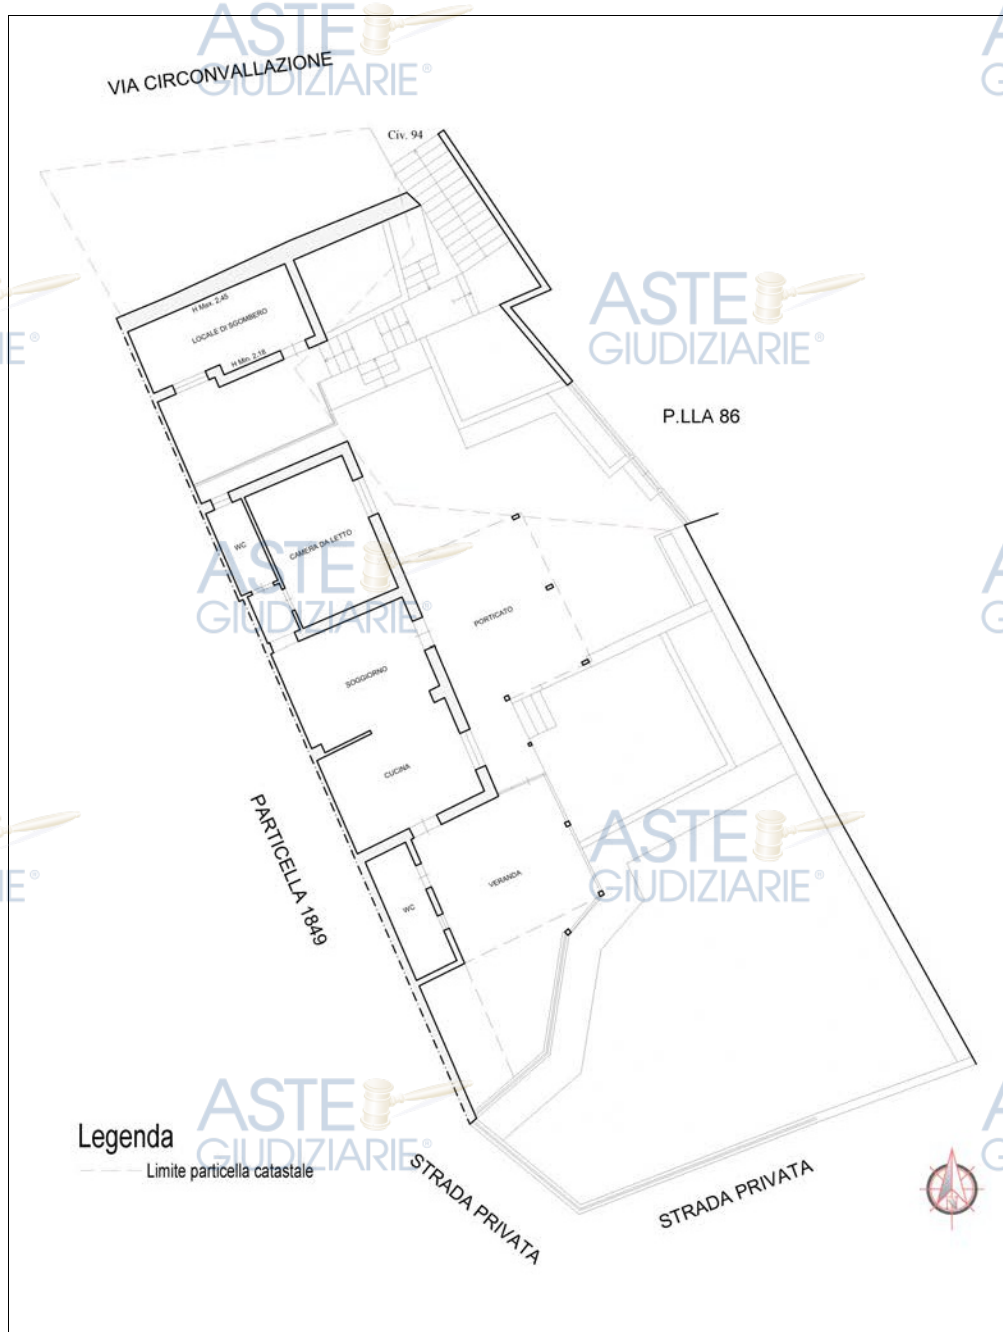
### Planimetria di rilievo dello stato reale dei luoghi

### Planimetria di rilievo dello stato di fatto
