TRIBUNALE DI PALERMO
SEZIONE VI CIVILE – ESECUZIONI IMMOBILIARI
ESECUZIONE IMMOBILIARE R.G.ES. N. 228/2022
GIUDICE DOTT. FABRIZIO MINUTOLI

PERIZIA DI STIMA

LOTTO UNICO COSTITUITO DA:
Intera proprietà dell'appartamento per civile abitazione sito in Palermo, Via Chiappara al Carmine n. 101, piano 1, identificato al N.C.E.U. di Palermo al foglio 137, particella 1010, sub 4, cat. A/4.

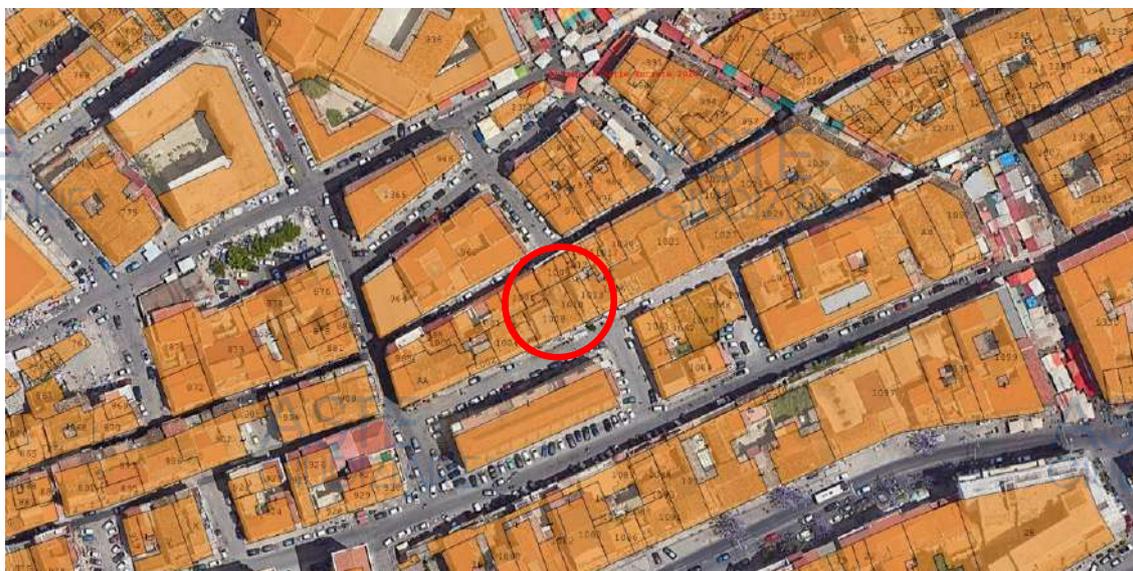
Sovrapposizione della mappa catastale su foto satellitare (fonte: ForMaps).

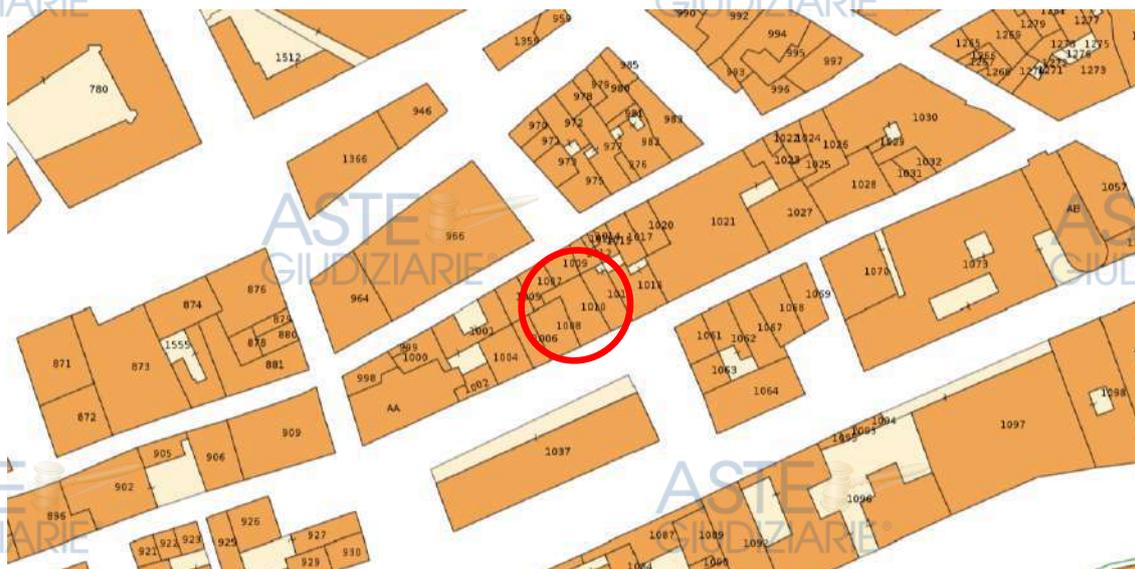
Estratto di mappa catastale dal Geoportale Cartografico Catastale dell'Agenzia delle Entrate.
Vista della Particella 1010 del foglio 137.

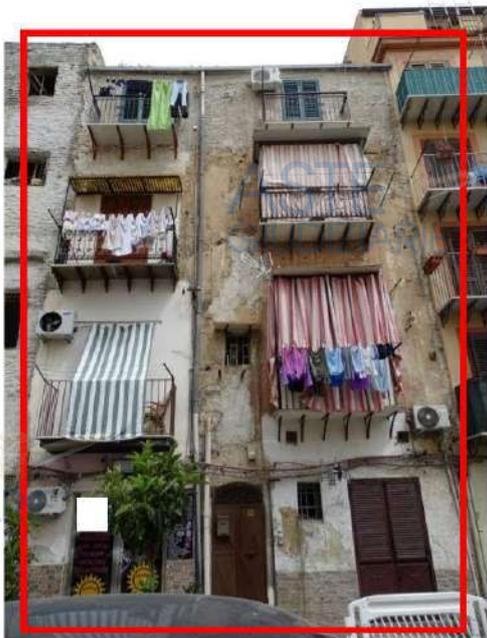
I prospetti dell'edificio sono rifiniti con intonaco grezzo privo di finitura; i balconi sono sorretti da mensole in ferro, e dotati di ringhiere in ferro di diverso disegno; gli infissi esterni (porte finestre) sono dotati di persiane.

Prospetto principale dell'edificio sulla via Chiappara al Carmine.

I prospetti necessitano di manutenzione e di finitura.

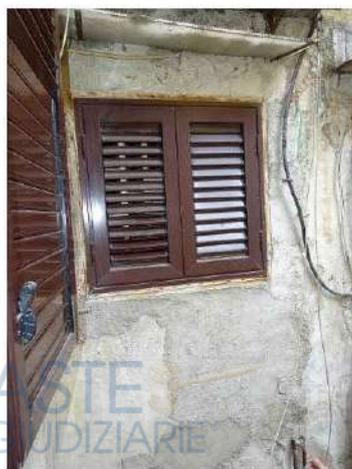
Particolare di una porzione del prospetto posteriore dell'edificio nel pozzo luce (con la finestra del locale WC1).

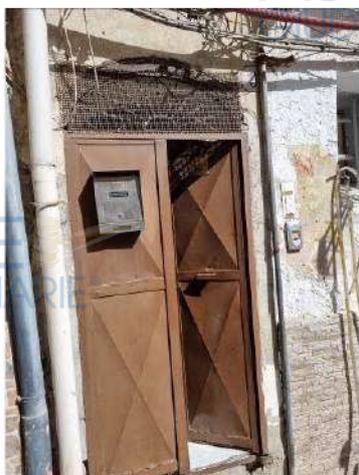
Il portoncino di ingresso è in ferro verniciato. Superato il portoncino si trova subito la scala dell'edificio caratterizzata da una pavimentazione in marmo, mentre le pareti interne sono intonacate grezze e prive sostanzialmente di finitura.

Portoncino di accesso alle scale

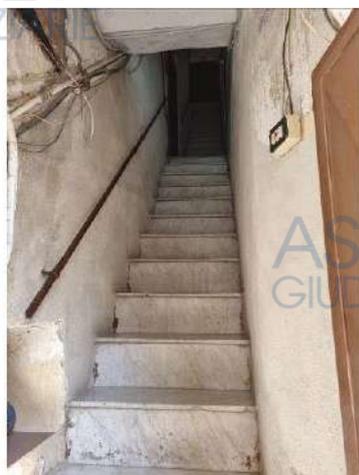
Le scale

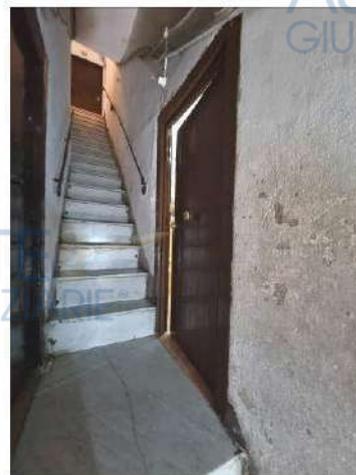
Pianerottolo del primo piano.
A destra si accede alla u.i. in esame

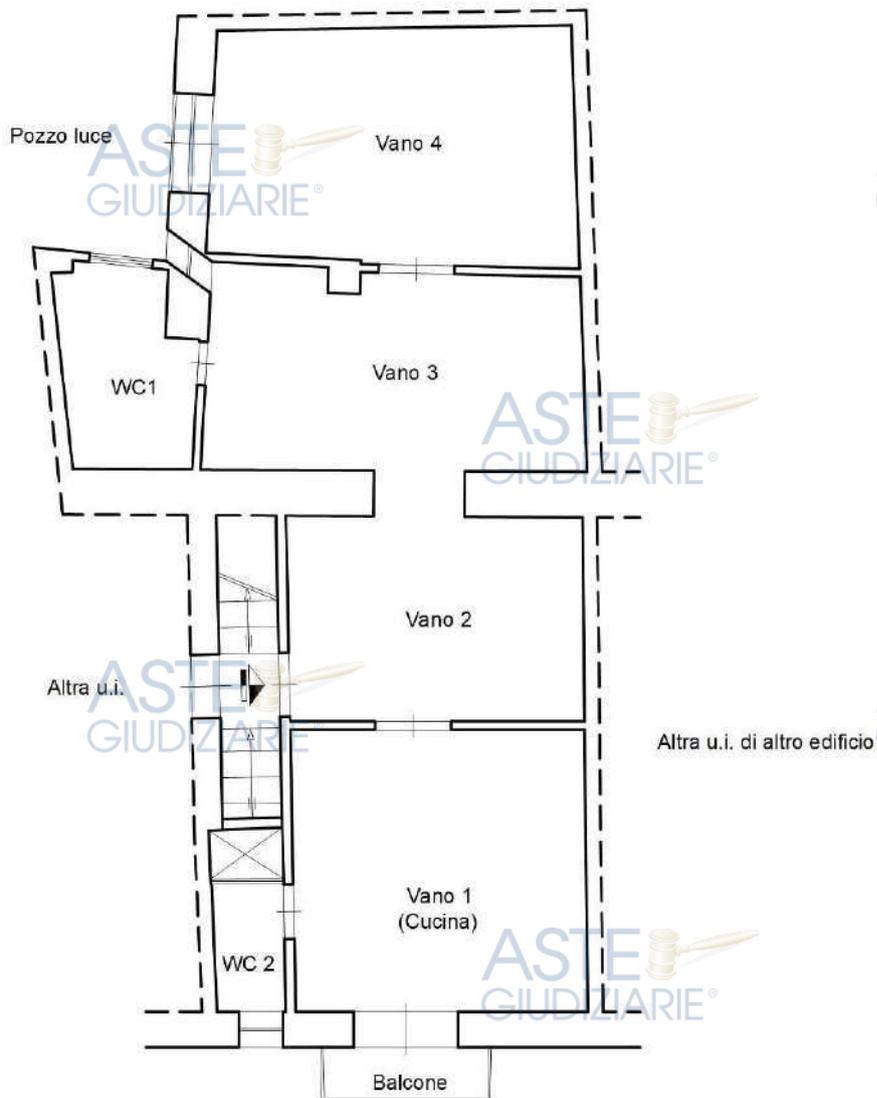
Planimetria dello stato di fatto dell'immobile

Di seguito si riportano le superfici e le altezze nette rilevate dei singoli ambienti e la planimetria di rilievo dello stato di fatto dell'immobile ed alcune foto degli ambienti.

Locale	Sup. Netta	Altezza Netta
Locale 2 (salotto)	10,70 mq ca.	3,66 m ca.
Locale 3 (salotto)	13,20 mq ca.	3,35 m ca. (*)
Locale 4 (letto)	15,10 mq ca.	3,22 m ca.
Locale 1 (cucina - soggiorno)	14,60 mq ca.	3,68 m ca.
Locale WC1	4,40 mq ca.	2,94 m ca. (*)
Locale WC2 (compreso nicchia)	2,20 mq ca.	4,07 m ca. (*)
Sup. netta totale coperta	60,20 mq ca.

In definitiva, la *superficie coperta* attuale dell'immobile, al netto dei muri perimetrali, dei tramezzi, delle soglie e dei balconi, ammonta a circa 60 mq (misura in cifre tonde).

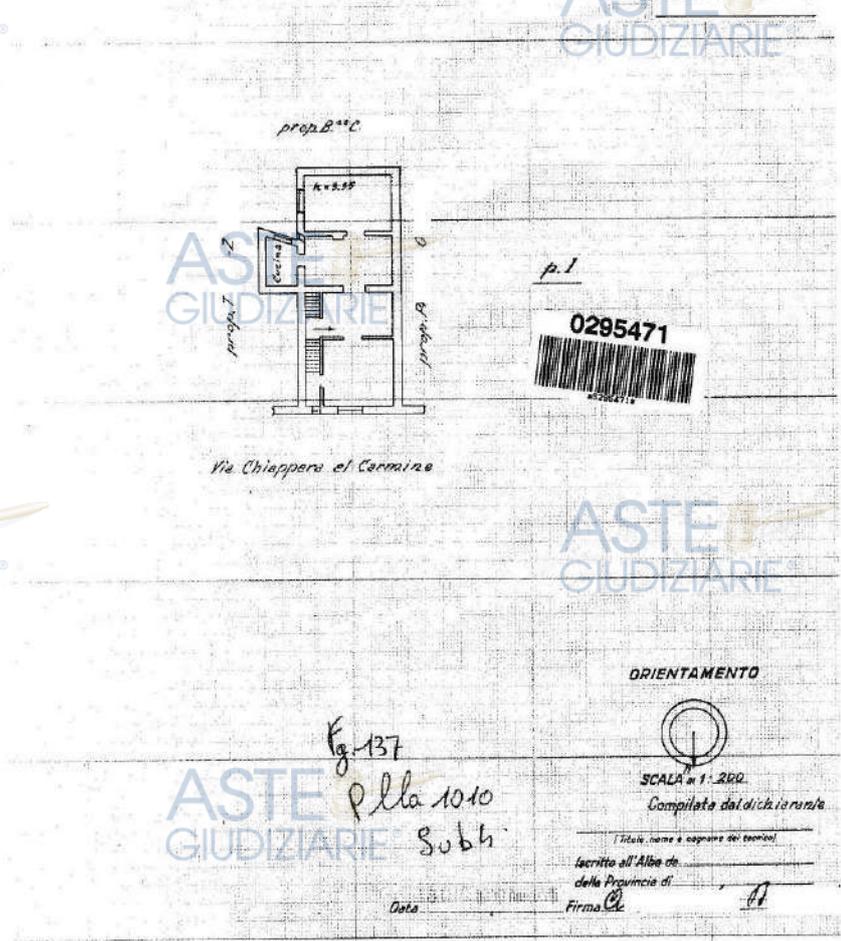
Planimetria catastale dell'appartamento

La PLANIMETRIA CATASTALE dell'immobile è quella originaria d'impianto, la cui presentazione al Catasto risale al 19/12/1939.

In tale planimetria si osserva che il tecnico del catasto, incaricato a quel tempo di esaminare la pratica catastale, ha posto il timbro "disegno imperfetto".

Sempre nella planimetria si osserva che questa non sembra essere stata redatta da un tecnico professionista (non compare infatti il titolo professionale del redattore della planimetria) ma dallo stesso proprietario dell'immobile n.q. di *dichiarante*.

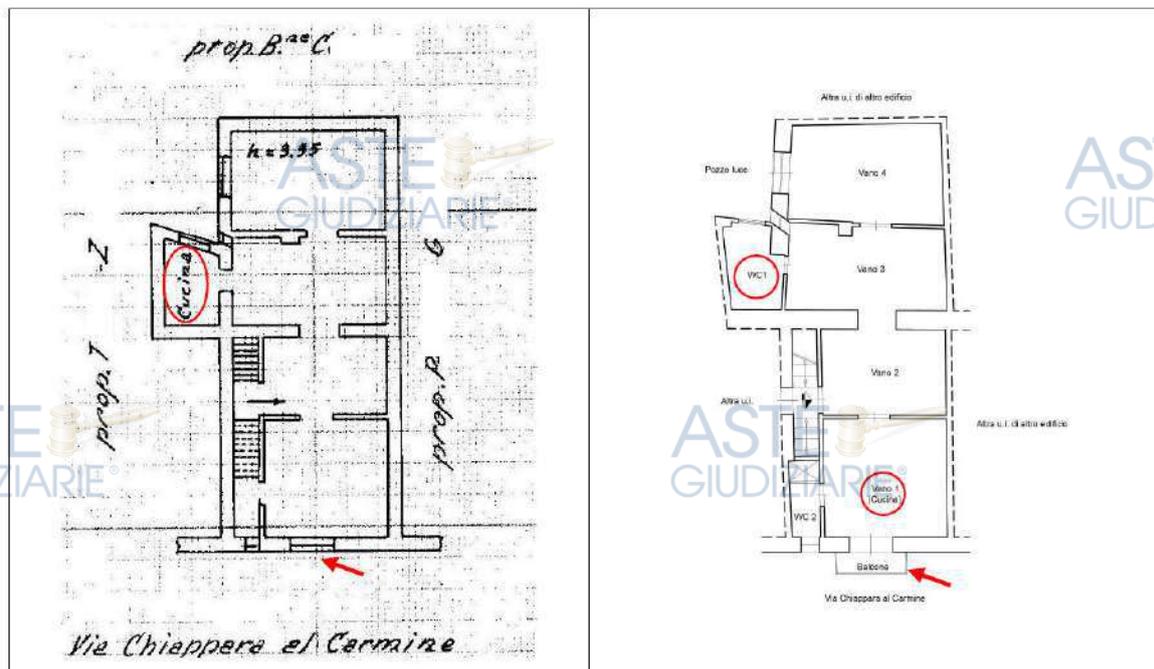
Dal confronto tra la planimetria catastale e la sagoma del rilevato si osserva che:

- il numero dei locali interni è lo stesso;
- la distribuzione interna è la stessa;
- c'è stato un cambio di destinazione di alcuni locali: al posto dell'**originario locale cucina** è stato realizzato il **locale wc bagno 1**, e l'**attuale cucina (soggiorno)** si trova oggi nel **vano 1** prospiciente la via Chiappara al Carmine (cfr. planimetrie sopra riportate);

- nella planimetria catastale non è stato disegnato ne il **balcone (aggettante) prospiciente la via Chiappara al Carmine**, ne il **balcone a petto (cioè la ringhiera di protezione della porta finestra esistente)**;

- la planimetria catastale è stata disegnata in modo eccessivamente "semplificato": tutti i muri risultano ortogonali tra loro (tranne un muro nell'originario locale cucina) mentre, nella realtà non è proprio sempre così;

- le porte finestre rilevate nel locale 1 e nel locale 4 sono rappresentate graficamente nella planimetria catastale con tre linee, come se fossero state semplici finestre.

Relativamente al cambio di destinazione di alcuni locali (al posto dell'originario locale cucina è stato realizzato il locale wc bagno 1, e l'attuale cucina si trova oggi nel vano 1 prospiciente la via Chiappara al Carmine adibito anche a soggiorno), considerato che le ricerche effettuate presso gli uffici dell'Edilizia Privata del Comune di Palermo hanno confermato che, per quanto è stato possibile appurare, non sono state presentate istanze relative a pratiche edili (quali Comunicazione opere interne ai sensi dell'art. 9 L.R. 37/85, o Comunicazione inizio lavori asseverata C.I.L.A., etc.), allo stato attuale, tali interventi devono intendersi effettuati senza alcun titolo edilizio e dunque devono ritenersi abusivi. La regolarizzazione di tali interventi comporta la presentazione allo Sportello Telematico per l'Edilizia di Palermo una C.I.L.A. tardiva che, oltre agli oneri tecnici del professionista incaricato ed a quelli amministrativi, comporta una sanzione (oblazione edilizia) di € 1.000,00.

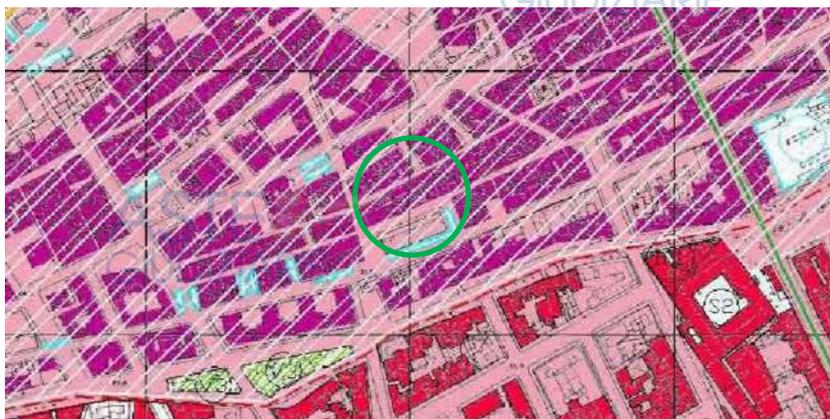
Stralcio P.R.G Tav. P2a-5011 con indicazione del fabbricato

Di seguito si riporta lo stralcio della tavola P2a-5011 dell'attuale P.R.G. (l'edificio è posto all'interno di un anello verde a largo spessore disegnato dallo scrivente).
