TRIBUNALE DI PALERMO

RELAZIONE DI CONSULENZA TECNICA D'UFFICIO

LOTTO UNICO: Immobile "A" (foglio 41, part. 554, sub. 2)

sito a Palermo in via Gian Lorenzo Bernini n.47, scala A, piano 1, int. SX

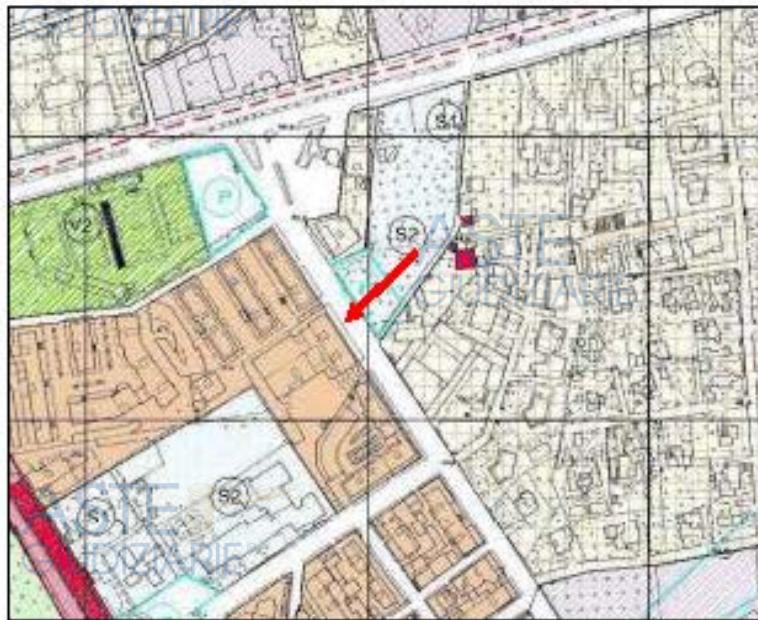
Estratto Variante Generale al P.R.G. del Comune Palermo: Tav. 5007

B3 Aree urbane caratterizzate da edilizia residenziale con densità superiore a 4m2/mq.

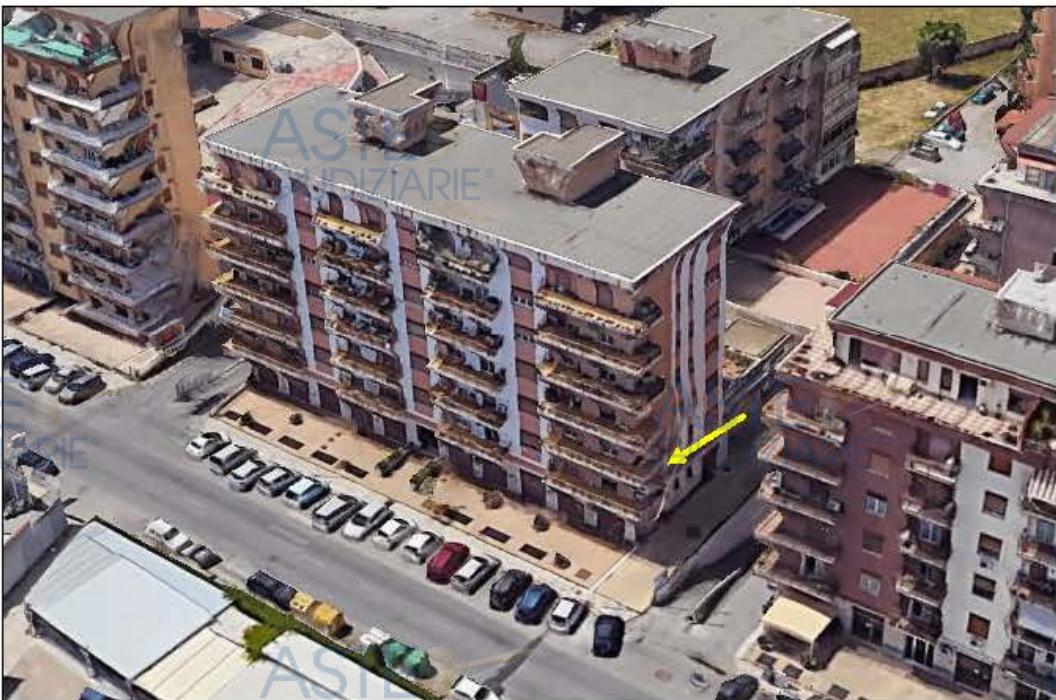
Vista Condominio di via Bernini Gian Lorenzo civ. 47

L'immobile A è ubicato in un condominio composto da due edifici "A" e "B" di 6 piani, con accesso agli immobili ad uso abitativo dei piani superiori dal portone condominiale al civ. 47 che dà su un grande atrio servito da due scale condominiali "A" e "B". Gli immobili ad uso negozio, e magazzino al piano terra sono accessibile direttamente da via Bernini Gian Lorenzo.

L'edificio è stato realizzato con struttura in cemento armato. I prospetti esterni sono intonacati e tinteggiati. La copertura è piana a lastrico solare accessibile dalla scala condominiale.

Lo stato di manutenzione generale dell'edificio è buono.

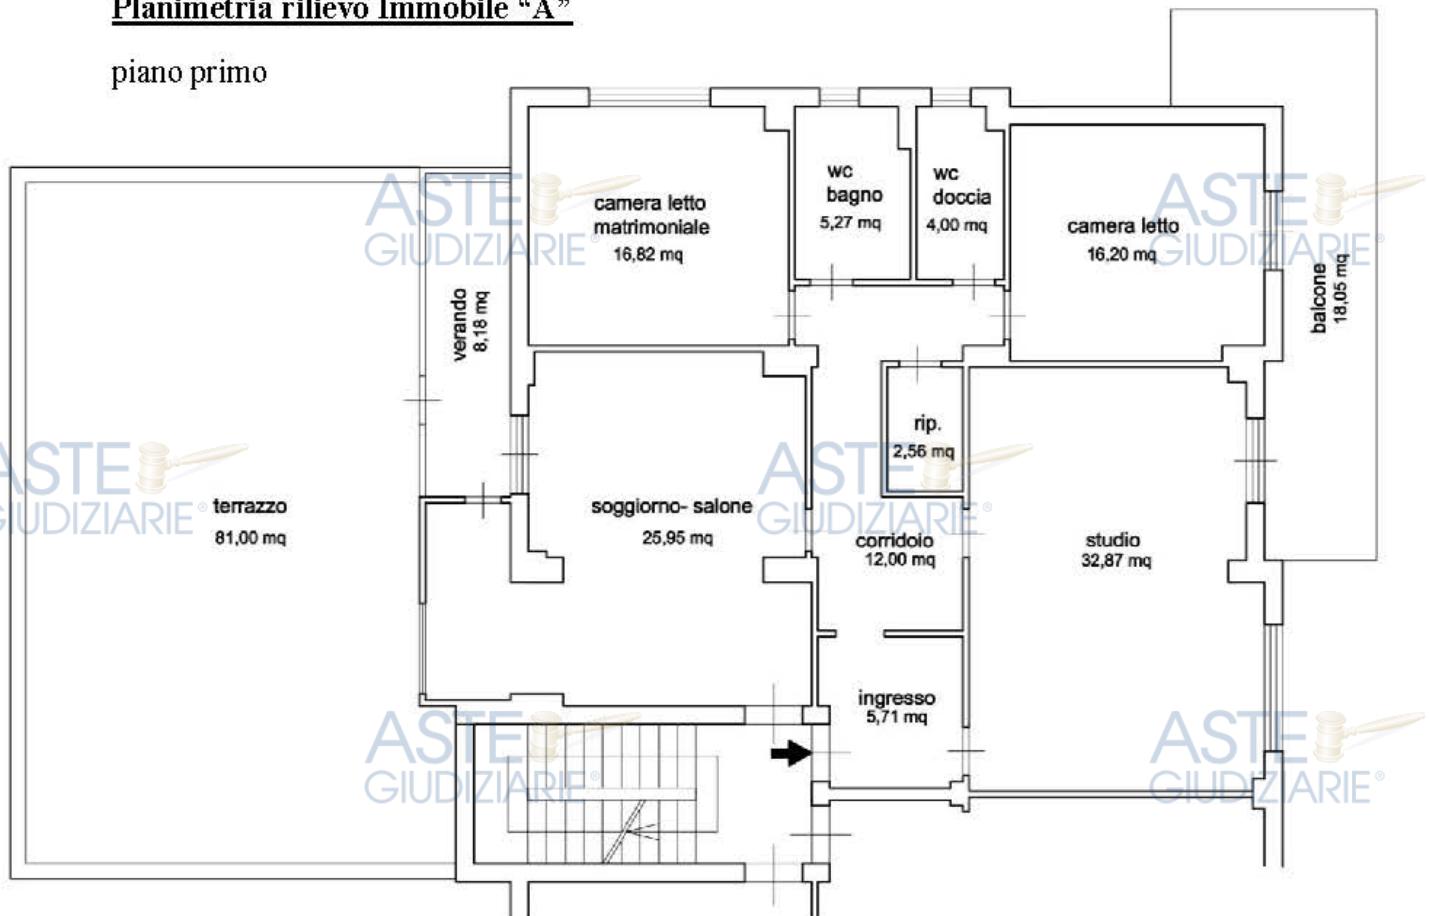
Planimetria rilievo Immobile "A"

L'immobile "A" è ubicato al piano primo salendo dalla scala condominiale "A", interno SX, è composta da due accessi, uno che dà su soggiorno-salone con veranda e terrazzo, uno che dà su piccolo ingresso, uno studio pari a due stanze, un corridoio, un ripostiglio, una camera da letto matrimoniale, una camera da letto, un wc bagno, un wc doccia, un balcone.

Tutti gli ambienti ricevono luce e aria direttamente dall'esterno tranne il ripostiglio. L'Immobile "A" presenta in tutti gli ambienti presenta pavimentazione in scaglie di armo, tranne nel soggiorno-salone, angolo cucina, veranda, terrazzo, i bagni e terrazzo che hanno pavimenti in ceramica.

Gli infissi esterni sono di tipo a battenti in ferro con persiane. Le porte interne sono in legno tamburato.

L'Immobile è dotato di impianti elettrici e idrico sotto traccia.

L'Immobile "A" si trova in un ottimo stato generale di manutenzione.

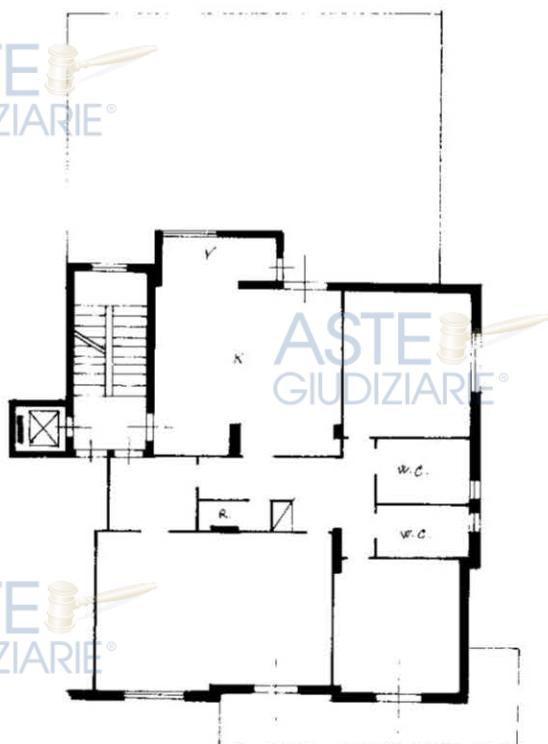
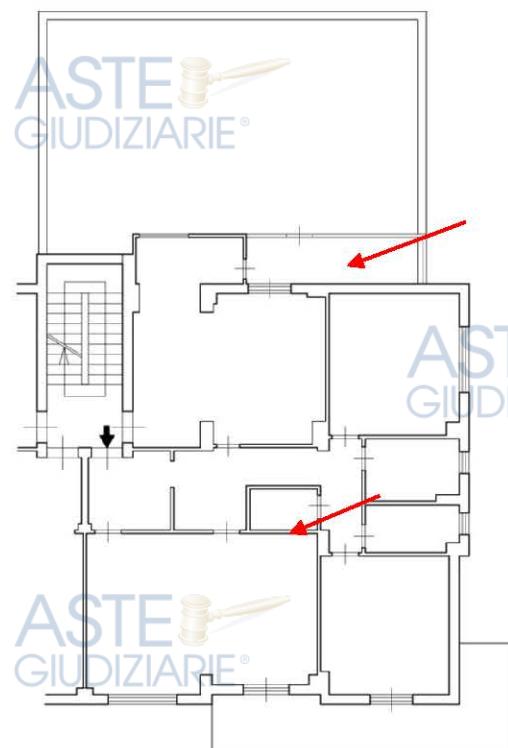
Confronto tra Planimetria Catastale e Planimetria di Rilievo:

delle difformità tra lo stato dei luoghi e la planimetria catastale:
- la cucina è stata ingrandita con soppressione del wc e disimpegno

- il ripostiglio è stato spostato rimodulando il corridoio.
- è stato creato una veranda a servizio angolo cucina che dà sul terrazzo

Si dovrà provvedere all'aggiornamento della planimetria catastale presentando, tramite un tecnico abilitato, una richiesta di variazione catastale (DO.C.FA) presso l'Ufficio del Territorio, solo dopo avere verificato e regolarizzato il bene sotto il profilo edilizio ed urbanistico.

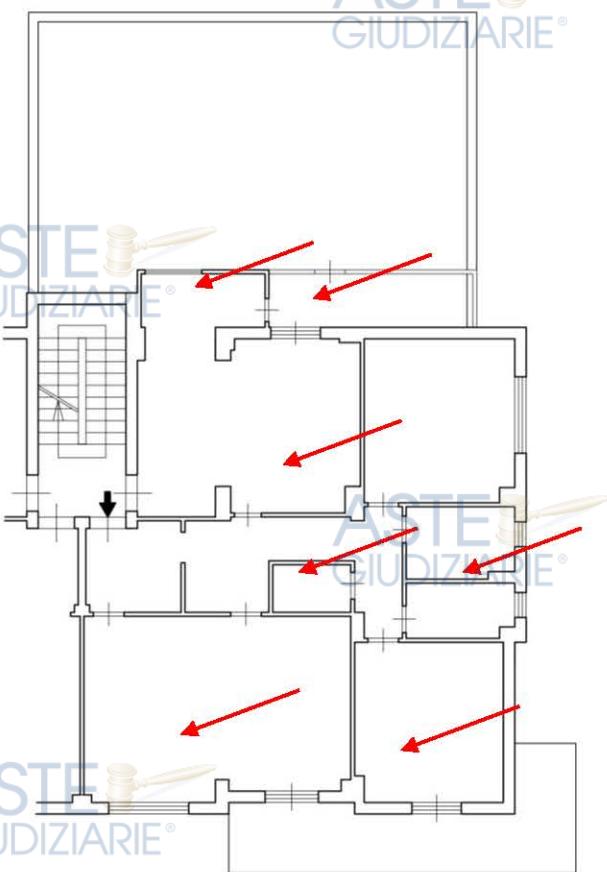
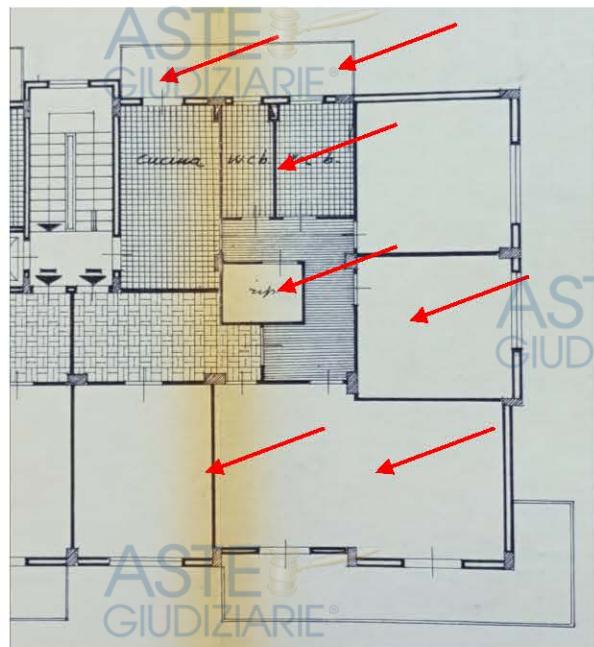
Confronto tra planimetria di rilievo e planimetria di progetto in variante:

- il soggiorno-salone è stato ingrandito con spostamento del wc doccia e wc bagno al posto della camera da letto

- sono state ricreate le piccole finestre nei nuovi wc, e creato una porta-finestra nel nuovo salone-soggiorno. È stata riscontrata la identica situazione in tutti piani del l'edificio.

- il ripostiglio è stato spostato e il corridoio rimodulato.
- è stato creato una veranda a servizio dell'angolo cucina che dà su terrazzo
- la stanza dedicata a studio è stata ingrandita del doppio con la soppressione del muro divisorio.
- La diversa distribuzione interna con demolizione e ricostruzioni di tramezzi non portanti e spostamento porte interne, spostamento dei wc-doccia e bagno possono essere regolarizzate con la presentazione al Comune di Palermo di

una S.C.I.A. in sanatoria (ai sensi della L.R. n.16/2016) e Segnalazione Certificato di Agibilità (S.C.A.) (art. 24 del D.P.R. 06/06/2001 n. 380)

- Riguardo chiusura di parte di terrazzo a veranda con struttura precaria in alluminio, pannelli e vetro, poiché non direttamente prospiciente su pubbliche vie o piazze, tale intervento è riconducibile alla casistica delle opere interne per il quale in applicazione dell'art. 20 della L.R. 4/2003 con versamento somma pari a 25 €/mq di superficie sottoposta a chiusura.

L'importo complessivo delle spese occorrenti per la Regolarizzazione Urbanistica-Edilizia e Catastale dell'Immobile "A"; S.C.I.A. tardiva, Concessione Assentita in Sanatoria, S.C.A., DO.C.FA., art. 20 L.R. 4/2003, spese tecniche, viene stimato a € 8.000,00
(importo soggetto a variazione in fase di istruzione)
