**RELAZIONE DI CONSULENZA TECNICA DI STIMA**  
**LOTTO 1**  
(P.TO 1 DELL'ATTO DI PIGNORAMENTO)

ABITAZIONE IN VILLA SITA IN CINISI, C.DA SIINO-ORSA, VIA PAOLO BORSELLINO N. 52,  
IDENTIFICATO NEL FG 4 DEL N.C.E.U. DI CINISI P.LLA 547

**PROCEDIMENTO N. 23/2021 R. G. Es.**

**RELAZIONE DI CONSULENZA TECNICA DI STIMA**

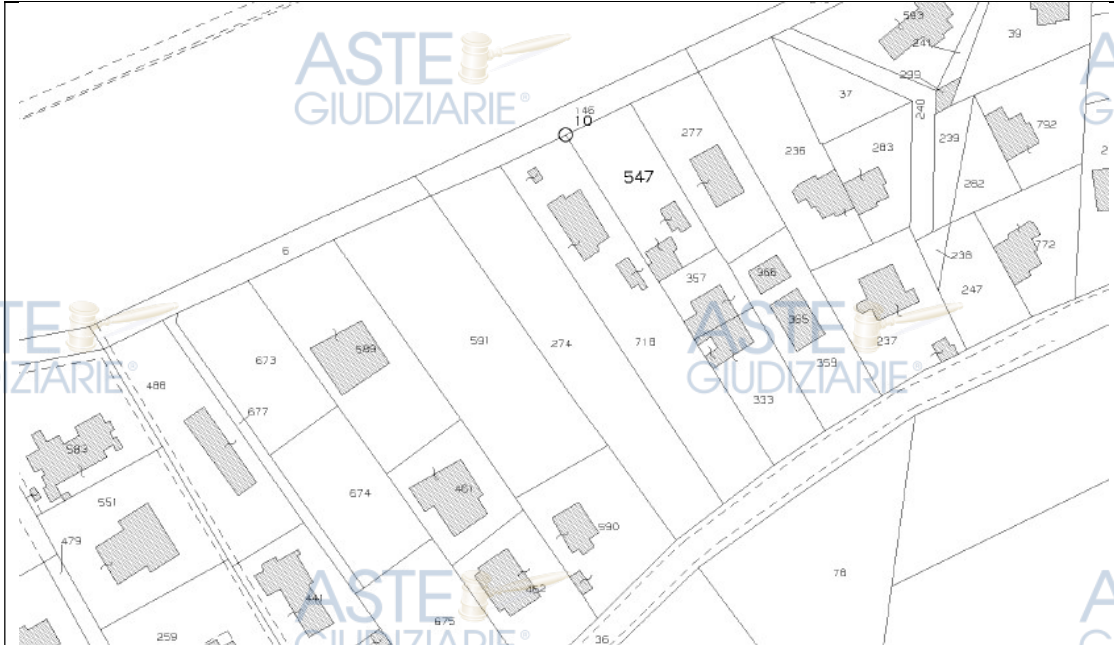
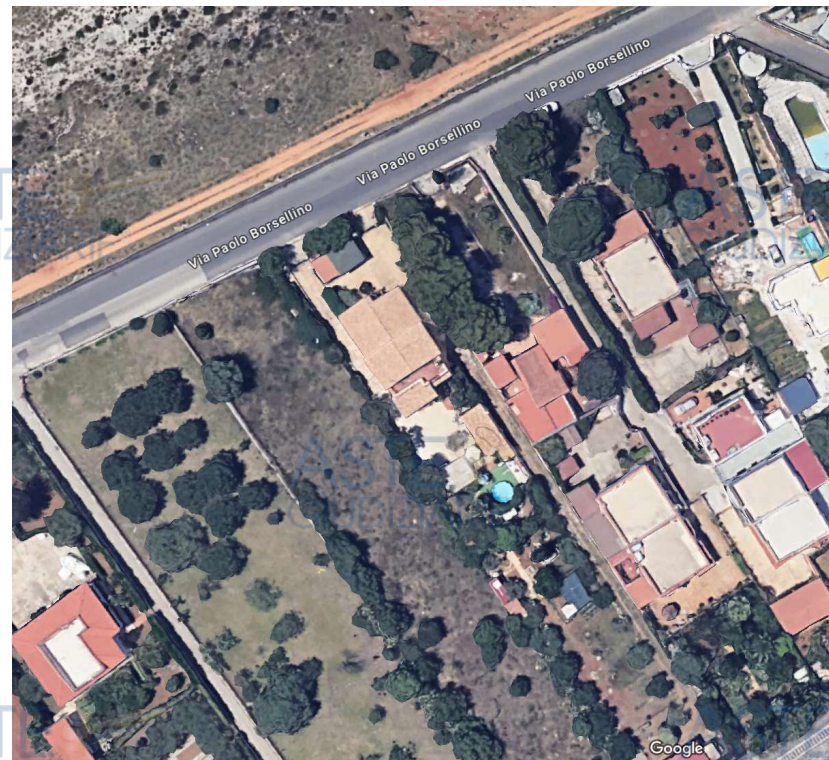
Dalle ricerche effettuate presso l’Agenzia delle Entrate è emerso che l’immobile oggetto della presente risulta oggi accertato al N.C.E.U. del Comune di Cinisi, nel **foglio 4**, dalla **particella 547** che identifica un immobile con indirizzo “... Contrada Siino Orsa piano T ...”, classato in categoria A/7 (ville e villini), in casse 3<sup>a</sup> e con la consistenza pari a 6,5 vani, una superficie catastale di mq 104 in testa all’esecutato con la “... proprietà 1/1 ...”; il mappale al NCT correlato all’edificio è identificato dalla p.lla 547 del fg 49 del Catasto Terreni (cfr. visura all.to 2, estratto di mappa all.to 3).

Il raffronto tra l'ortofoto e la mappa catastale è riportato al paragrafo 6.2 della presente.

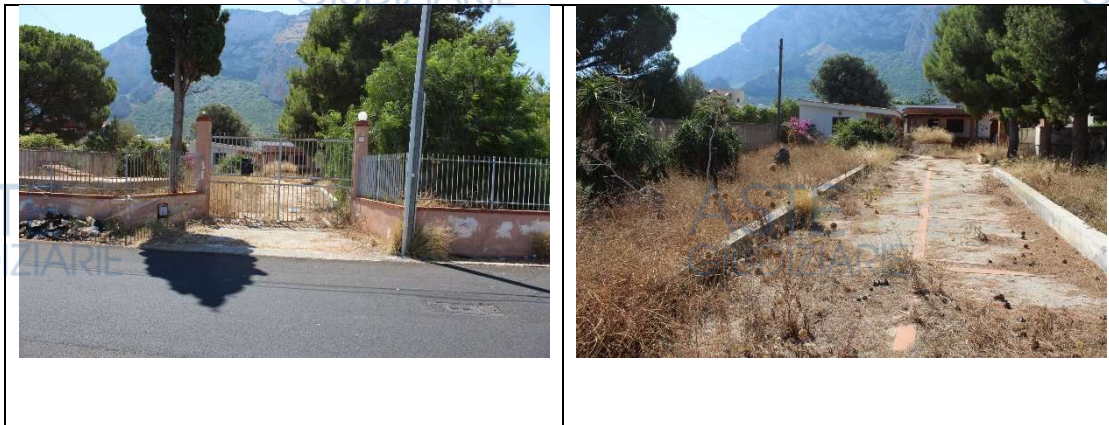
L'ingresso al lotto di terreno avviene da un cancello metallico a doppia anta, indicato con il numero 49, che si apre sul lotto di terreno di pertinenza dell'immobile.

Percorrendo il vialetto di servizio si arriva alle costruzioni identificate catastalmente dalla p.lla 547.

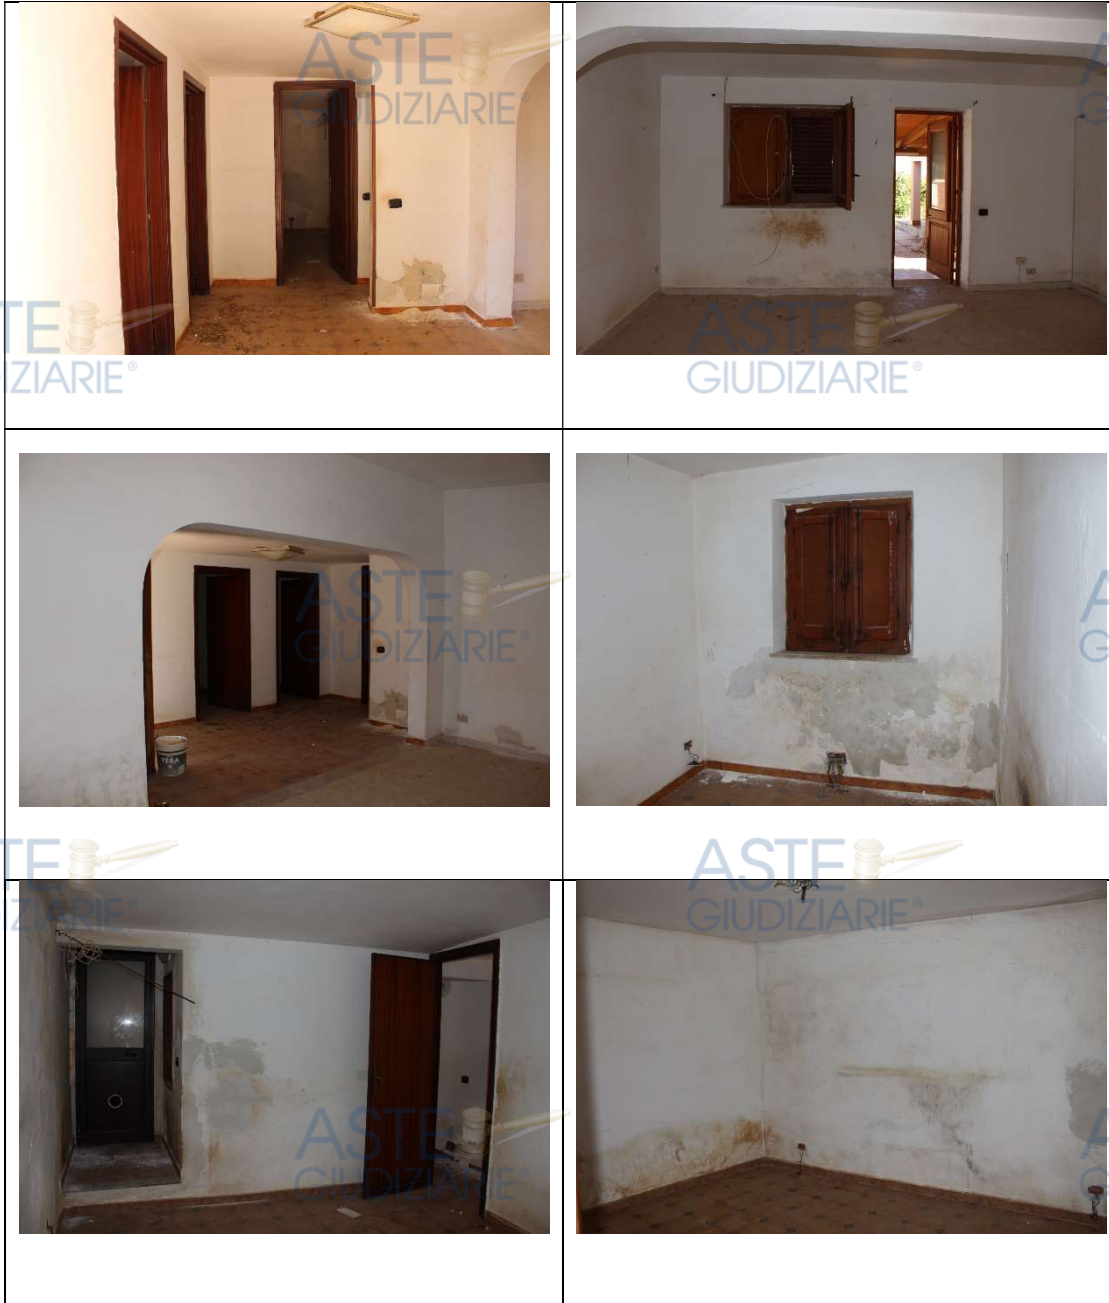
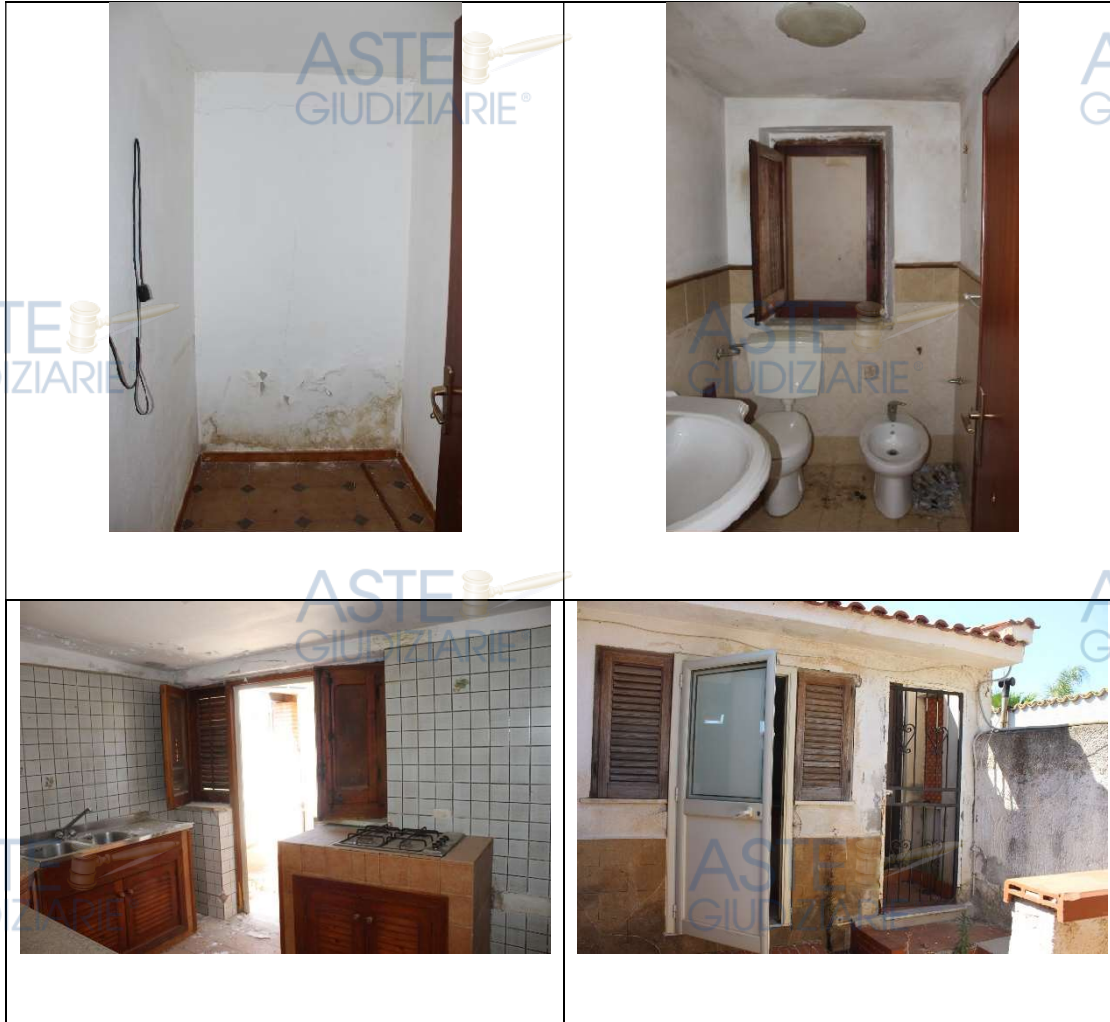
L'apertura a finestra della seconda camera è stata modificata rispetto a quanto autorizzato e rappresentato nei grafici catastali e progettuali.

Alla data del sopralluogo, infatti, è stato riscontrato un vano di passaggio che collega ad un ambiente doccia che, a sua volta, è accessibile anche dall'esterno; il tutto realizzando una chiusura parziale di uno spazio originariamente autorizzato come coperto ed aperto su due lati.

Nella stima del bene ho tenuto conto dell'onere, a carico dell'aggiudicatario, di ripristino in conformità con l'autorizzato e con i grafici catastali.

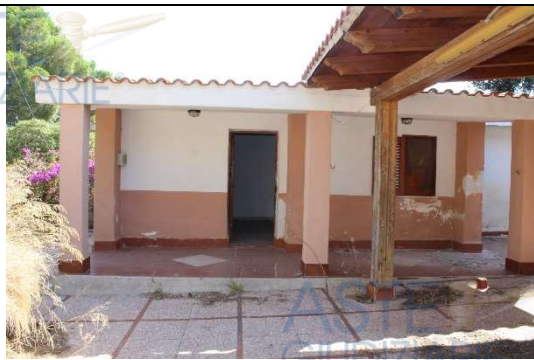
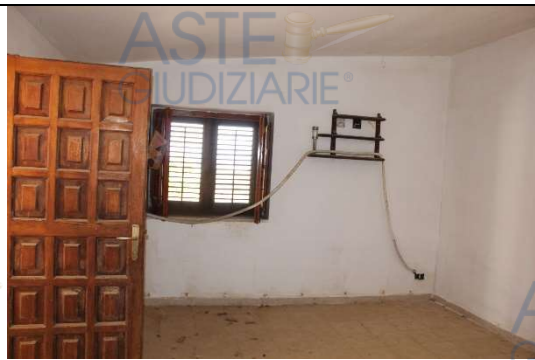
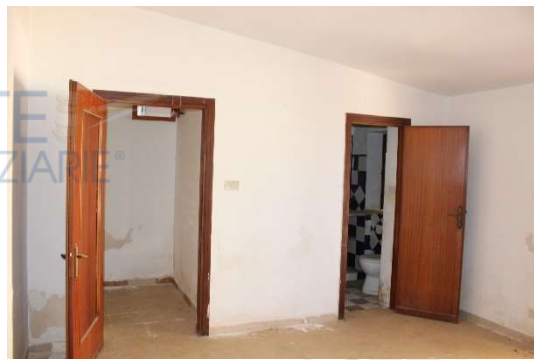
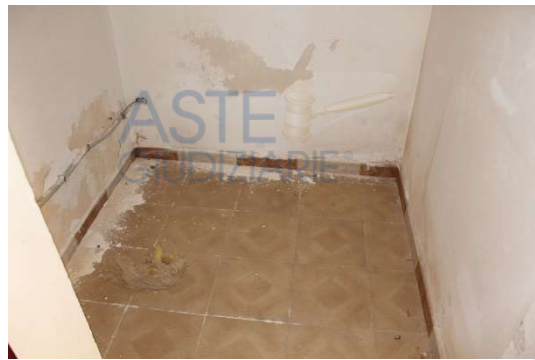
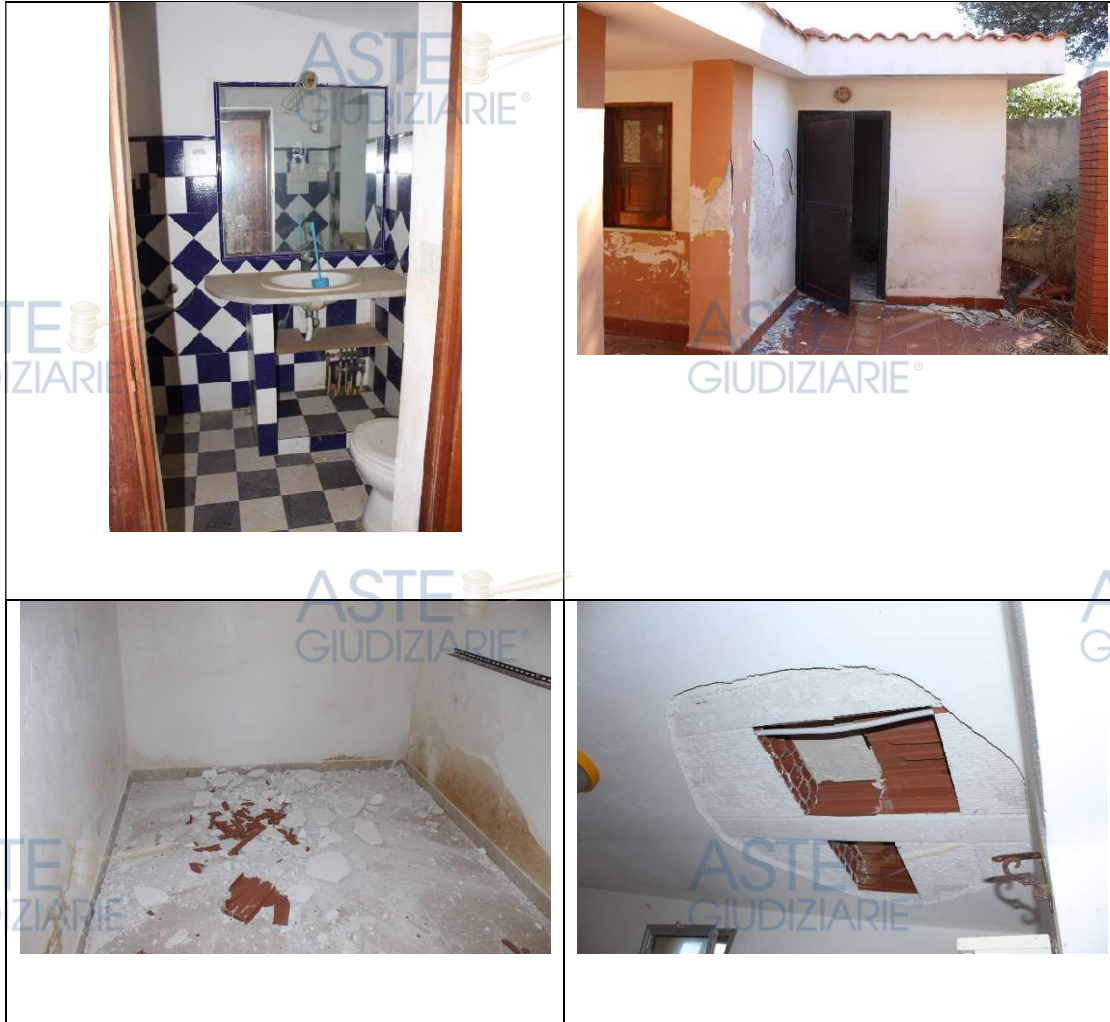
A fianco del corpo di fabbrica adibito ad abitazione è presente il “locaie di sgombero” composto da un ampio vano d’ingresso sul quale si aprono due ambienti (uno dei quali è stato trasformato in servizio w.c.) il cui ingresso è coperto da un portico in c.a.; in appendice al manufatto è presente un ulteriore ambiente con accesso indipendente.

Nei soffitti di diversi ambienti del corpo abitazione (cucina, bagno) e del locale di sgombero sono evidenti i segni di esfoliazioni ed infiltrazioni provenienti dalla copertura.

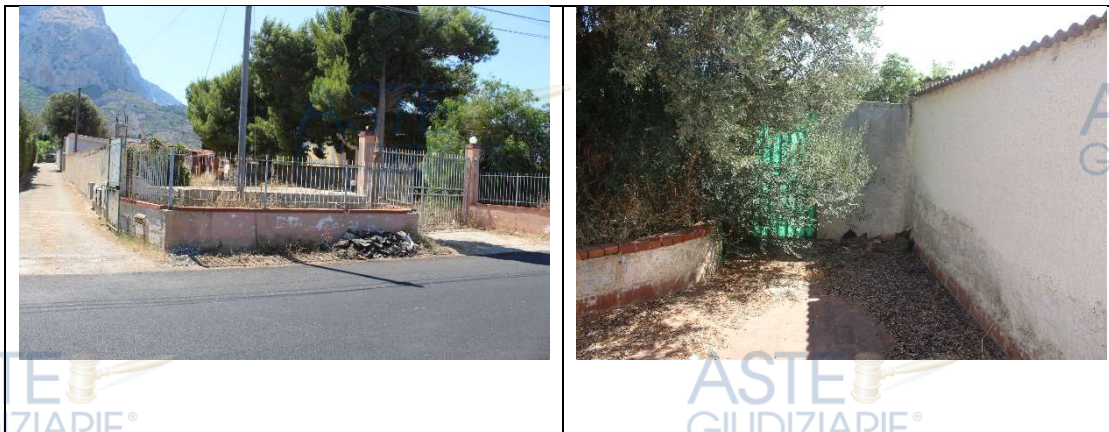
A ridosso dell'abitazione ed in sostituzione del “gazebo” sono state realizzate due tettoie in assenza di titoli autorizzativi.

La prima tettoia, costruita in aderenza all'abitazione, è realizzata con struttura in legno, tavolato e soprastante manto di tegole, mentre la seconda tettoia è costituita da profili in acciaio, travi metalliche e tavelloni; entrambi i manufatti dovranno essere rimossi e, nella stima del valore di mercato, ho detratto i costi che rimarranno a carico dall'aggiudicatario.

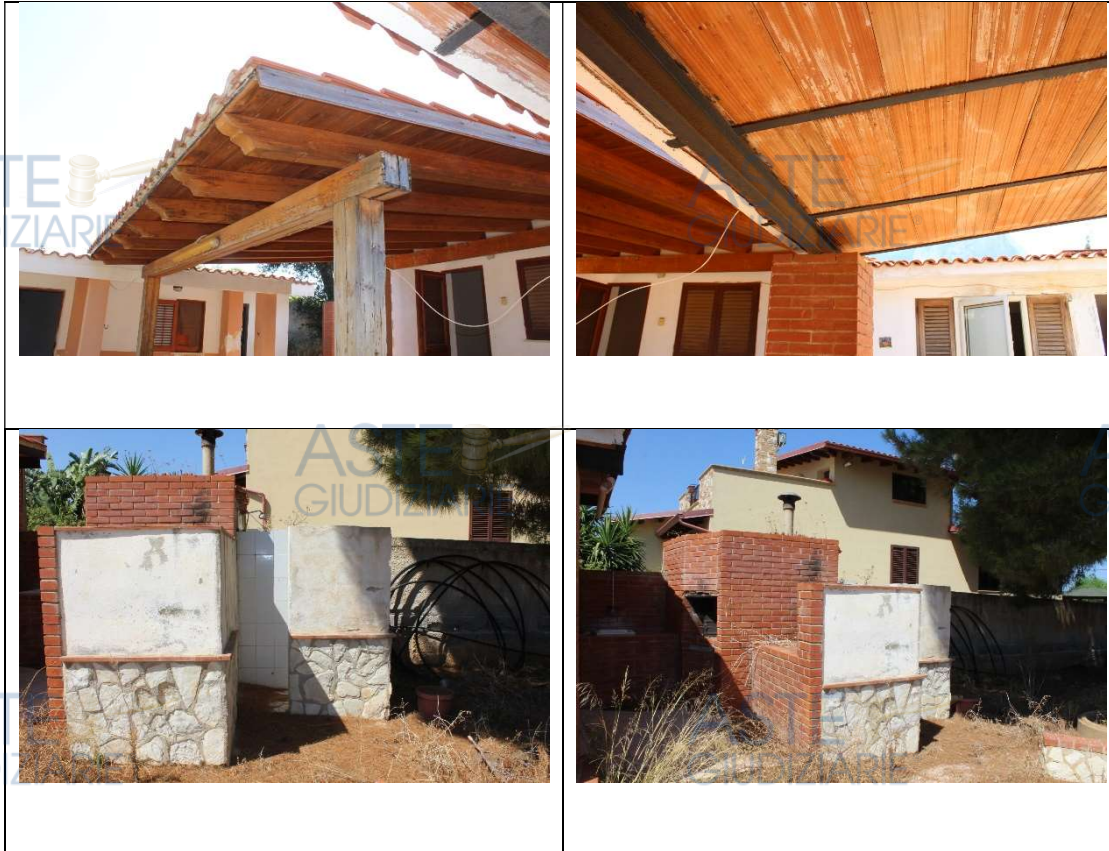
Nel complesso l'intero immobile si presenta in cattive condizioni manutentive ed in stato di abbandono.

Tutti gli ambienti interni sono interessati da spellicolatura delle pitture e da localizzati rilasci di intonaco, con evidenti diffusi fenomeni di umidità di risalita nella parte basamentale delle murature.

Gli infissi e gli intonaci esterni sono anch'essi in cattivo stato manutentivo.
