TRIBUNALE DI PALERMO

RELAZIONE DI STIMA

**LOTTO UNICO:** Appartamento per abitazione di tipo civile sito in Villabate VIA TENENTE  
MORICI n. 68, Interno 6  
con posto auto scoperto pertinenziale

Ing. Simona Bertorotta

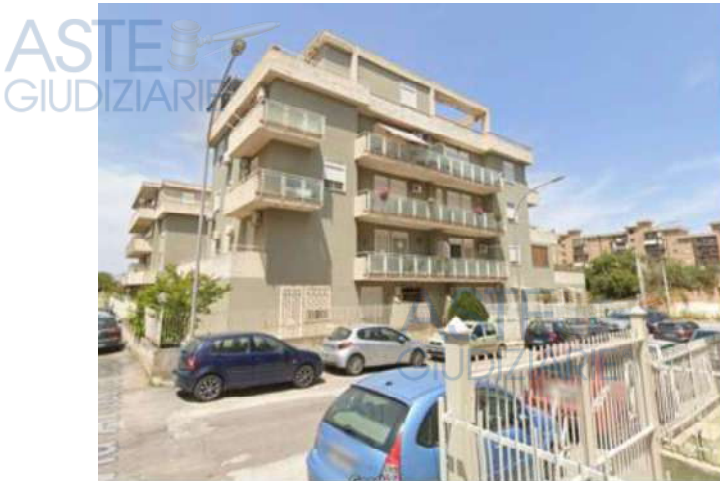
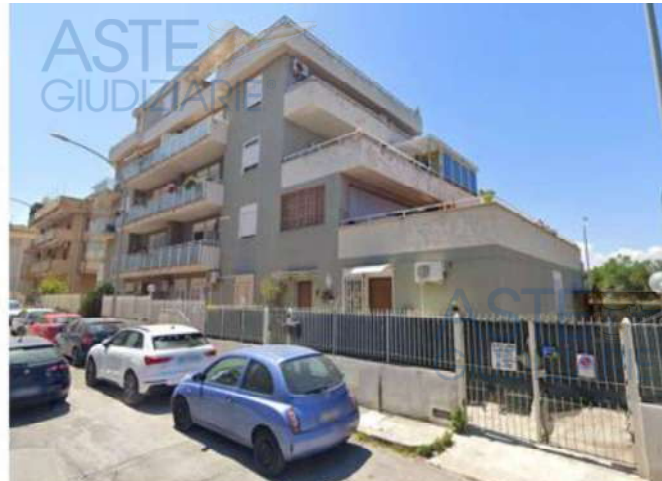
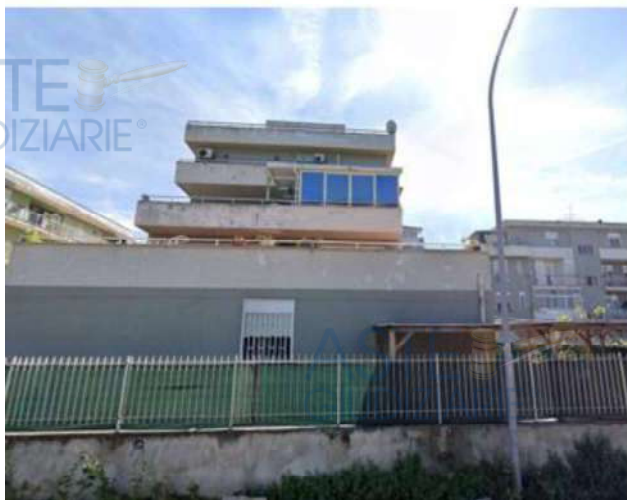
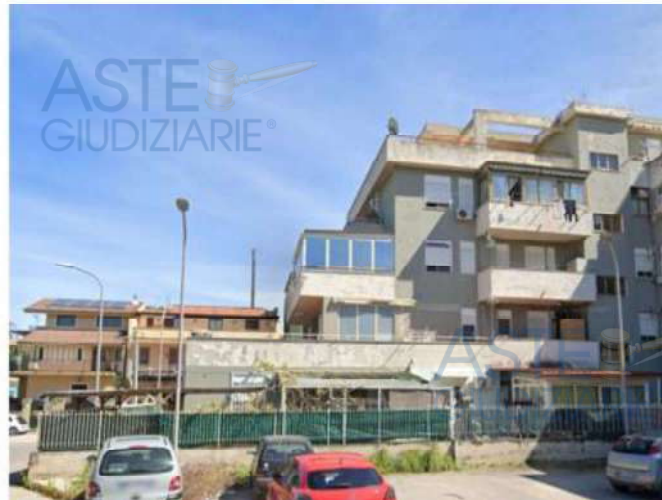
Il fabbricato nel quale ricade l'abitazione si trova all'interno di un lotto composto da due palazzine, entrambe aventi in parte tre e in parte quattro elevazioni f.t. oltre piano terreno. Il lotto, dalla forma trapezoidale, ospita le due palazzine disposte ad angolo retto e unite tramite doppie terrazze di collegamento ed è delimitato dalla Via Tenente Morici, ove è posto l'ingresso alla palazzina in oggetto, al civico 68, Via Z8, che fiancheggia la SS 121 e la via Antonio Segni (strada privata e senza uscita). Delle due palazzine quella ove ricade l'abitazione è quella disposta lungo la via Tenente Morici. La composizione dei prospetti, dal semplice impaginato, è caratterizzata dalla presenza di lunghi balconi con il parapetto in ferro e di ampie terrazze scalettate, che rastremano dal basso verso l'alto, sui lati corti della sagoma. I piani terreni presentano giardinetti recintati mentre l'ultimo piano dell'edificio presentava in origine stenditoi, in buona parte oggi chiusi.

Il corpo di fabbrica è realizzato in cemento armato ed è rifinito con intonaco del tipo plastico, tinteggiato in verde.

L'accesso al fabbricato, munito di ascensore, avviene mediante un portoncino in alluminio e vetro che immette in un androne, con rifiniture di capitolato, e alla scala a due rampe.

Lo stato conservativo appare, ad un mero esame visivo, appena mediocre, in quanto si osservano, soprattutto in corrispondenza dei balconi e dei parapetti delle terrazze, fenomeni di rigonfiamento e parziale distacco dello strato superficiale dell'intonaco. Per una visualizzazione di quanto brevemente descritto si rimanda alla documentazione fotografica (cfr. *Allegato B*, foto 9-12).
