**TRIBUNALE CIVILE DI PALERMO**

**R.G.Es. n.235/2022**

**RELAZIONE DI CONSULENZA TECNICA DI UFFICIO NELLA**

**LOTTO UNICO**

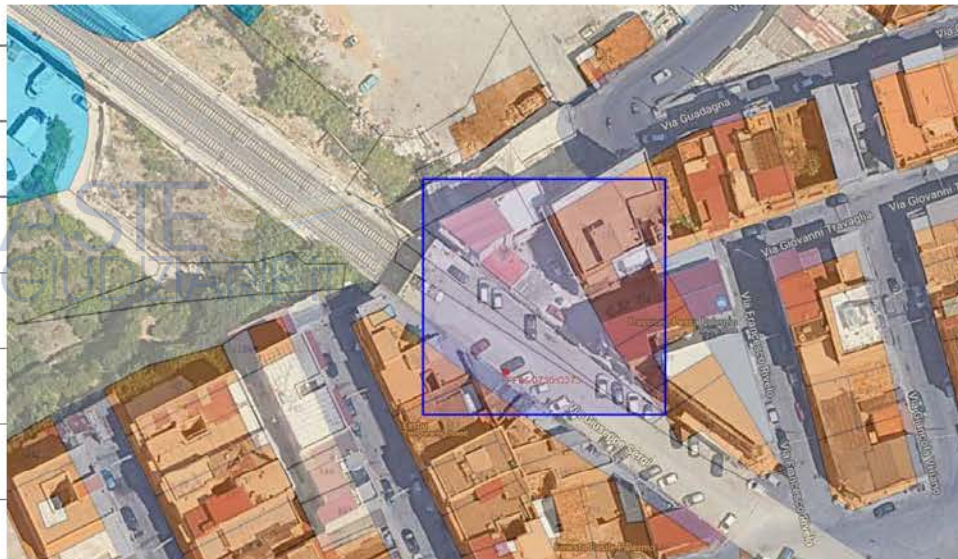
- SOVRAPPOSIZIONE ESTRATTO DI MAPPA E RIPRESA SATELLITARE

Attraverso la sovrapposizione grafica (allegato n. 13), di seguito riportata, della ripresa satellitare con l'estratto di mappa catastale, si evidenzia l'esatta individuazione del bene oggetto della procedura esecutiva.

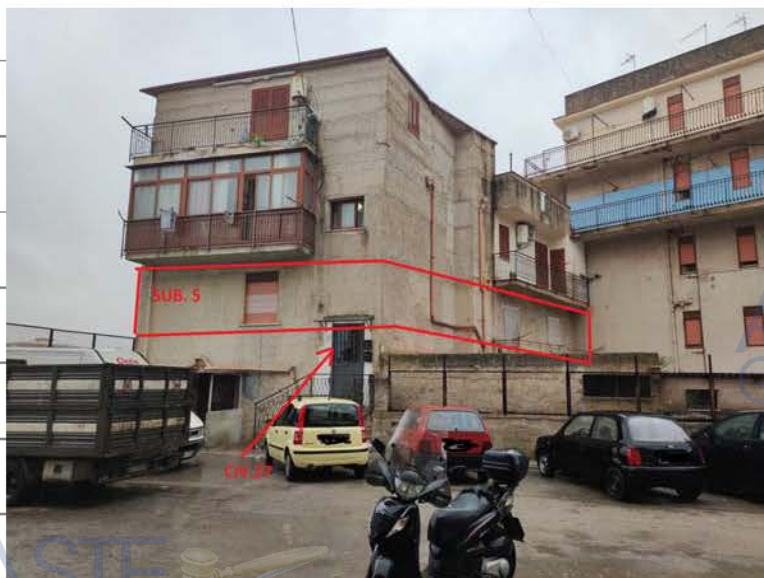
- I prospetti del corpo di fabbrica sono ancora allo stato grezzo.

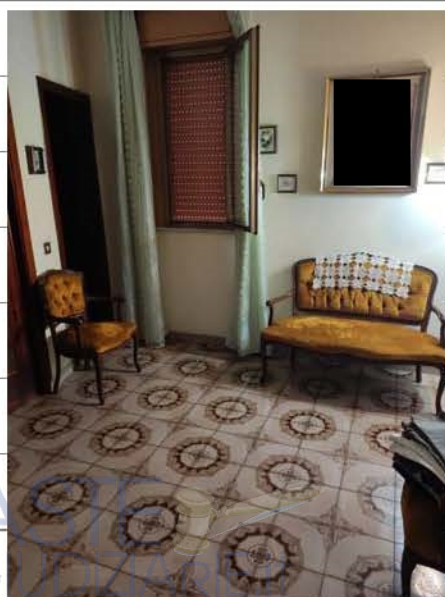
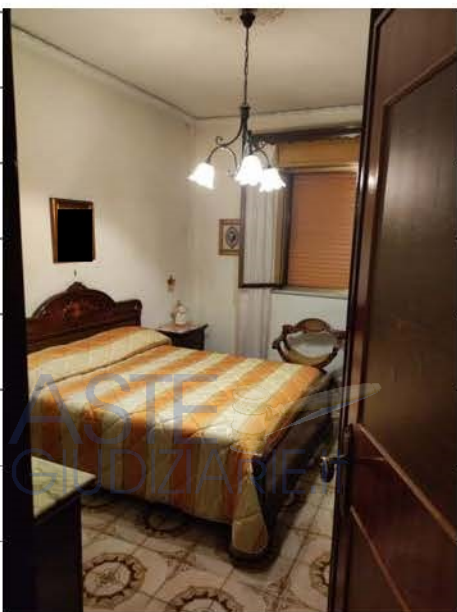
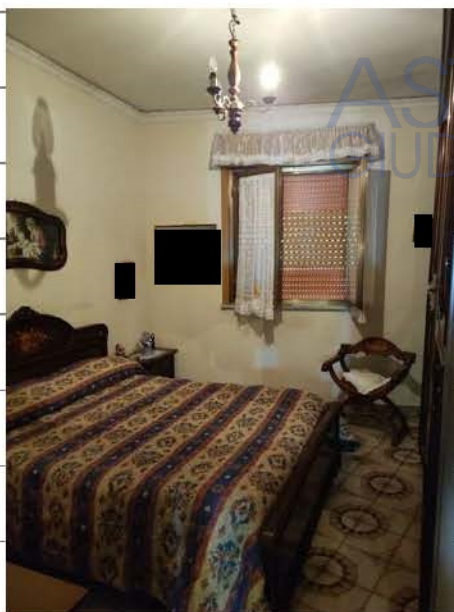
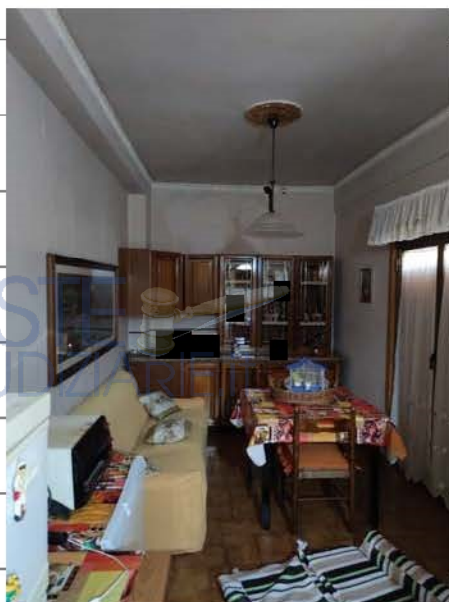
- Gli interni dell'appartamento sono allo stato originario degli anni 80; pavimenti in ceramica, porte in legno, impianti senza alcuna certificazione, infissi in alluminio con vetri singoli.

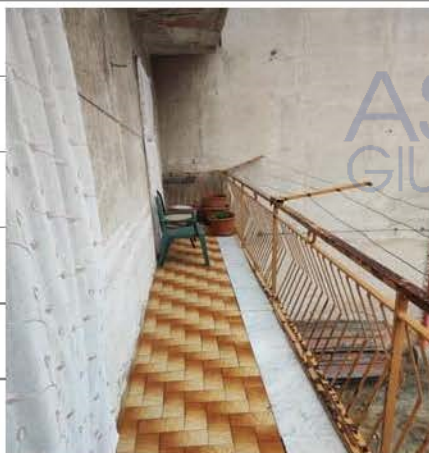
- Fa parte dell'unità immobiliare un balcone con accesso dal vano cucina.

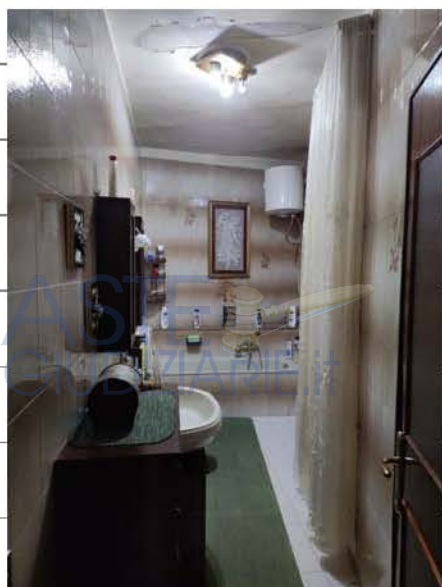
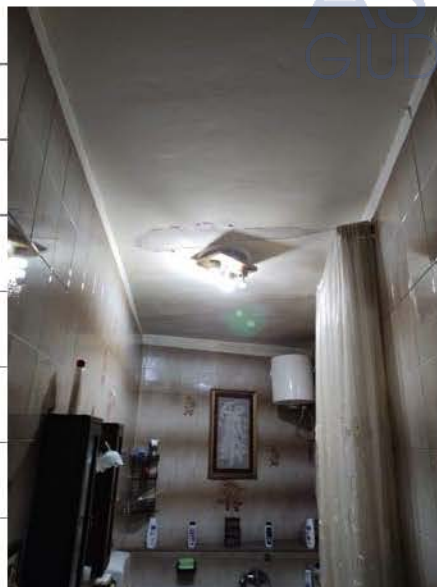
- Il locale w.c. presenta delle micro infiltrazioni sul soffitto

presumibilmente derivate dall' unità immobiliare sovrastante.

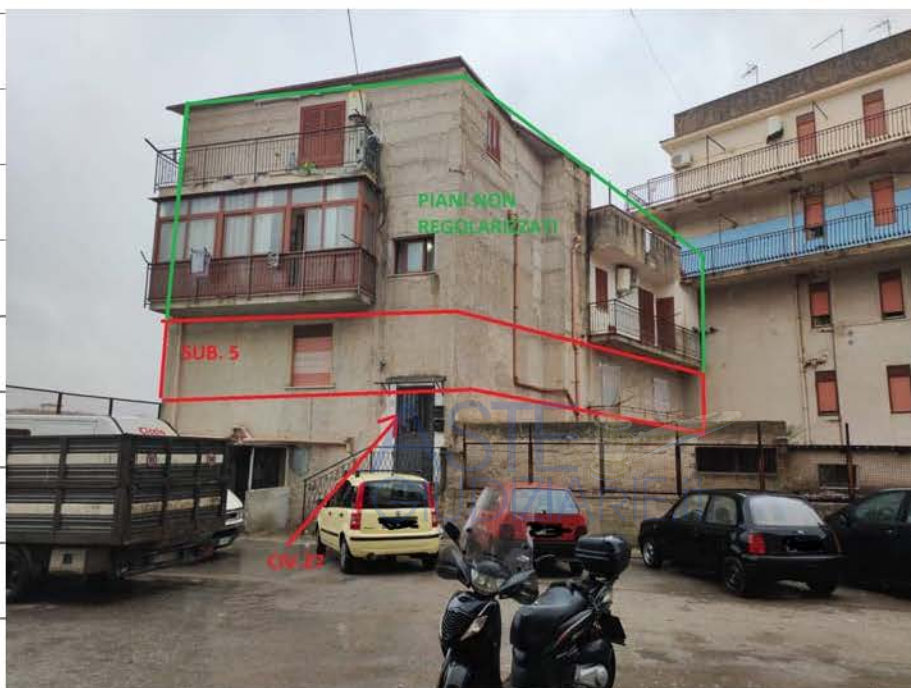
- Si fa notare che sovrastante l'unità immobiliare di piano primo oggetto di pignoramento e di domanda di sanatoria protocollo 19561 del 30.12.1986, sono presenti ulteriori due piani che compongono altre u.i.u. e, da ricerche eseguite non sono censite al catasto dei fabbricati e non risulta nessuna pratica urbanistica di regolarizzazione, pertanto si ritiene che sono irregolari ma non sono oggetto del presente pignoramento (vedi foto che segue)
