### **Esecuzione Immobiliare R.G.Es. 235/2024**

### **PERIZIA DI STIMA IMMOBILIARE**

Appartamento, Via Vincenzo Piazza Martini civ. 29 – Palermo

foglio 73, part. 470, sub. 7

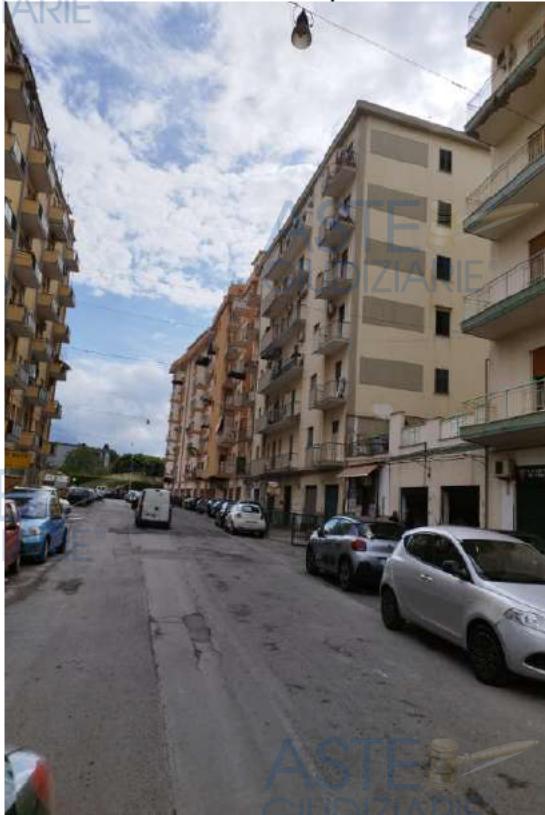
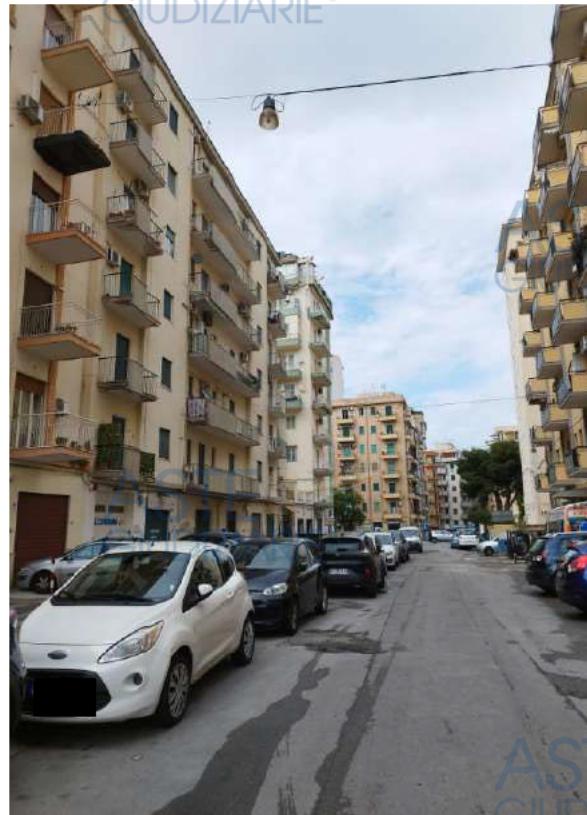
**Condizioni di manutenzione dell'immobile e degli impianti:** le condizioni generali dell'immobile e del prospetto principale si presentano in buono stato, gli ambienti dell'appartamento non sono dotati di riscaldamento centralizzato, l'abitazione è fornita di scaldabagno, l'impianto idrico è allo stato originale come quello elettrico, fornito di contatore con salvavita.

Prospetto via Vincenzo Piazza Martini

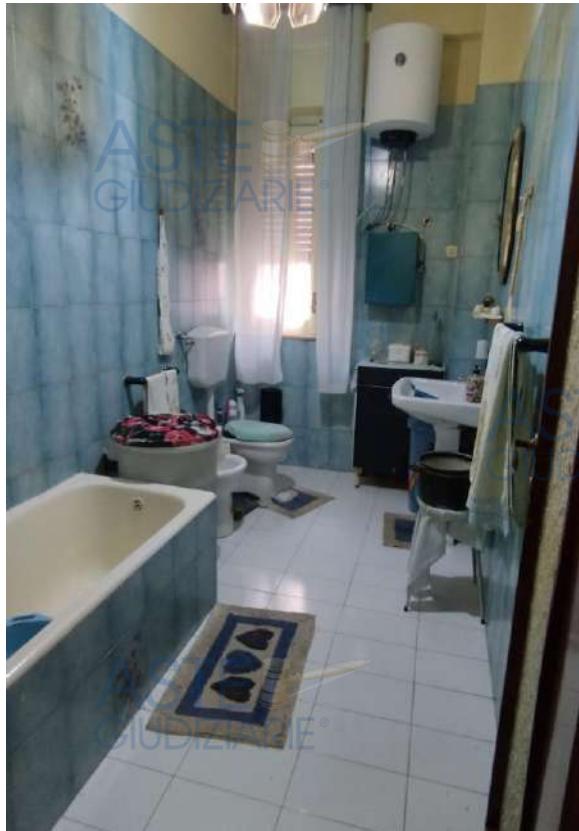
Cucina

Bagno

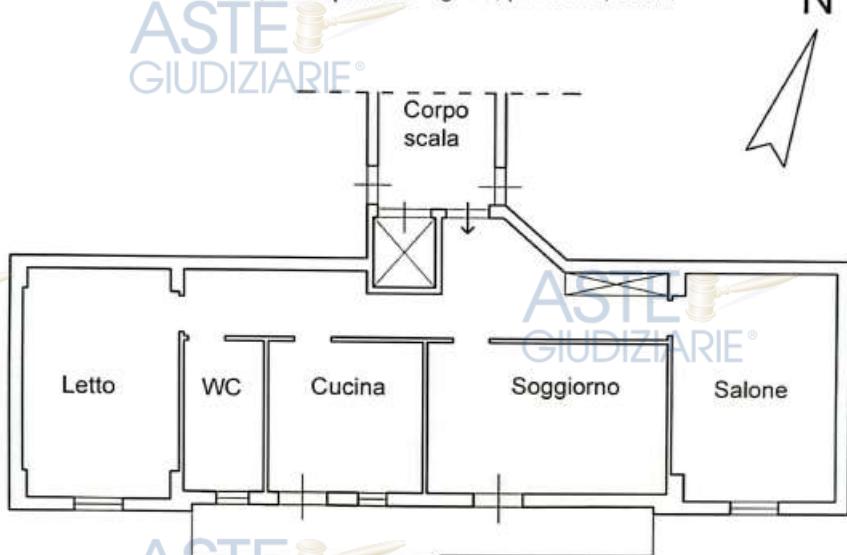
Planimetria di Rilievo dello stato di fatto  
scala 1: 100 - h= 3,20

**Planimetria di rilievo dello stato di fatto (All. 6)**

- 1- Superficie interna 2° piano (Si): 112,86 mq
- 2- Superficie balcone 2° piano (SB): 13,34 mq
- 3- Altezza interna: 3,20 ml

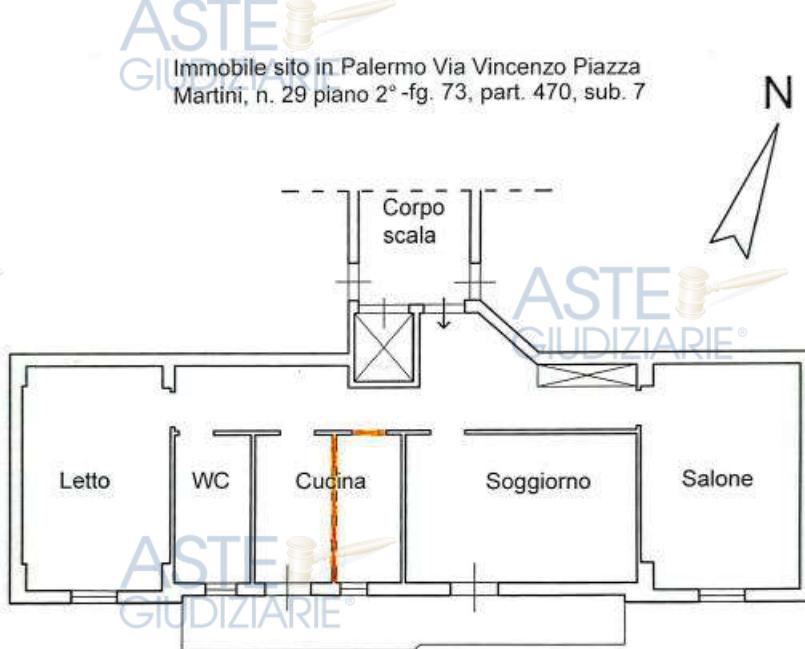
Planimetria di Rilievo con indicazione delle difformità  
scala 1: 100 - h= 3,20

**Rilievo attuale dei luoghi con indicazione grafica delle difformità riscontrate rispetto alla planimetria catastale (All. 7)**

opere interne per diversa distribuzione interna consistenti nella eliminazione

della parete divisoria tra cucina e bagnetto di servizio, con allargamento del  
vano cucina e nella eliminazione della porta che separava il corridoio e il vano  
wc soppresso. (All. 7)

E' stata riscontrata una diversa distribuzione interna realizzata senza titolo abitativo, ma regolarizzabile con Cila tardiva ai sensi dell'art. 6-bis, comma 5 del DPR 380/2001 e art. 3 della L.R. n. 16/2016 e ss. mm. e ii.

Per quanto alle difformità riscontrate, le opere interne che riguardano una  
diversa distribuzione dei locali, la chiusura di porte interne e l'eliminazione di  
tramezzi, senza configurare aumento della superficie utile e della volumetria  
originaria dell'immobile, possono essere regolarizzate facendo ricorso alla Cila  
tardiva ai sensi dell'art. 6 bis, comma 5 del DPR 380/2021 e articolo 3 della L.R.
