Tribunale di Palermo
Sezione VI Esecuzioni Immobiliari
R.G.Es. 238/2023
LOTTO UNICO/BENE UNICO
Esperto stimatore: Architetto Vincenzo De Leo

PERIZIA DI STIMA IMMOBILIARE
LOTTO UNICO/BENE UNICO

appartamento in Palermo, via Giovanni Corrao n. 10, posto al piano terra a sinistra, composto da ingresso, quattro stanze, cucina, w.c. doccia e ripostiglio, censito al catasto fabbricati di Palermo al fg. 77, p.lla 5459, sub. 11, catg. A/3, classe 6, consistenza vani 5, RC € 284,05.

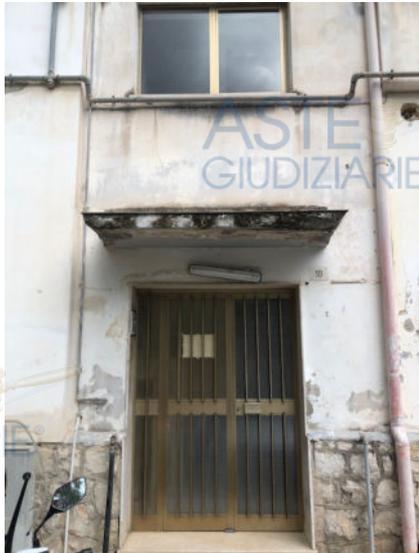
Accesso da Via Corrao

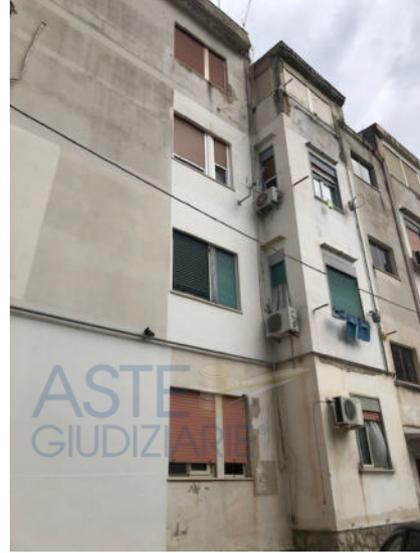
Lo stato d'uso esterno dell'intero edificio, limitatamente alle parti visibili, appare in mediocri condizioni per l'insufficiente stato conservativo delle coloriture e degli intonaci delle facciate, altresì per le mediocri condizioni dei parapetti dei balconi/loggette, in gran parte caratterizzati da lesioni e/o microfessure, vetustà degli intonaci ed esfoliazione del *film* superficiale delle tinte.

Parimenti per le mediocri condizioni delle cornici ad oggetto dell'edificio, per la presenza di umidità con formazioni biologiche a muffe brune, verosimilmente provenienti da cause infiltrative.

Prospetto su Via Corrao

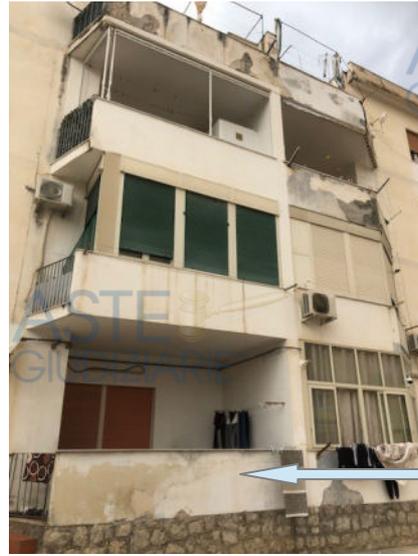
Prospetto su Via Fardella

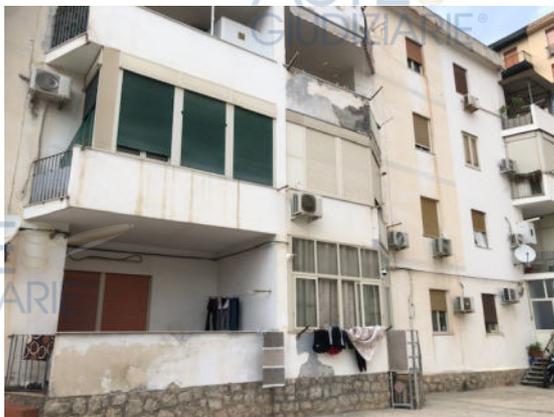
Prospetto su Via Fardella

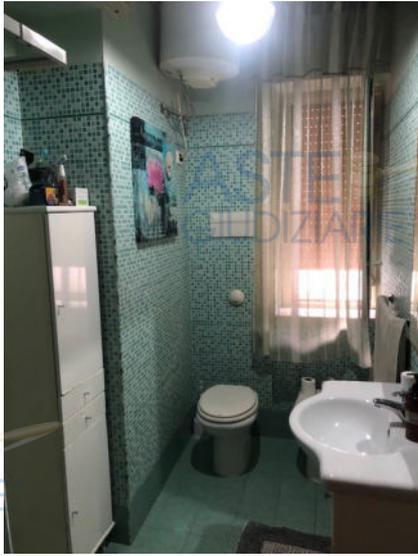
Servizio Igienico

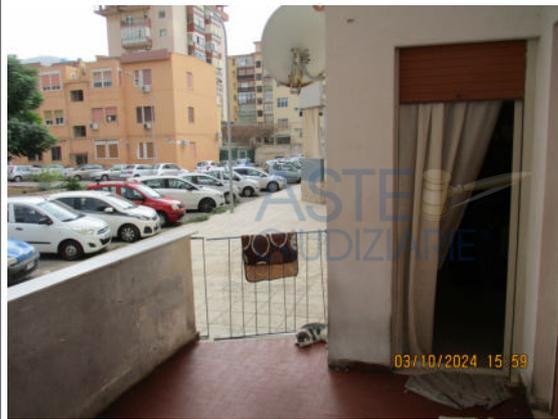
Loggia/balcone su Via Fardella

3) realizzazione di scaletta in muratura (tre gradini) nel balcone a loggia sulla Via Fardella, per realizzazione di un accesso al piano stradale.

-Per la difformità cui al precedente punto **3) realizzazione di scaletta in muratura** nel balcone/loggia sulla via E. Fardella, la difformità non può essere sanata poiché rientrante nella casistica di modifica del prospetto originale, ancorchè non trattandosi di materiale precario bensì di muratura. Pertanto detta difformità potrà essere regolarizzata mediante remissione in pristino dello stato originario del balcone/loggia, tramite demolizione della scaletta. I costi di tale procedura potranno verosimilmente ammontare approssimativamente e a corpo in **€. 500,00 ca.**

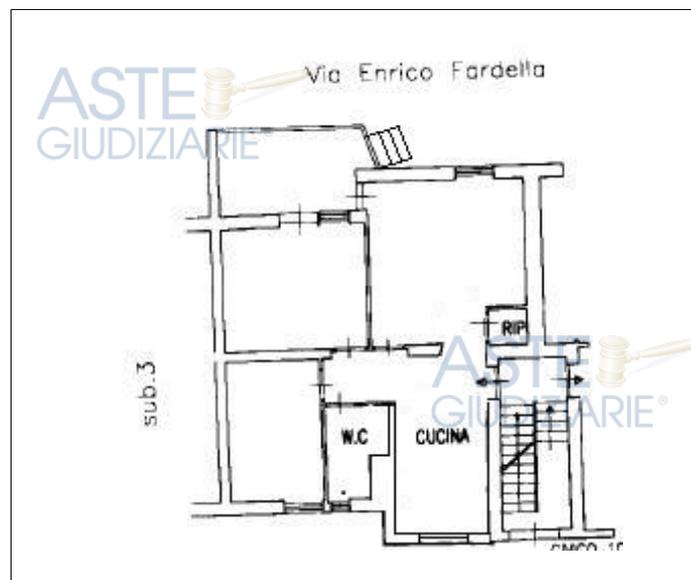
Planimetria di rilievo dello stato reale dei luoghi, su base catastale:

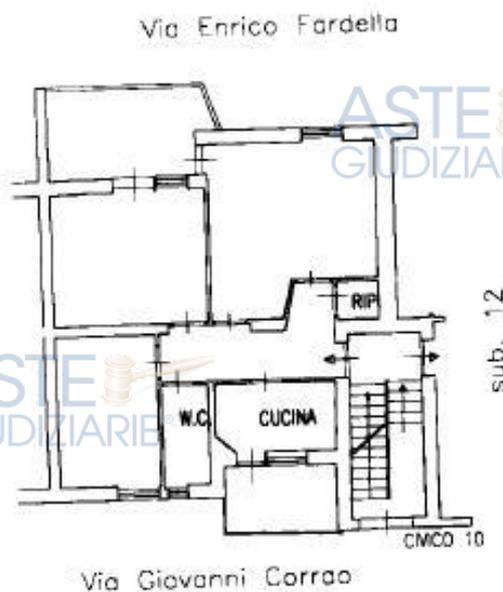
Estratto planimetria catastale (All. 13)

Si precisa che esiste difformità tra stato dei luoghi e planimetria catastale, per:

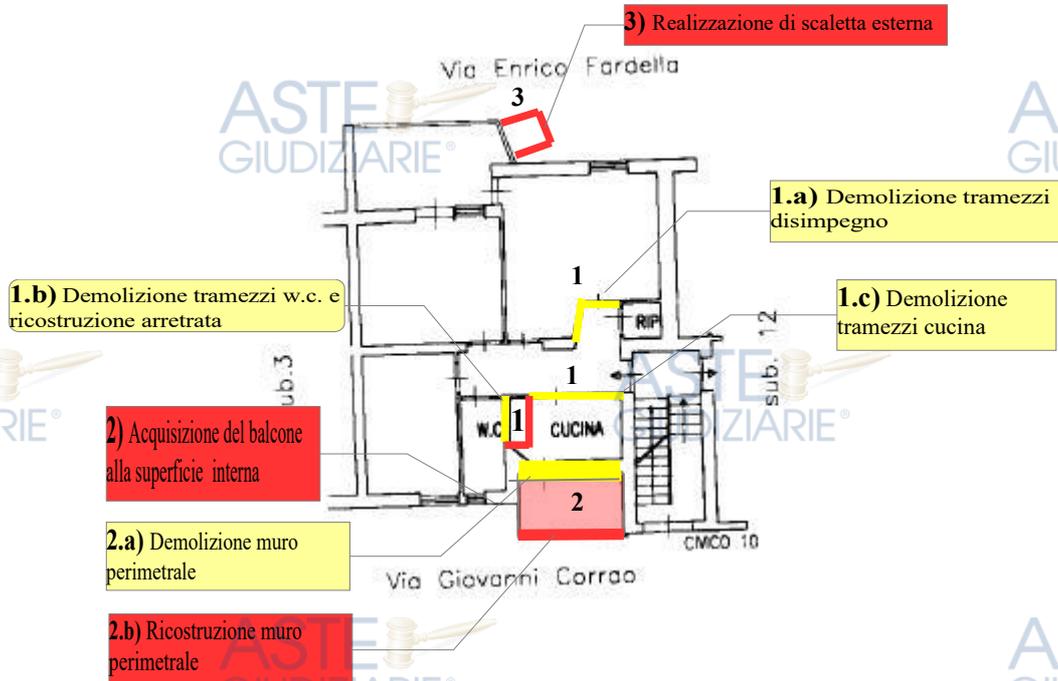
1) variazione, seppur minima, della distribuzione interna dei vani, per:

- 1.a) demolizione di setti murari nel disimpegno;
- 1.b) demolizione e ricostruzione di setti murari tra la cucina e il w.c.;
- 1.c) demolizione di setti murari tra cucina e corridoio ;

2) aumento di superficie utile abitativa, per effetto della chiusura in muratura del balcone a loggia sulla Via Corrao e della sua acquisizione alla superficie interna della cucina dell'appartamento, mediante:

- 2.a) demolizione della muratura di prospetto;
- 2.b) ricostruzione con avanzamento.

Rilievo attuale dei luoghi con indicazione grafica delle difformità riscontrate rispetto alla planimetria catastale (All. 13 quater)

-per costo tecnico/professionale oltre oneri di legge, per denuncia di variazione in catasto, mediante pratica DO.C.FA. (Documento Catasto Fabbricati) per diversa distribuzione degli spazi interni: **€. 600,00 ca.**

-per tributi catastali: **€. 50,00 ca.**

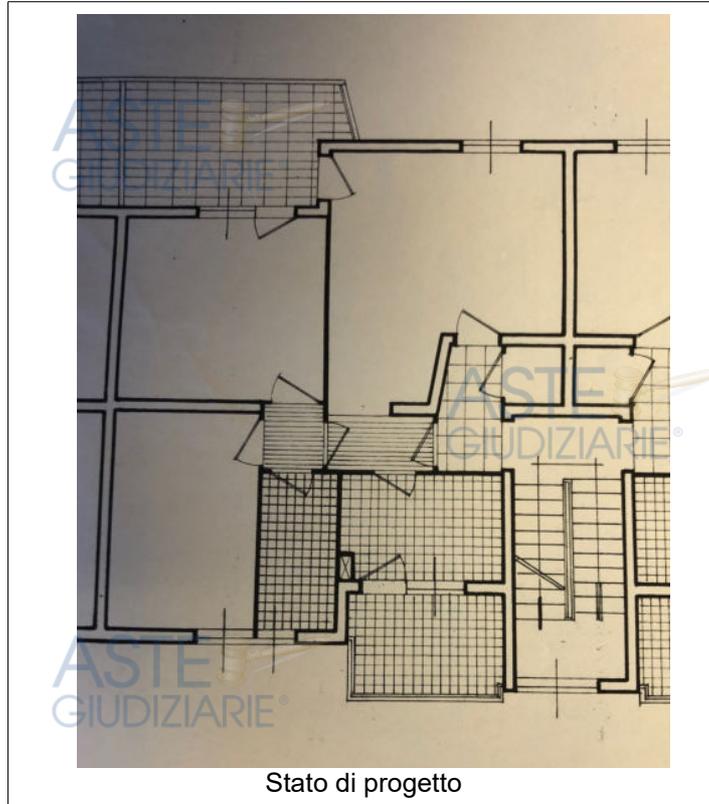
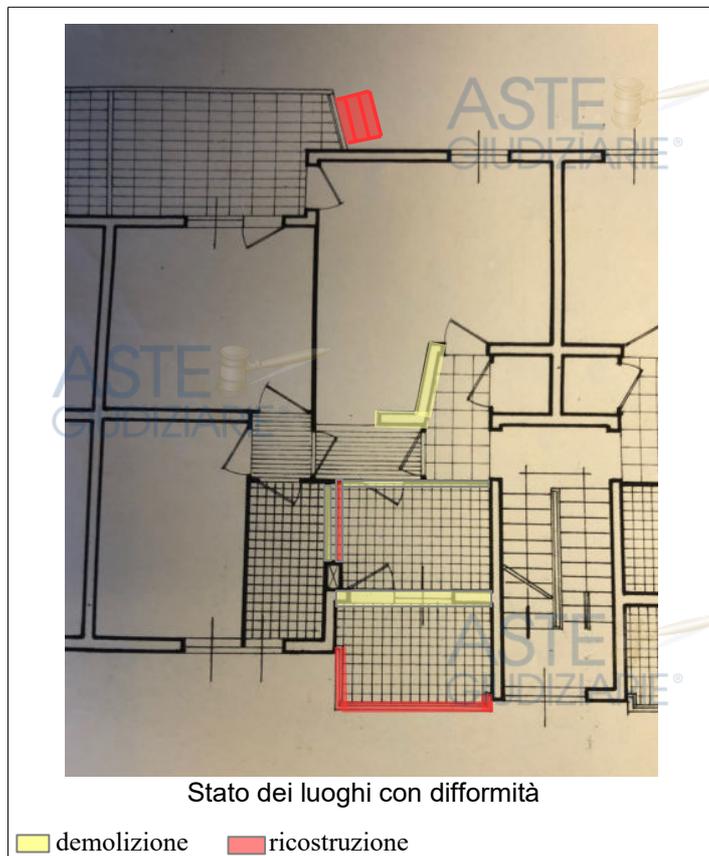
- 1) diversa distribuzione interna dei vani;
- 2) aumento di superficie utile abitativa su Via Corrao;
- 3) realizzazione di scaletta in muratura nel balcone su Via Fardella;

DESCRIZIONE GRAFICA DELLE DIFFORMITA' RISCONTRATE TRA IL PROGETTO ASSENTITO E LO STATO ATTUALE DEI LUOGHI

Le difformità riscontrate al punto 1) possono essere regolarizzate facendo ricorso a :

-Per la difformità cui al precedente punto **1) diversa distribuzione interna dei vani**, detta difformità potrà essere regolarizzata mediante C.I.L.A. (Comunicazione di Inizio Lavori Asseverata) di tipo tardivo. I costi di tale procedura potranno verosimilmente ammontare approssimativamente in €. 800,00 ca. per costi tecnico/ professionali oltre oneri di legge, variabili relativamente al regime fiscale del tecnico professionista, in €. 1.150,00 circa per sanzione pecuniaria, diritti di istruttoria e varie, per un totale di €. **1.950,00 ca.** .

Detta difformità potrà essere regolarizzata mediante remissione in pristino della loggia/balcone su Via Corrao e del muro di tamponamento di facciata. I costi di tale procedura potranno verosimilmente ammontare approssimativamente e a corpo in **€. 1.500,00 ca.** per smontaggio di infissi, per ricostruzione della muratura a prospetto originaria intesa vuoto per pieno, per demolizione di quella nuova, per rimontaggio di infissi, per intonacatura, per preparazione alla tinteggiatura, per coloritura.
