**TRIBUNALE DI PALERMO**  
**SEZIONE VI - ESECUZIONI IMMOBILIARI**

**Esecuzione Immobiliare R.G.Es. 239/2023**

**PERIZIA DI STIMA IMMOBILIARE**  
**LOTTO UNICO**

Piena proprietà di appartamento sito in Palermo viale P.zza Armerina n. 5

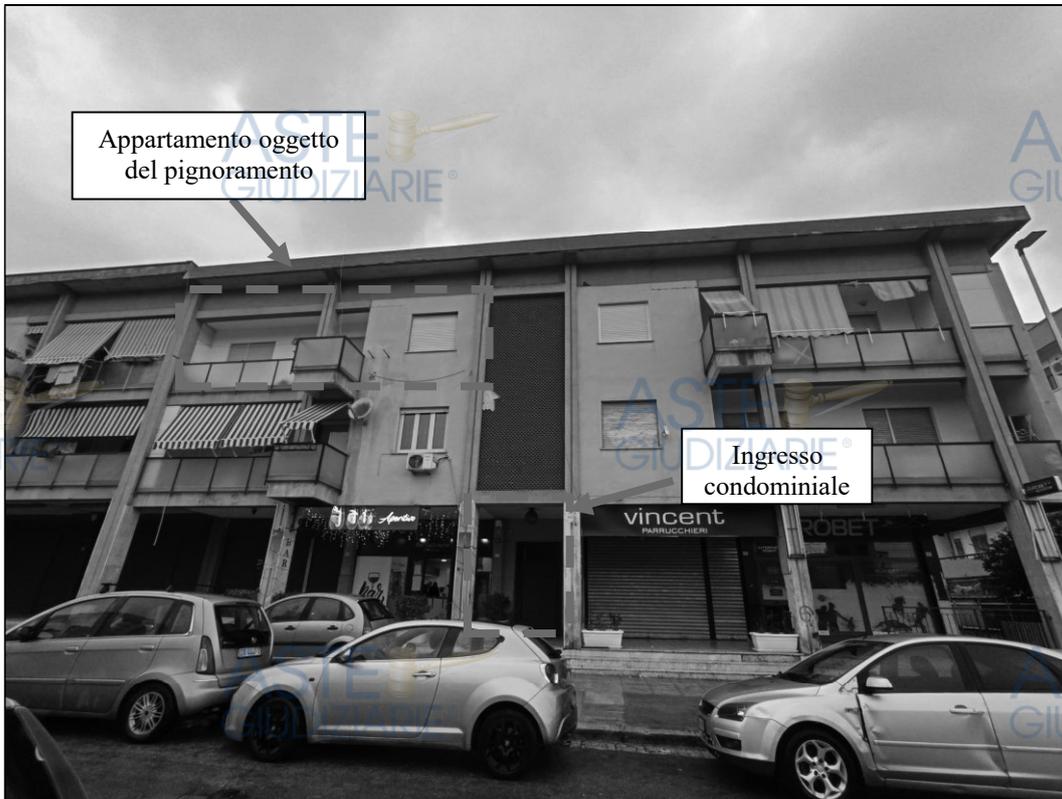
**Caratteristiche strutturali:** realizzato in struttura intelaiata con sistema pilastri-travi in latero-cemento e prospetti intonacati.

**Edificio dell'unità immobiliare su viale Piazza Armerina**

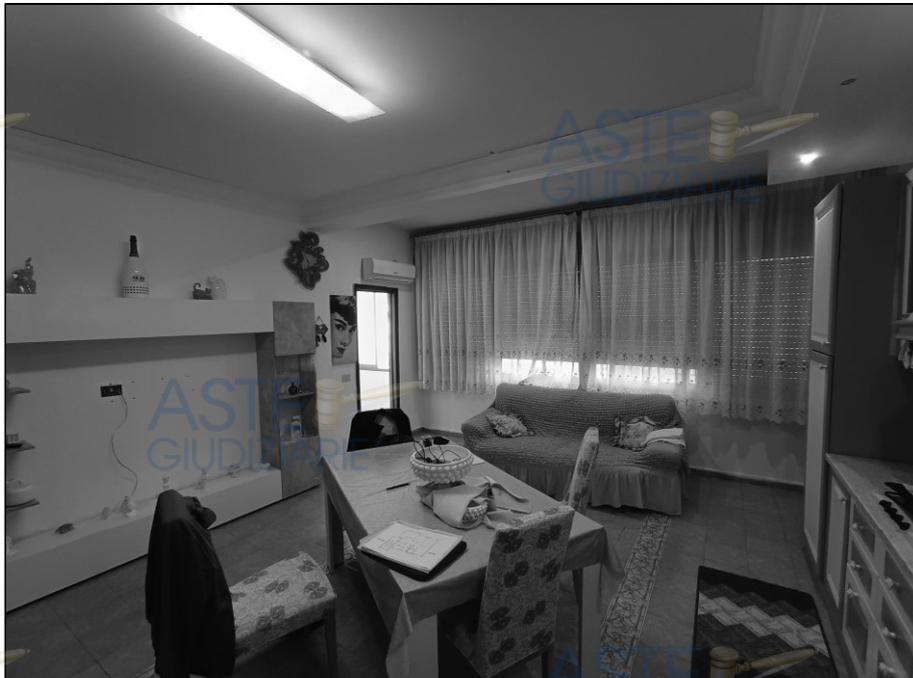
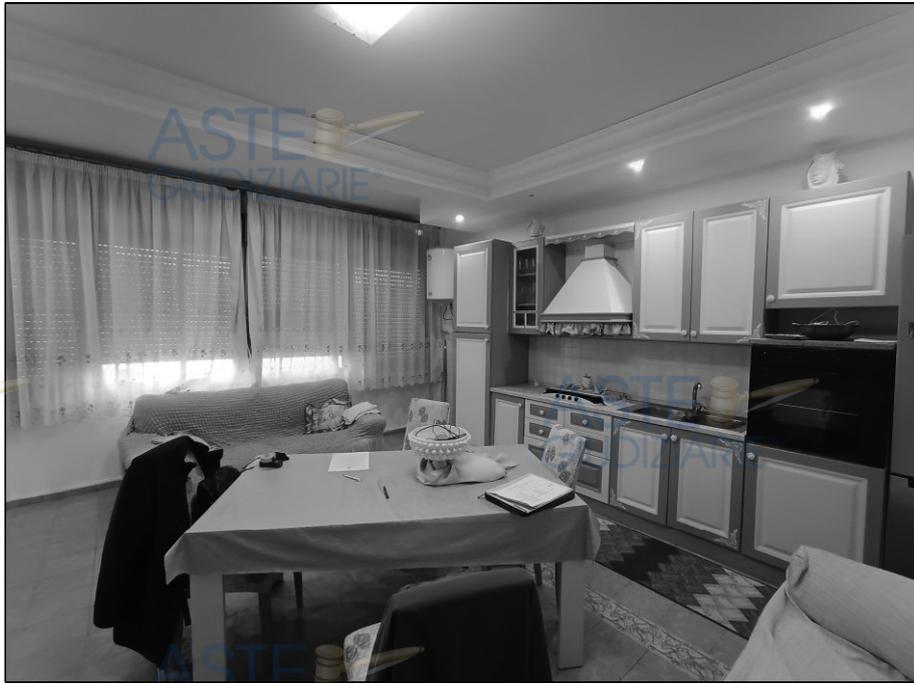
Il prospetto che avrebbe dovuto delimitare la cucina è stato eliminato facendo un unico ambiente con il balcone della medesima cucina, dove in corrispondenza della ringhiera è stato realizzato un tompagno a circa un metro dal piano di calpestio ed un unico infisso per chiudere il tompagno. Sebbene non sia stato demolito il tompagno ricadente sul bagno e sulla camera da letto matrimoniale, è stata effettuata la medesima realizzazione di chiusura del balcone con la metodologia precedentemente citata.

**Cucina – pranzo**

Cucina – pranzo

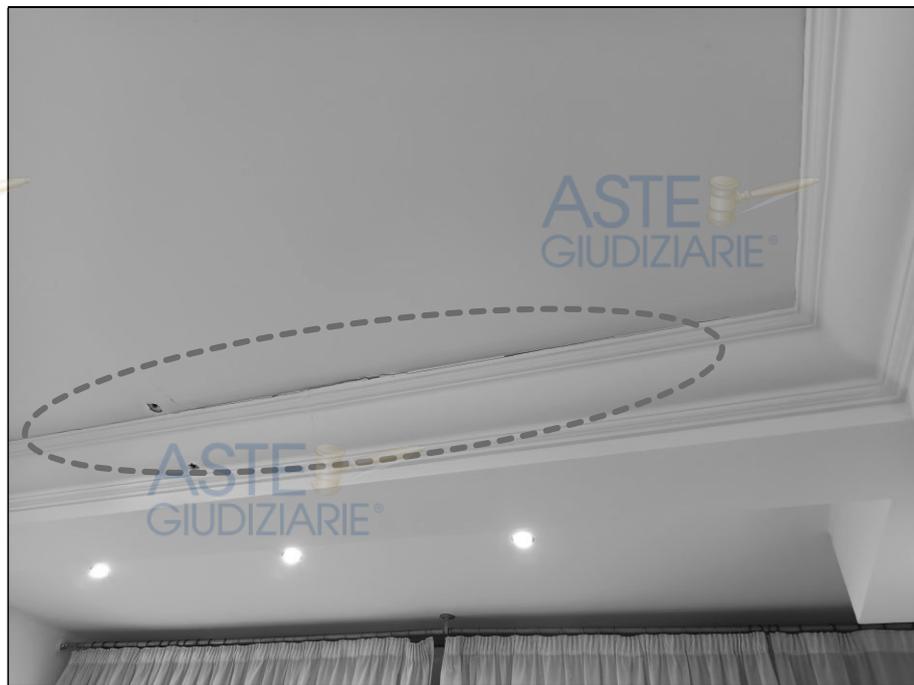
In cucina è presente la contrasoffittatura, che presenta un distacco dal soffitto, tale distacco potrebbe essere causato da possibili fenomeni infiltrativi.

Distacco controsoffitto cucina

Lo stato di conservazione e manutenzione dell'appartamento è buono, eccetto per il distacco del controsoffitto della cucina che presenta un distaccamento dal soffitto, e come detto dal debitore, ci potrebbero essere eventuali fenomeni infiltrativi dal lastrico solare sovrastante.

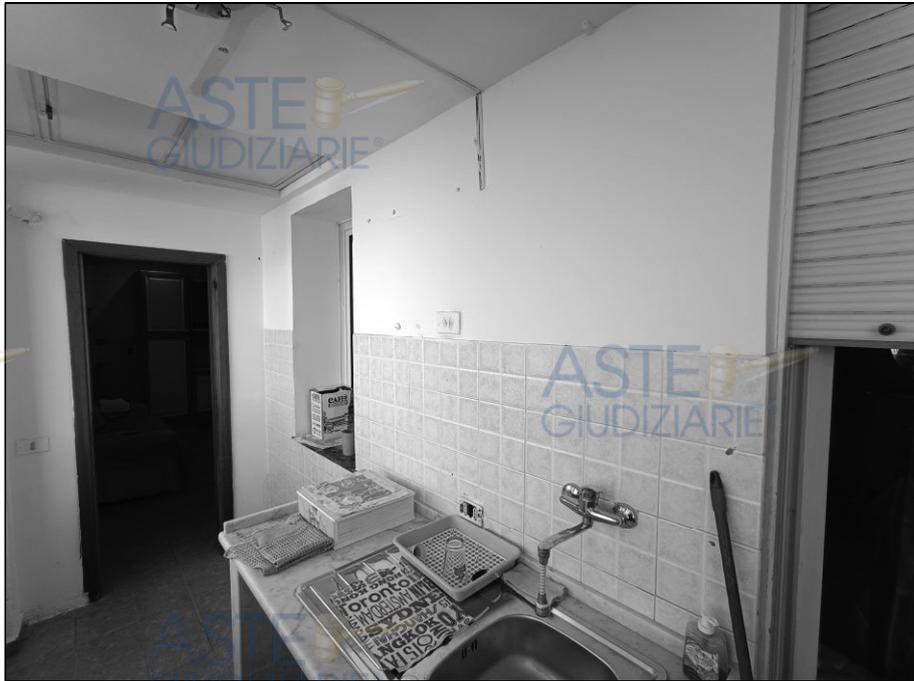
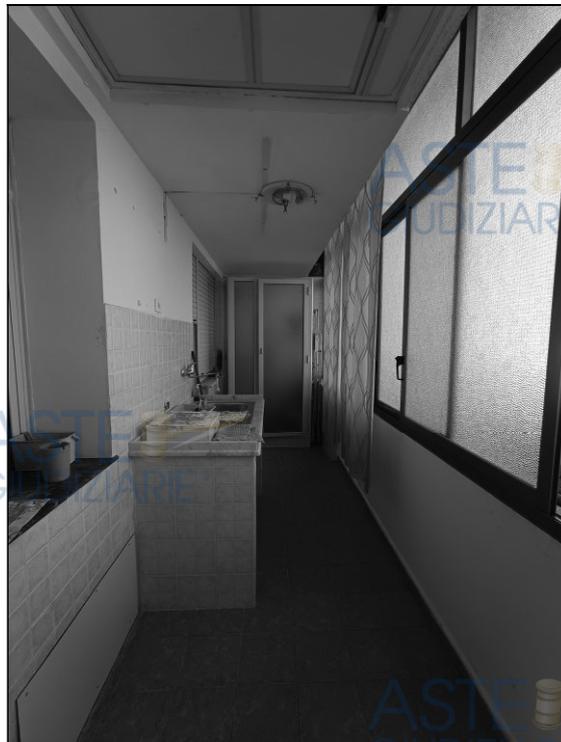
Nel balcone chiuso con la veranda, dove si accede dalla cucina, sono presenti un lavabo su un piano in muratura ed un box doccia. Nello stesso ambiente insiste un piccolo piano soppalcato.

Veranda

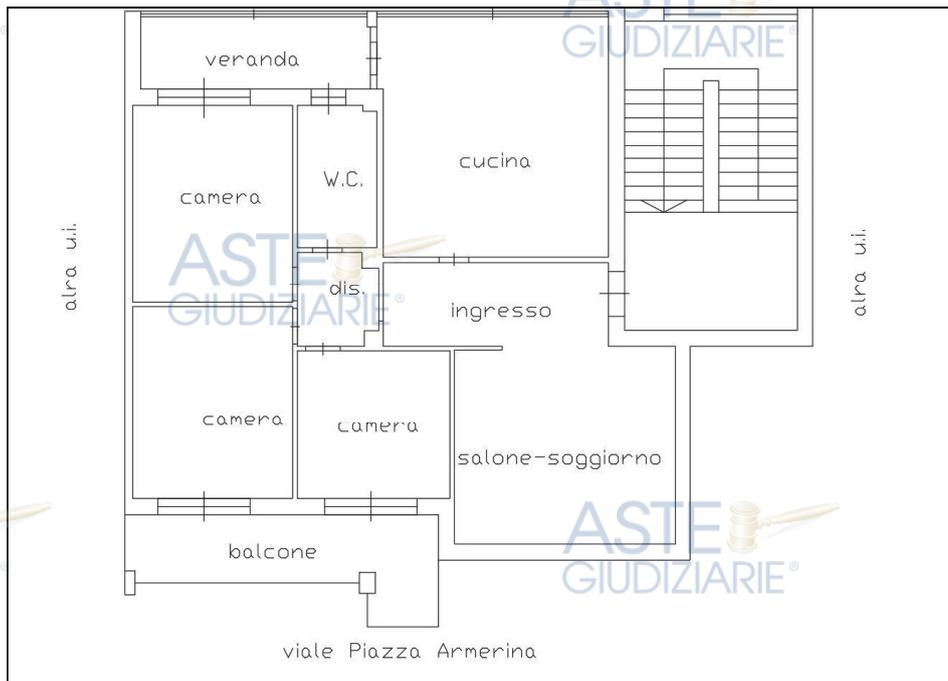
Planimetria di rilievo dello stato reale dei luoghi (Allegato 5, scala 1:100)

Planimetria di rilievo dello stato di fatto

**Superficie utile interna:** 111,95 mq.

**Superficie commerciale:** 127,28 mq.

**Altezza utile interna:** 3 m.

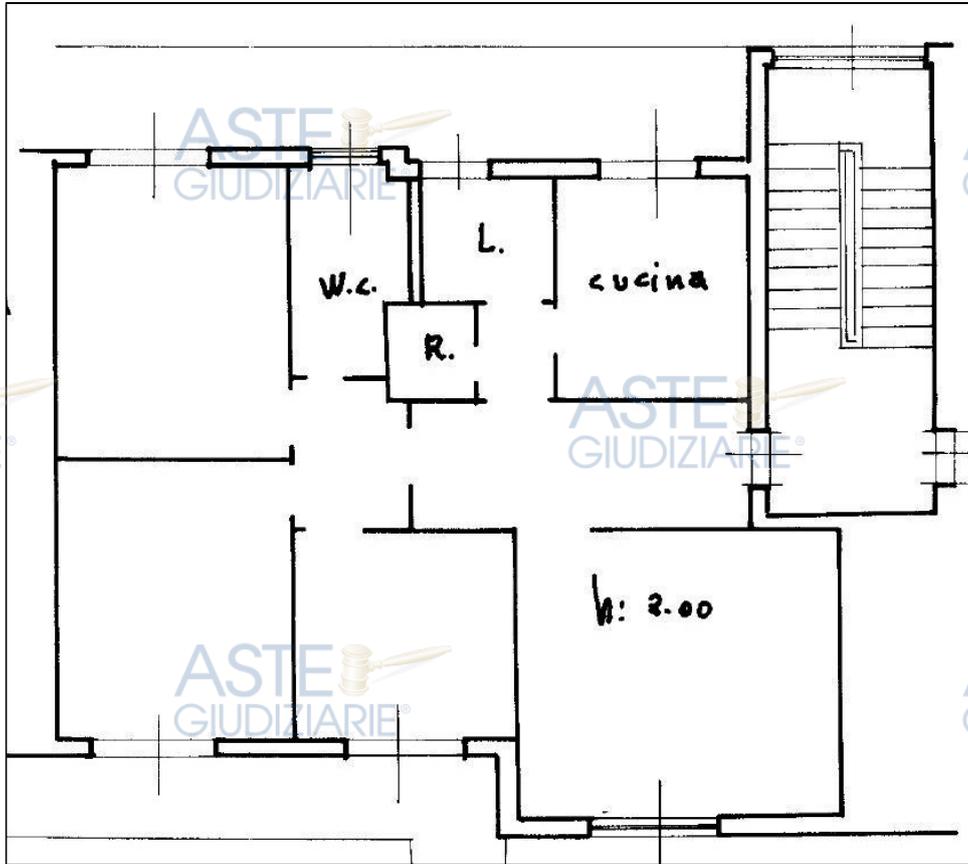
Dai sopralluoghi eseguiti dallo scrivente è emerso che lo stato dei luoghi dell'unità immobiliare non è conforme con la planimetria catastale. Nella fattispecie si riscontrano diverse difformità. Si evince un ampliamento della cucina con il rispettivo balcone, e la chiusura dello stesso con un tamponamento di circa 1 metro dal piano di calpestio ed una chiusura con infisso lungo tutta la parete dell'infisso, la medesima chiusura è stata eseguita nel balcone del bagno e della camera matrimoniale; i rispettivi balconi sono stati separati da un muro divisorio. Inoltre si riscontra una diversa distribuzione interna. Interventi tutti eseguiti in assenza di comunicazione e di titolo abilitativo.

Estratto planimetria catastale del 5.8.1968 n. prot. 5877 (Allegato 9)

Al fine di regolarizzare le difformità riscontrate, una volta messe in atto le procedure di regolarizzazione edilizia (rimozione veranda, ripristino facciata di prospetto, C.I.L.A. Tardiva per la modifica della distribuzione interna), si dovrà procedere con la compilazione del documento Docfa, per l'aggiornamento della planimetria nella corrispondenza con l'attuale stato dei luoghi.

Tale procedura è valutabile come prestazione professionale ed in base a tariffe di riferimento e a prezzi correnti, si determina pari a Euro 600,00 comprensivo dei diritti catastali. Esso sarà detratto dal valore di mercato.

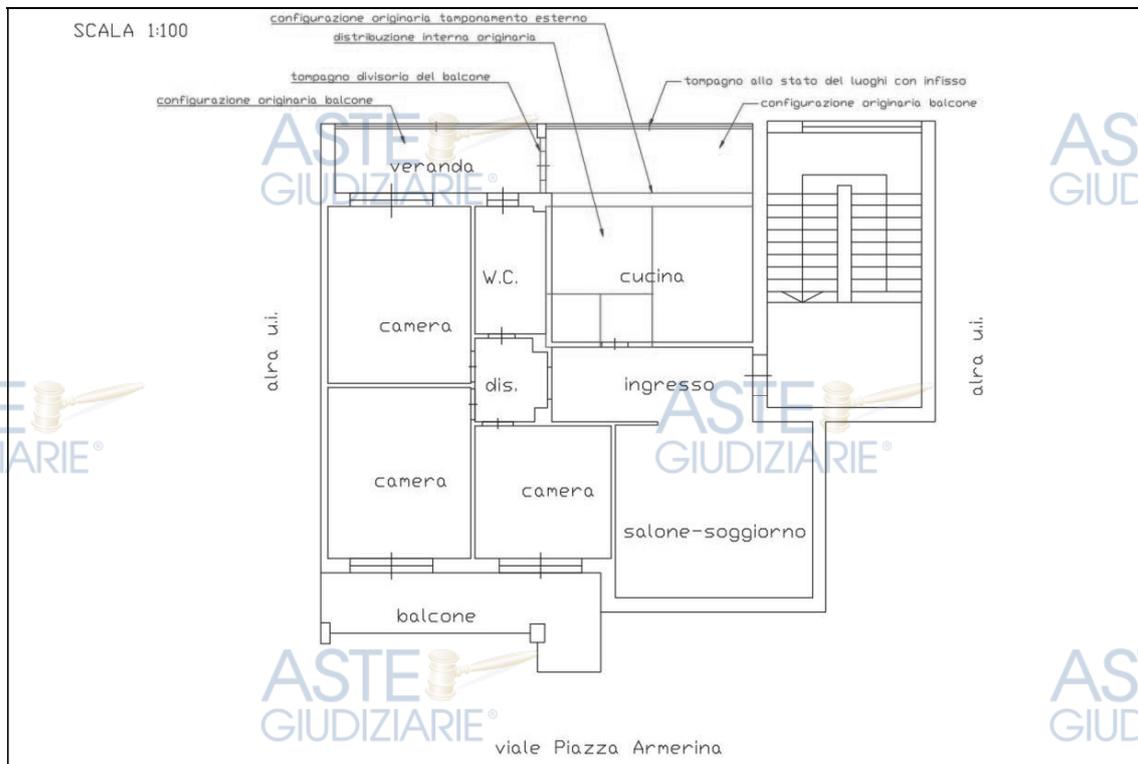
**Rilevo attuale dei luoghi con indicazione grafica delle difformità**

Lo stato dei luoghi non è conforme alla planimetria catastale del 5.8.1968 n. prot. 5877, ultima in atti, in ordine all'ampliamento della cucina con il balcone, la chiusura di quest'ultimo con un tamponamento ed un infisso, la chiusura del balcone con analoga tipologia, e la diversa distribuzione interna.

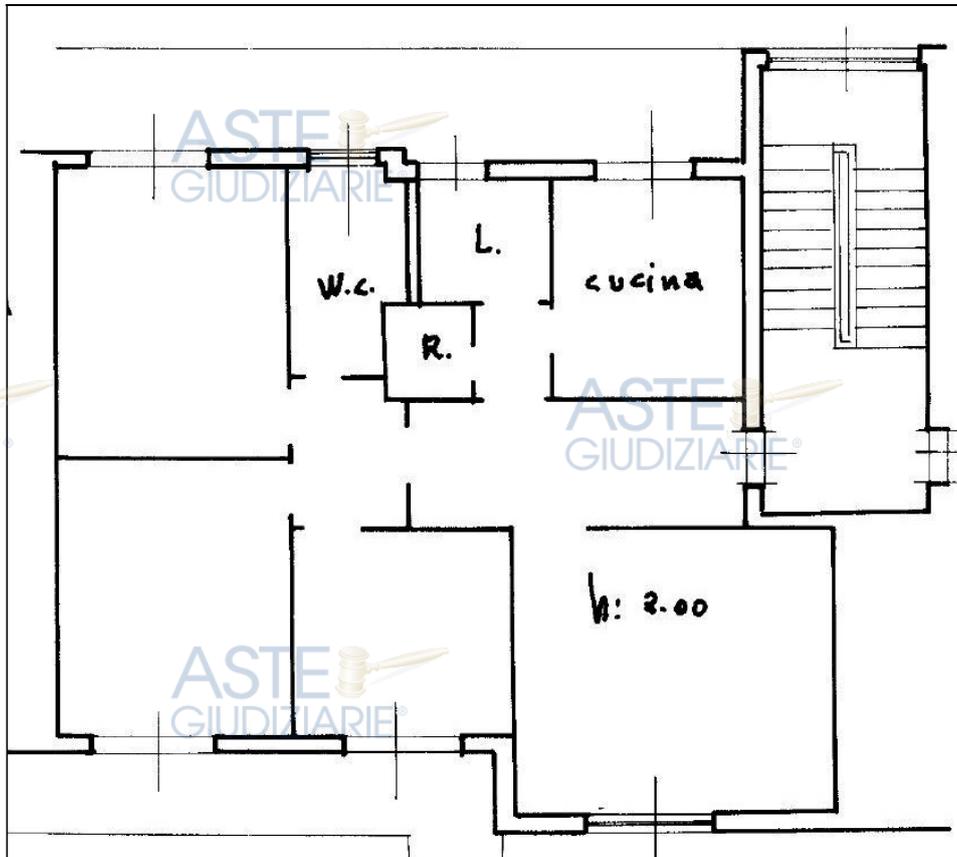
Configurazione originaria autorizzata con Licenza Edilizia n. 67 del 21.2.1968

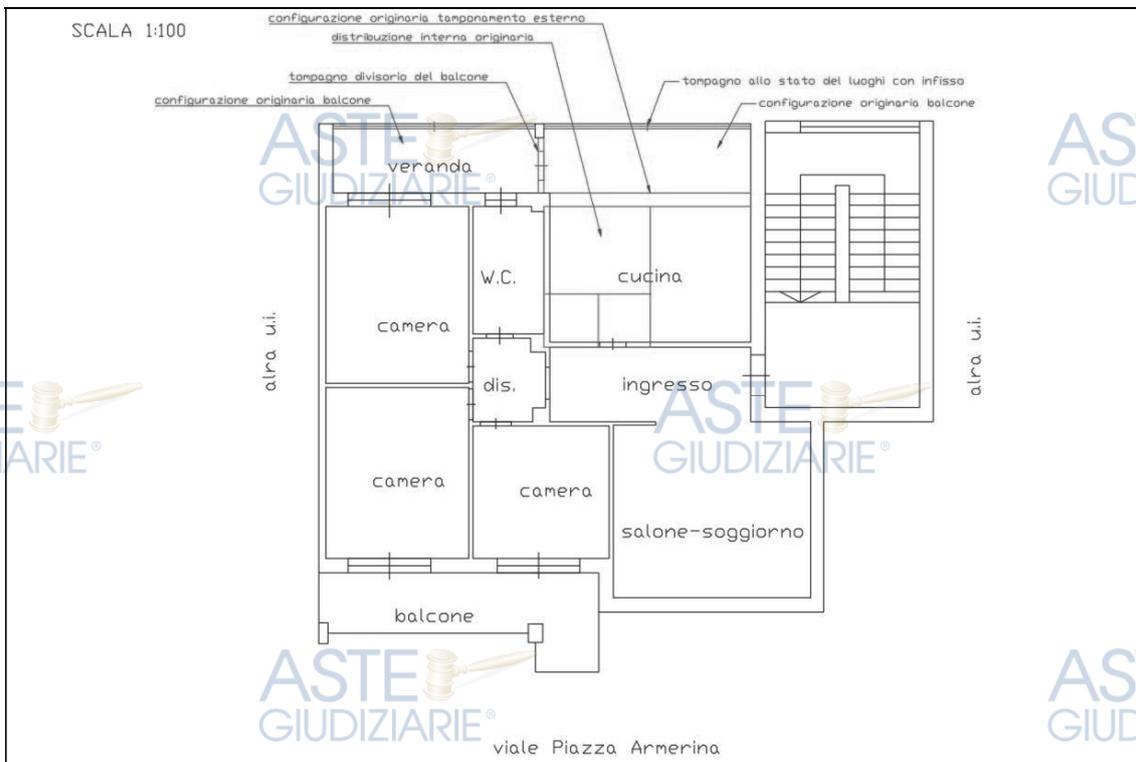
- il muro di tamponamento del prospetto della cucina è stato demolito, aumentando il volume della cucina dove in corrispondenza della ringhiera è stato realizzato un tamponamento alto circa un metro e dove è stato realizzato un infisso a tutta altezza; inoltre il balcone è stato separato da un muro divisorio interno, nel quale vi è la medesima tipologia di chiusura a veranda del balcone in corrispondenza con la cucina;

- è stata modificata la distribuzione interna: il servizio igienico è stato ridotto, la cucina è stata ampliata, e sono state demolite alcune pareti, eliminando gli ambienti indicati con “R” e “L” nella planimetria catastale.

### Difformità tra configurazione originaria e stato di fatto (allegato 13)

Per l'apertura avvenuta con la demolizione del tamponamento esterno nell'area cucina, si dovrà provvedere con la ricostruzione dello stesso. Di fatti si tratta non solo dell'ampliamento della superficie coperta, ma anche i volumi dell'appartamento e la superficie utile abitativa. Tale variazione rappresenterebbe una difformità essenziale, ed entrerebbe in contrasto con il PRG vigente, come meglio descritto dall'art 10, delle NTA del Comune di Palermo, dove viene dettagliata la zona B4b (comprendono le restanti parti di territorio urbanizzate sulla base di piani di edilizia economica e popolare o sovvenzionata), ossia la medesima dove ricade l'immobile. L'intervento ha inoltre comportato una modifica sostanziale sulla fisionomia dell'immobile mutandone l'aspetto esteriore.

La quantificazione dei costi è stata effettuata sulla base del Prezziario Unico Regionale per i Lavori Pubblici nella Regione Siciliana – Anno 2024 e ammonta a Euro 5.513,42 Il precedente importo, oltre che dell'i.v.a. nella misura di legge, deve essere maggiorato dell'incidenza dei costi di sicurezza (si può stimare il 4 %) e delle spese tecniche (si può stimare il 10 %), per cui la somma totale per il ripristino dei lavori da eseguire è pari a (€ 5.513,42 € + 5.513,42 x 0,04 + € 5.513,42 x 0,10) € 6.258,30 in c.t., oltre i.v.a.. Il computo metrico estimativo è riportato in **Allegato 15**.

A seguito delle opere edili precedentemente citate, si potrà regolarizzare la distribuzione interna dell'unità immobiliare e la ricostruzione del compagno attraverso la presentazione di

una C.I.L.A. tardiva, come previsto dall'art. 3 c.6 della Legge 16/2016 e ss.mm.ii. nei casi di non tempestiva comunicazione, procedura che prevede la corresponsione di una sanzione e dei diritti di istruttoria per l'ammontare complessivo di Euro 1.150,00.

La quantificazione totale per la regolarizzazione urbanistica ammontano a Euro 7.435,30 e saranno detratti dal valore di mercato.

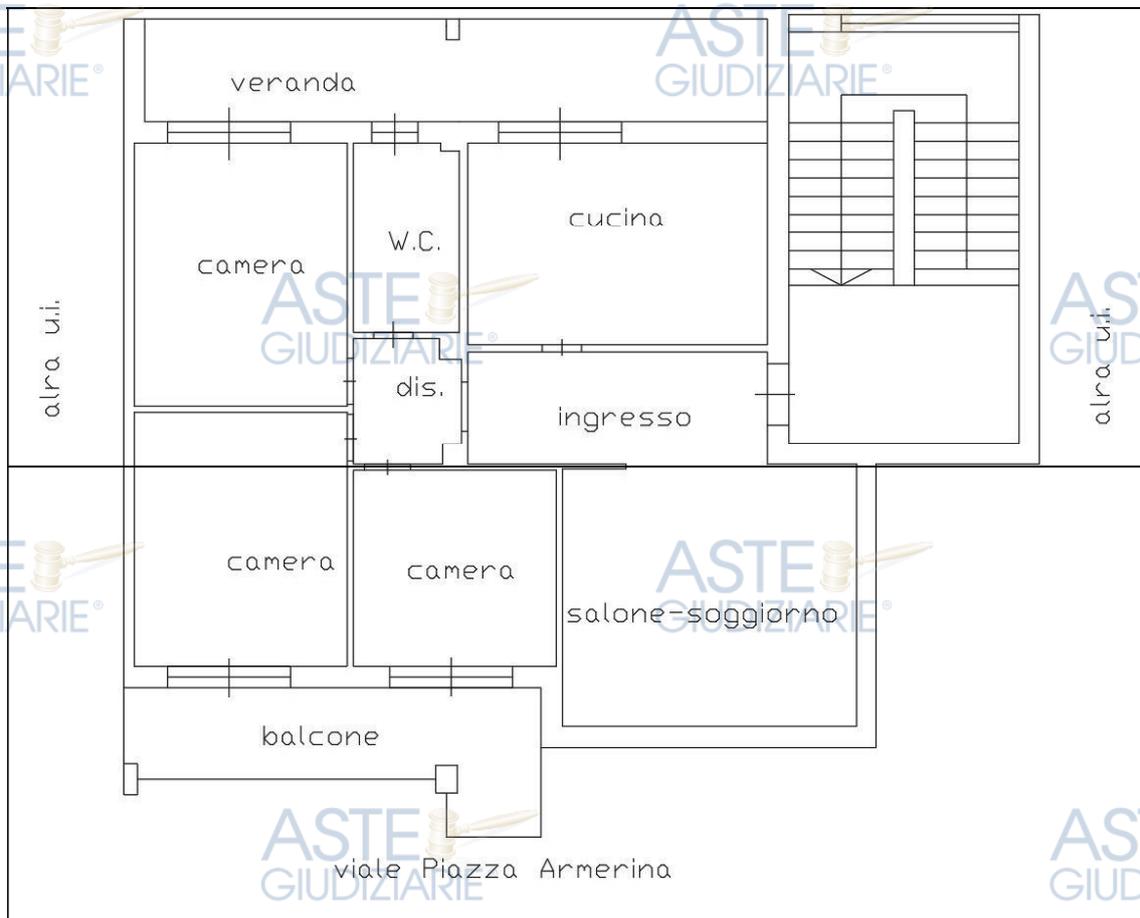
**Planimetria conforme alla normativa urbanistica (allegato 16)**
