Tribunale di Palermo  
Sezione VI Esecuzioni Immobiliari  
R.G.Es. 52/2023  
LOTTO UNICO

Esperto stimatore: Ing. Alfonso Palmisano

#### PERIZIA DI STIMA IMMOBILIARE

Villa in Carini via Terni 6

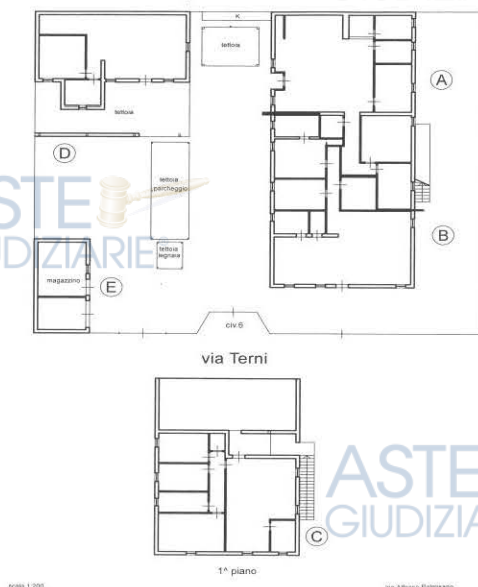
**Planimetria di rilievo dello stato dei luoghi dell'intera villa  
(all.6)**

**Ubicazione** via Terni 6 p.T-1<sup>^</sup> (ex via Delle Magnolie snc)

**Caratteristiche strutturali** c.a.

**Confini:** via Terni, proprietà aliene da due lati.

**Composizione interna:** quattro appartamenti, un magazzino, una zona cucina esterna e quattro tettoie

**Condizioni di manutenzione dell'immobile e degli impianti:** tutti gli immobili sono di buona fattura e sono in buone condizioni; i lavori sono stati realizzati non molti anni addietro per cui tutti gli impianti sono conformi a recenti norme e in buone condizioni.

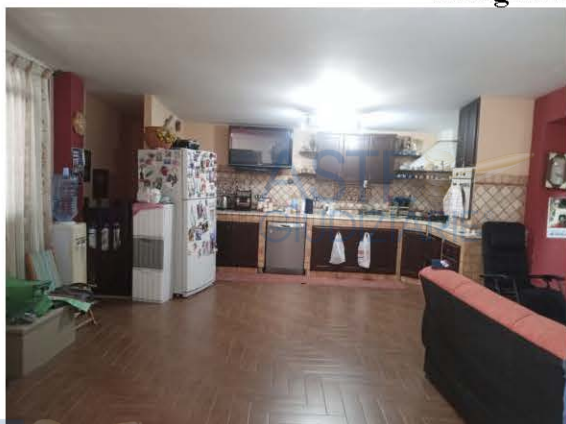
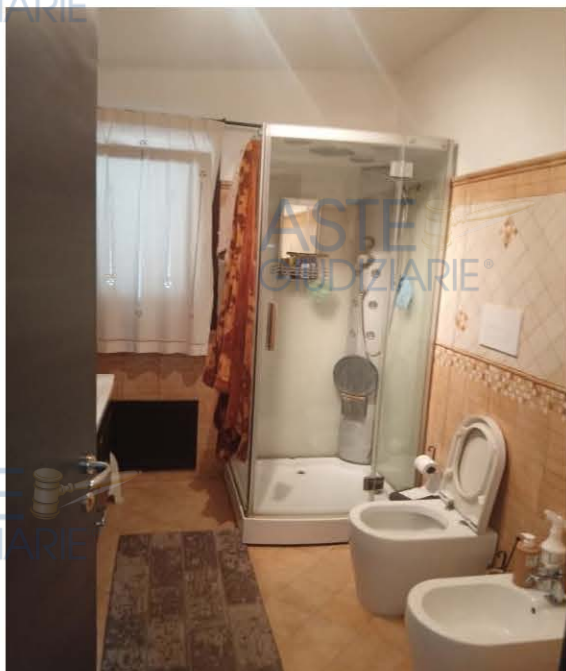
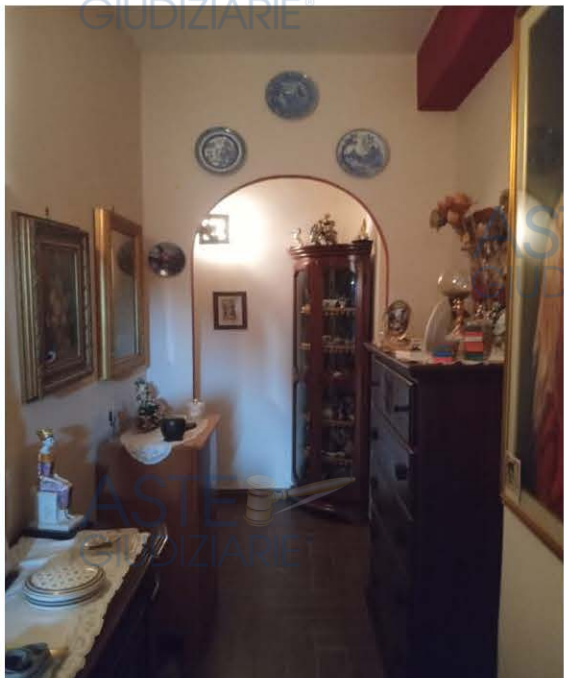
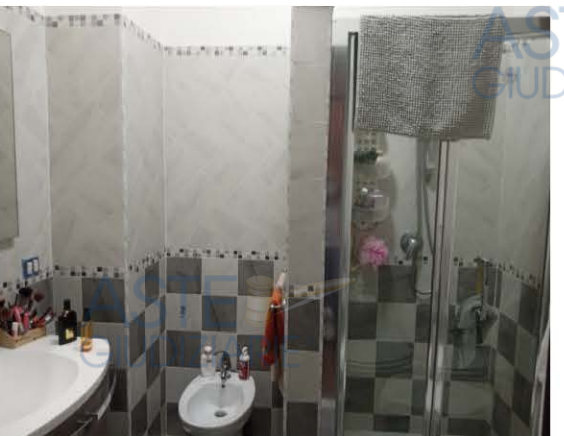
**Fotografie dei luoghi**

L'immobile è un appartamento di p.terra costituito da 5 vani ed accessori, distinti in ampia cucina soggiorno, 4 vani, 2 wc, lavanderia, disimpegno, tettoia di pertinenza e k esterna. Pavimenti in ceramica, infissi in alluminio anodizzato preverniciato effetto legno con doppi vetri, porte del tipo tamburato, riscaldamento con caldaia.

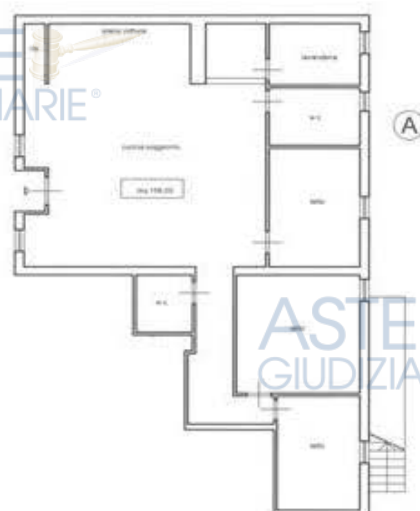
**Planimetria di rilievo dello stato dei luoghi  
(all.7)**

Superficie utile interna: mq. 132,00

Superficie commerciale: mq. 158,00

Altezza utile interna: mt. 3,10

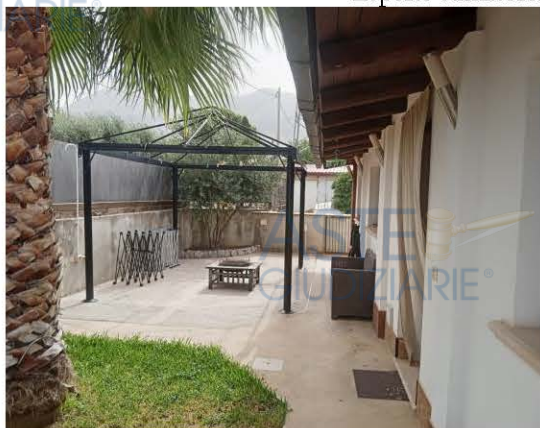
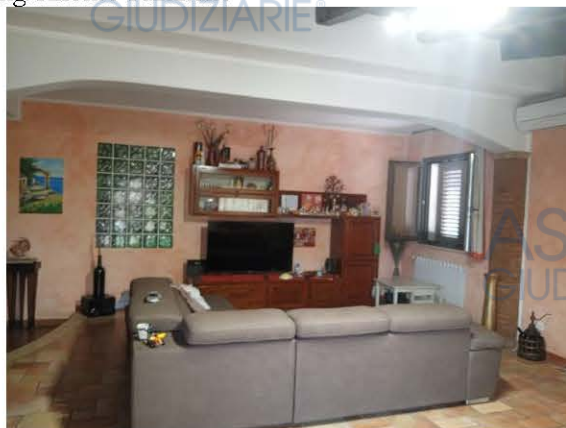
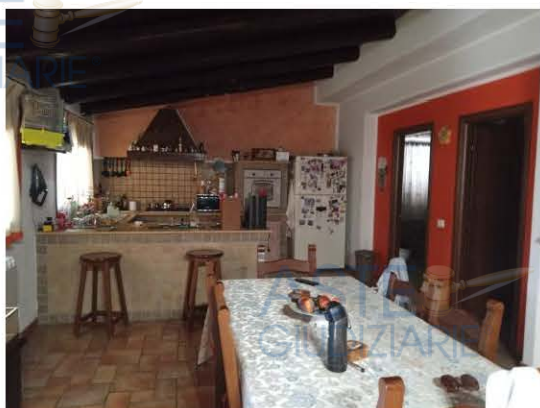
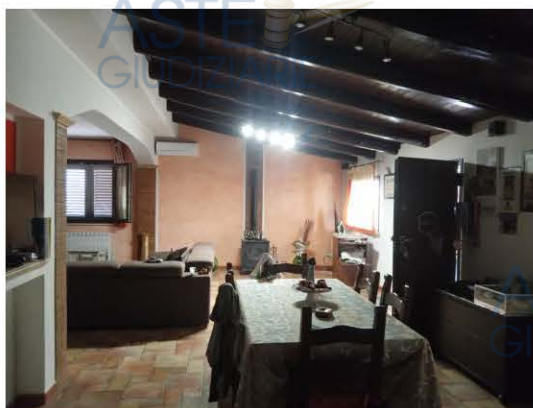
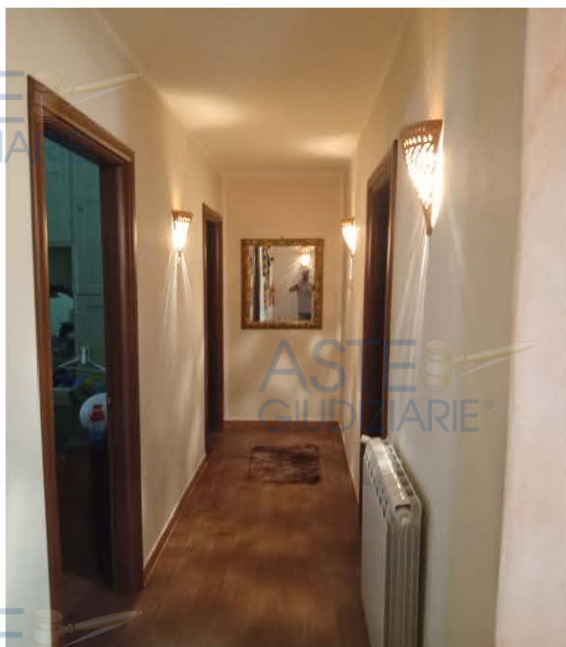
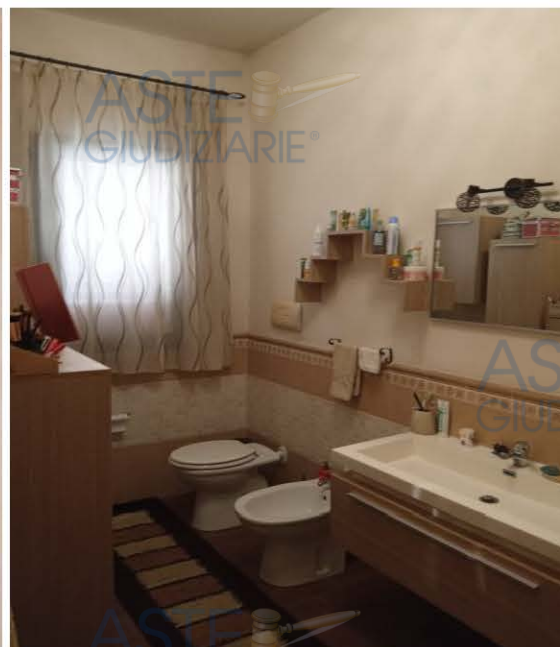
### **Fotografie dei luoghi**

L'immobile è un appartamento di p.terra costituito da 4 vani ed accessori, distinti in ampia cucina soggiorno, 3 vani, 2 wc, rip. e disimpegno.

Pavimenti in ceramica effetto cotto e parquet, infissi in alluminio anodizzato preverniciato effetto legno con doppi vetri, porte del tipo tamburato, riscaldamento con caldaia.

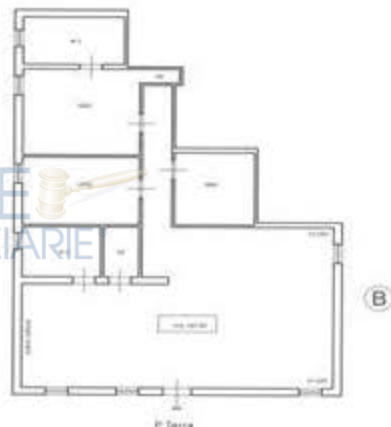
**Planimetria di rilievo dello stato dei luoghi  
(all.5)**

Superficie utile interna: mq. 118,00

Superficie commerciale: mq. 140,00

Altezza utile interna: mt. 3,10 e 2,80/2,40

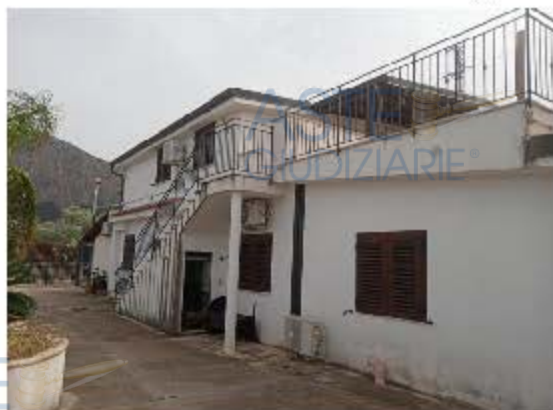
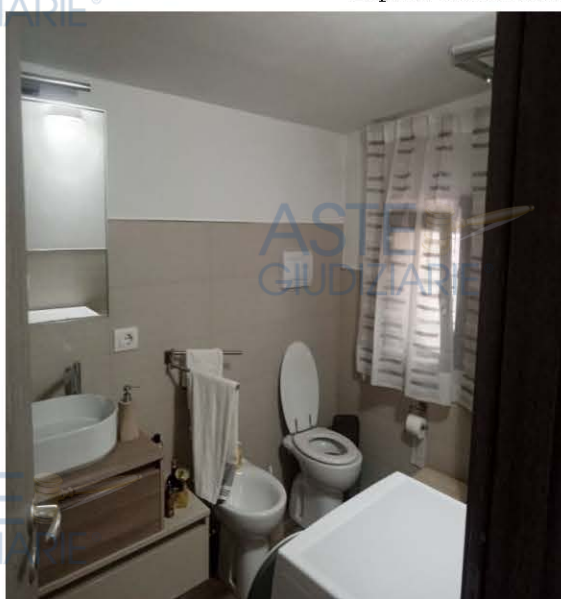
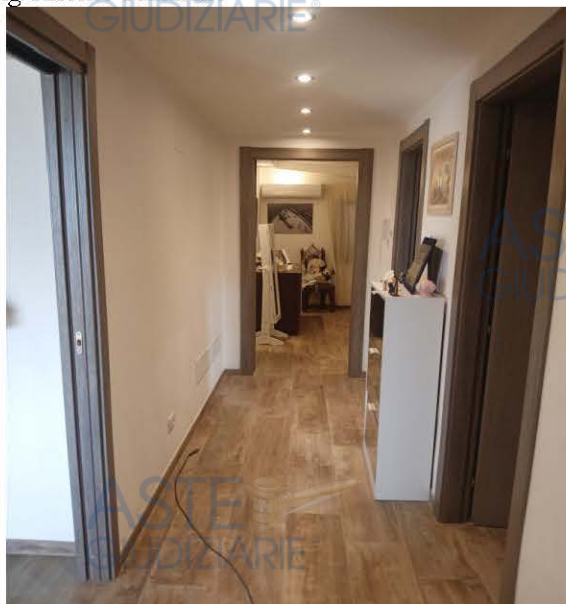
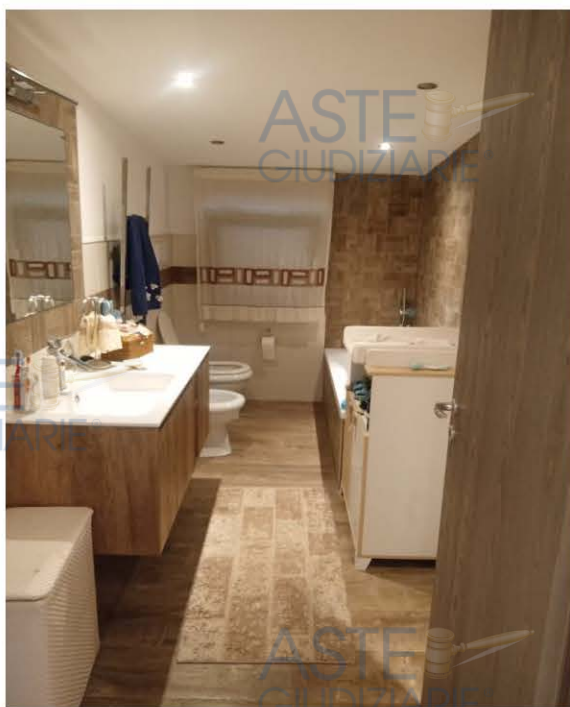
### **Fotografie dei luoghi**

L'immobile è un appartamento di 1° piano costituito da 4 vani ed accessori, distinti in ampia cucina soggiorno, 3 vani, 2 wc, rip. e disimpegno. Ad esso si accede da scala esterna. Pavimenti in ceramica effetto parquet, porta corazzata, infissi in alluminio anodizzato preverniciato effetto legno con doppi vetri, porte del tipo tamburato, faretti a soffitto, riscaldamento con caldaia, terrazzo pavimentato in ceramica.

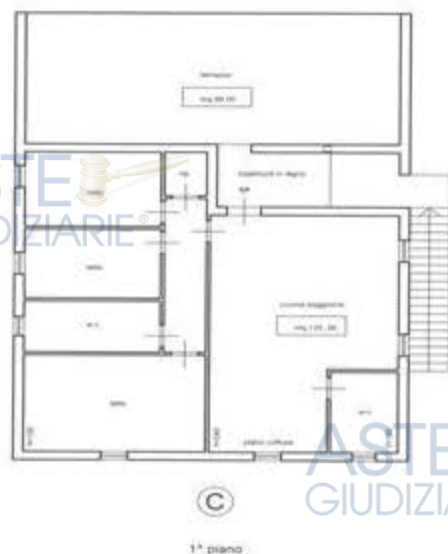
**Planimetria di rilievo dello stato dei luoghi  
(all.9)**

Superficie utile interna: mq. 114,00

Superficie commerciale: mq. 135,00

Altezza utile interna: mt. 2,40/1,90

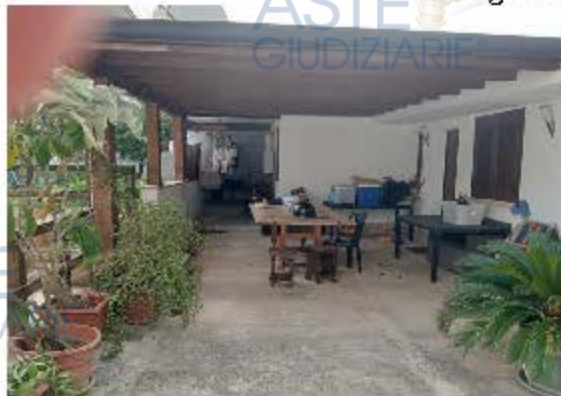
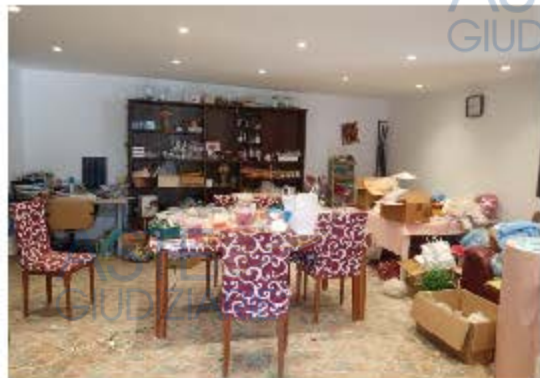
#### **Fotografie dei luoghi**

L'immobile è un appartamento di p.terra costituito da 2 vani ed accessori, distinti in ampia cucina soggiorno, 1 vano, wc e tettoia.

Pavimenti in ceramica, infissi in alluminio anodizzato preverniciato effetto legno con doppi vetri, porte del tipo tamburato, riscaldamento con caldaia.

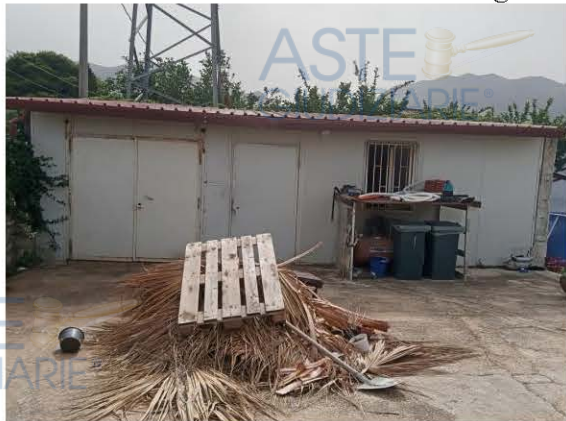
#### Fotografie dei luoghi

L'immobile è un magazzino di p.terra costituito da 2 vani con accessi autonomi.

Realizzato con lamierino, pavimenti in ceramica con effetto marmettoni con scaglie e l'altro vano in battuto.

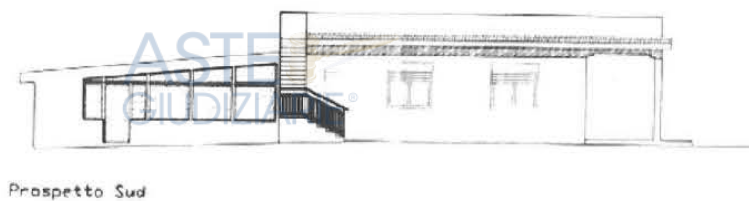
Estratti del progetto autorizzato in sanatoria (all.14)

Si riassume preliminarmente che parte dell'immobile centrale, composto dal corpo A e da parte del corpo B, è il frutto di due diverse sanatorie 47/85 e 326/03 (**all.14**); gli altri immobili e cioè parte del B, C, parte del D ed E sono abusivi e non sanabili (**all.15**).

Si allega planimetria del corpo centrale, nell'intero corpi A e B dove si vede la parte sanata con la 47/85 e la parte sanata con la 326/03 (**all.14**).
