**TRIBUNALE DI PALERMO**  
**SEZIONE VI - ESECUZIONI IMMOBILIARI**

**Esecuzione Immobiliare R.G.Es. 241/2025**

**PERIZIA DI STIMA IMMOBILIARE**

Appartamento sito in Palermo, Via Pomara n. 26/B,  
in catasto al fg. 94, p.lla 2030

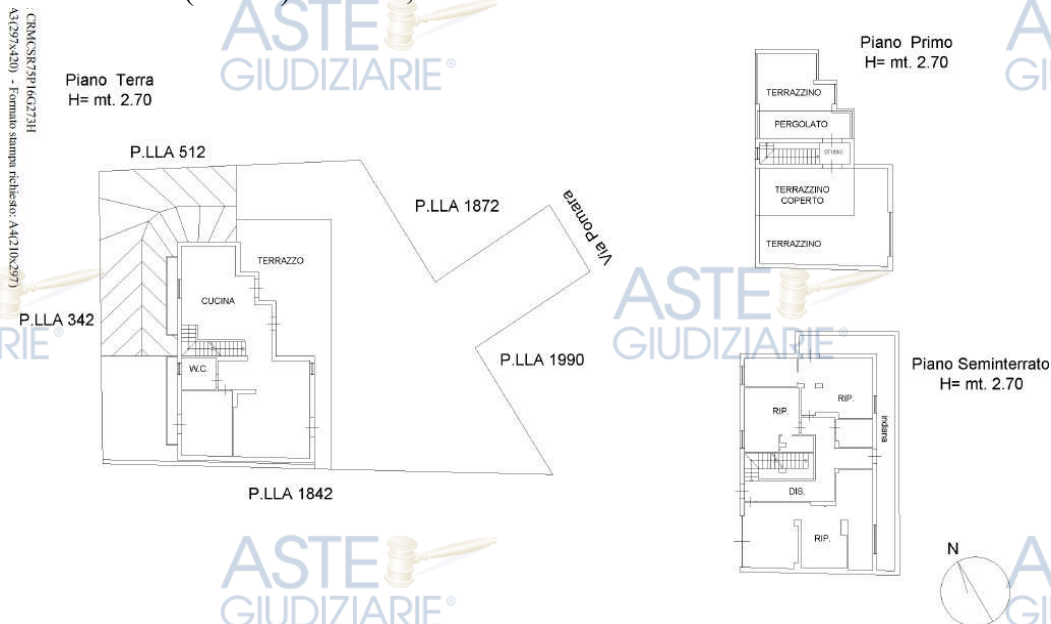
**Planimetria catastale (All. 3)**

La planimetria catastale è difforme rispetto allo stato di fatto ed allo stato assentito comunicato attraverso la CILA tardiva, si ritiene possano considerarsi presenti in essa alcuni errori di rappresentazione, particolarmente evidente quello del servizio igienico di piano terra, che in essa è rappresentato in modo difforme sia allo stato di fatto che rispetto allo stato assentito esistente in comune. La rampa di accesso al piano seminterrato, rappresentata nella planimetria catastale (che dovrebbe fotografare lo stato dei luoghi) non è mai stata realizzata, in luogo della stessa sono state realizzate alcune scale di accesso al piano seminterrato attraverso l'esterno, così come uno dei balconi sul lato ovest. L'immobile inoltre, rispetto allo stato assentito, è privo di uno dei due balconi sul lato ovest, quello della cucina, peraltro rappresentato in modo diverso tra planimetria assentita e planimetria catastale.

Infine l'immobile risulta con una superficie inferiore rispetto a quella autorizzata, in sede di sopralluogo è stato comunicato che si è eseguito un arretramento rispetto al muro di confine, realizzando una intercapedine, per eliminare il rischio di umidità.

Si dovrà procedere ad un aggiornamento catastale per errata rappresentazione il cui costo, valutate le dimensioni della proprietà, si potrebbe stimare in 700 €.
