Tribunale di Palermo
Sezione VI Esecuzioni Immobiliari
R.G.Es. 244/2022
LOTTO UNICO
Esperto stimatore: ING. CINZIA DESI

PERIZIA DI STIMA IMMOBILIARE
LOTTO UNICO

Intera proprietà superficiaria dell'appartamento sito in Terrasini (Pa), piazza Giacomo Saputo n.11 piano rialzato, individuato al catasto fabbricati di Terrasini al foglio 4 particella 1054 subalterno 3

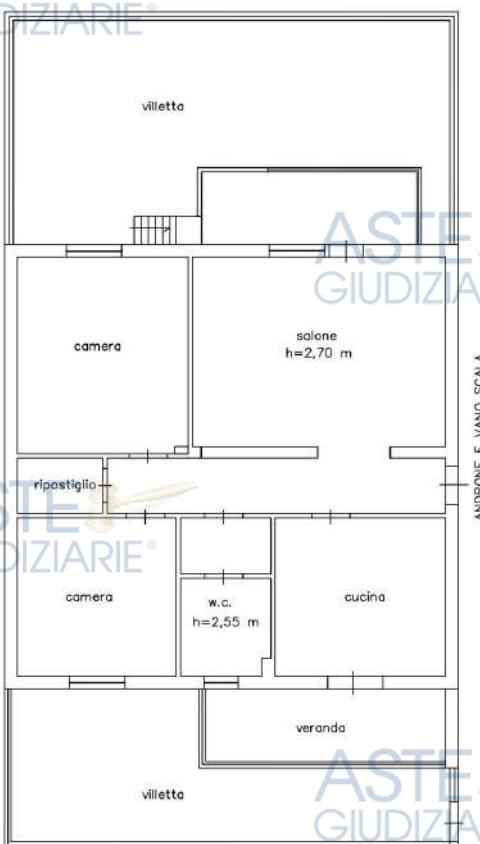
Planimetria di rilievo dello stato di fatto

Condizioni di manutenzione dell'immobile e degli impianti: L'immobile è rifinito negli ambienti principali con pavimentazione in ceramica di colore chiaro, pareti intonacate, tinteggiate e rivestite con carta da parati, infissi esterni con telaio metallico, controtelaio in alluminio preverniciato di colore bianco con vetrocamera, completi di serrande in materiale plastico e porte interne in legno all'inglese con riquadri in vetro. Nella cucina e nel servizio igienico, dotato dei sanitari di rito e di vasca da bagno, le pareti sono interamente rivestite con piastrelle in ceramica. L'immobile è dotato degli impianti elettrico, idrico – fognario e citofonico, sottotraccia e funzionanti: l'impianto elettrico è sfornito del certificato di conformità previsto dalla normativa vigente. Le villette sono perlopiù a verde con camminamenti pavimentati con mattonelle di cemento. Lo stato di manutenzione ed uso dell'immobile è complessivamente discreto nell'interno, fatta eccezione per i telai degli infissi esterni che necessitano di manutenzione. Invece, i balconi sono interessati da diffusi ammaloramenti e forme di degrado degli intonaci.

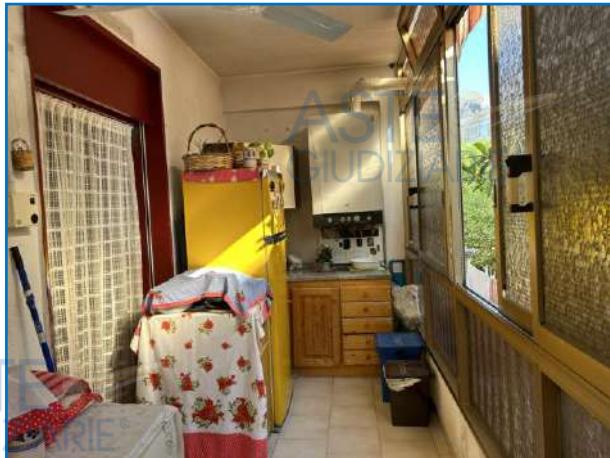
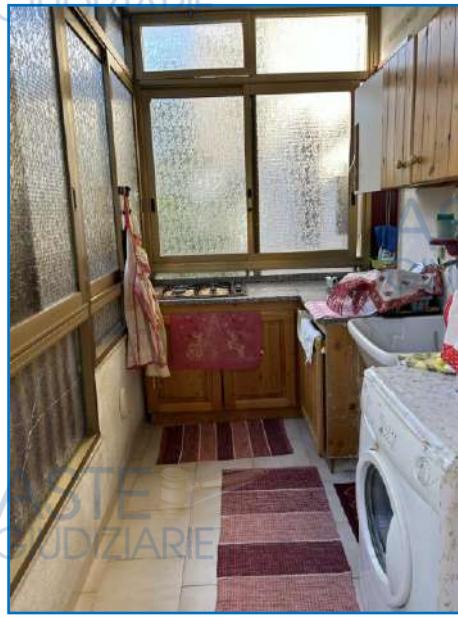
Foto n. 9 Veranda con cucina

Foto n. 10 Veranda con cucina

La chiusura del balcone a veranda con la trasformazione in vano cucina non può essere regolarizzata tramite l'accertamento di conformità in quanto la realizzazione della cucina nel balcone comporta un ampliamento di superficie utile, intervento non conforme sotto il profilo edilizio. Non è possibile neanche mantenere soltanto la veranda (ossia rimuovere solo la cucina), perché non rispetta i requisiti igienico sanitari: la presenza della veranda

impedisce l'areazione diretta dal servizio igienico, la cui finestra prospetta nel balcone chiuso veranda.

Alla luce di quanto sopra riportato, deve essere rimossa la veranda e tutti gli impianti a servizio della cucina realizzati al suo interno.

- 1.300,00 euro circa per rimozione della veranda e degli impianti a servizio della cucina;
- 5.000,00 euro circa per la richiesta di accertamento di conformità ai sensi dell'articolo 36 bis del D.P.R. 380/2001 per le ulteriori opere realizzate in difformità ma sanabili e successiva presentazione di Segnalazione Certificata di Agibilità, costituiti da oneri tecnici, oblazione, oneri comunali ed oneri accessori.

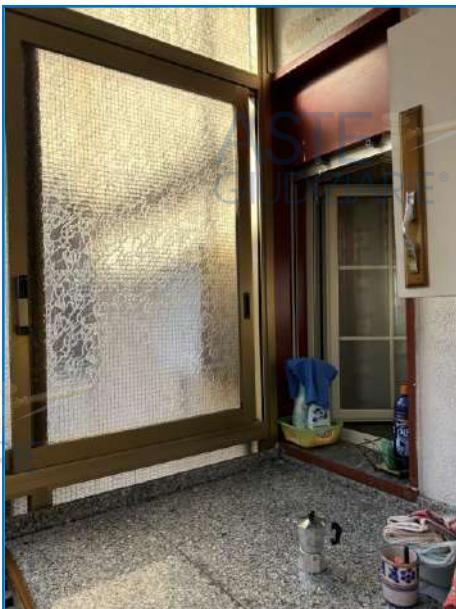
Foto n. 11 Particolare finestra w.c.

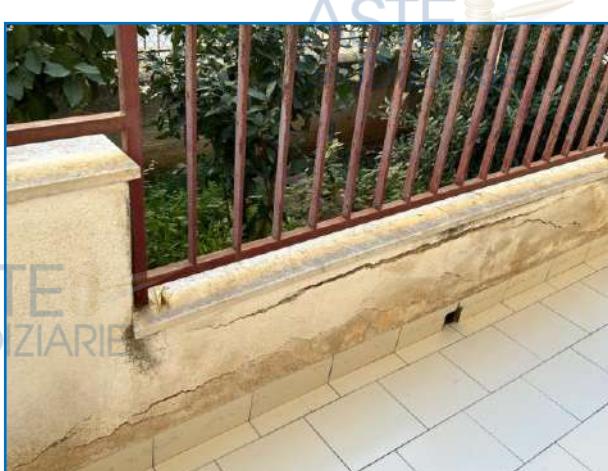
Foto n. 13 Balcone su retro prospetto ammalorato

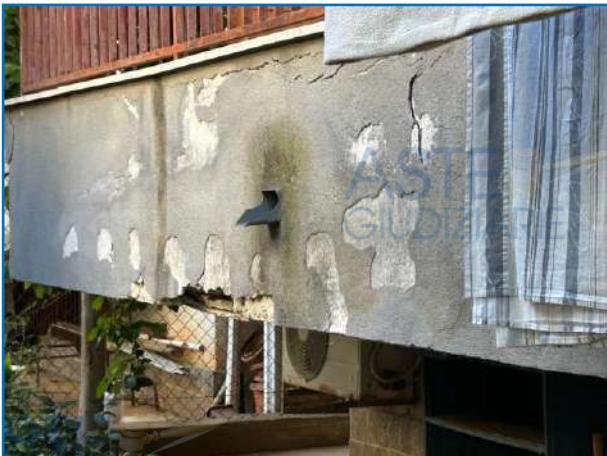
Foto n. 15 Ammaloramento balcone retro prospetto

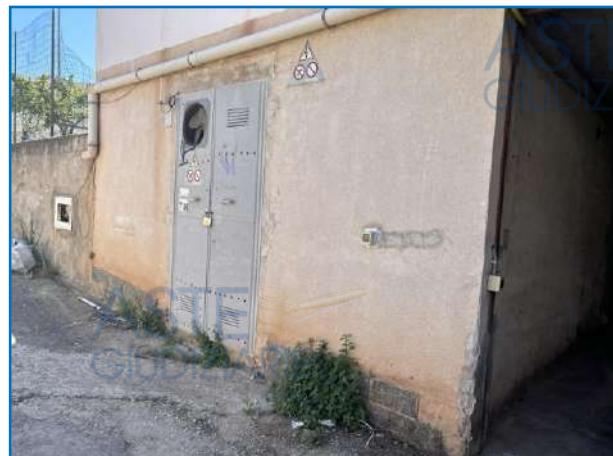
Foto n. 20 Locale tecnico a piano seminterrato

Si evidenzia, inoltre, che nel piano seminterrato vincolato a parcheggio è stato realizzato un locale tecnico di superficie lorda pari a 18 m² circa, individuato autonomamente al catasto fabbricati di Terrasini al foglio 4 particella 1054 subalterno 17, ed intestato catastalmente alla

A tal proposito si rileva che ai sensi del nuovo comma 1-ter dell'articolo 9 – bis del D.P.R. 380/2001 le difformità sulle parti comuni dell'edificio non compromettono lo stato legittimo del singolo appartamento e, ai sensi dell'articolo 1117 del codice civile, le aree destinate a parcheggio sono parti comuni.
