**TRIBUNALE DI PALERMO**

**RELAZIONE DI STIMA IMMOBILIARE**

**ESECUZIONE N° 245/2024 R.G. Es**

**LOTTO UNICO**

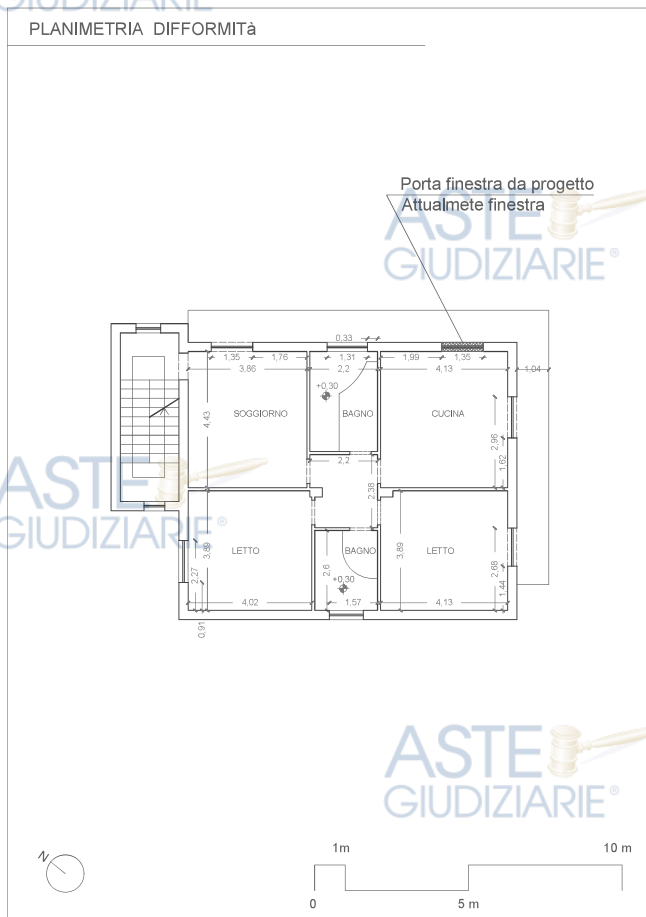
PLANIMETRIA DIFFORMITÀ

Durante le operazioni peritali si sono riscontrate alcune difformità rispetto a quanto graficizzato nella planimetria catastale attuale, nello specifico, durante il sopralluogo si è appurato che l'originaria porta finestra con affaccio nord ovest della cucina è stata trasformata in finestra.

Per una migliore comprensione di quanto sopra scritto si allega la planimetria catastale attuale, la planimetria dello stato di fatto e la planimetria con riportate la difformità di cui sopra.
