**TRIBUNALE DI PALERMO**  
**SEZIONE VI - ESECUZIONI IMMOBILIARI****Esecuzione Immobiliare R.G.Es. 247/2022****CREDITORE PROCEDENTE BANCA MONTE DEI PASCHI DI SIENA**  
**contro**  
**DEBITORI ESECUTATI XXXXXXXXXX E YYYYYYYYYY****GIUDICE DELL'ESECUZIONE: DOTT.SSA GRAZIA GIUFFRIDA****CUSTODE GIUDIZIARIO: AVV. ALESSANDRO MAJORCA****PERIZIA PER PUBBLICITA'**  
**LOTTO UNICO**

Appartamento sito nel Comune di Palermo, Via Andrea Raia n. 5 (già via della Martora n. 5),  
scala A, int. 6, piano 2°, Individuato al NCEU al fg. 83, p.lla 1026 sub 6

**Esperto stimatore: Arch. Alessandra Gambino**  
**PERIZIA DI STIMA IMMOBILIARE**  
**LOTTO UNICO**

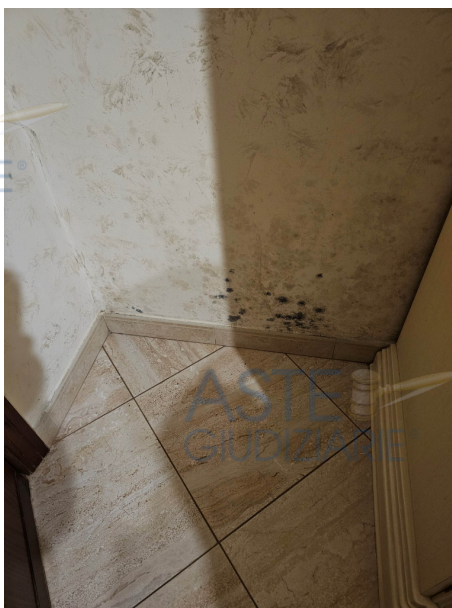
**Condizioni di manutenzione dell'immobile e degli impianti:** l'immobile è in discrete condizioni di manutenzione. Si sono tuttavia riscontrate in alcuni ambienti quali bagno, veranda in cucina in corrispondenza dell'infisso e parete della camera matrimoniale dietro l'armadio, delle zone ove è presente della muffa dovuta certamente ad una scarsa areazione durante l'uso ordinario del bagno e della doccia, ma anche ad una differenza di temperatura tra interno ed esterno che crea il cosiddetto ponte termico. La muffa infatti si forma proprio in corrispondenza di un ponte termico, come naturale

conseguenza della condensa. L'aria calda e umida, entrando in contatto con superfici di temperatura inferiore, genera goccioline di condensa che, con il passare del tempo, portano all'insorgere delle classiche macchie di muffa che sebbene non costituiscano un pericolo per l'incolumità degli inquilini, tuttavia possono causare problemi respiratori e allergie.

particolare dell'angolo in basso a sin dietro l'armadio della camera matrimoniale

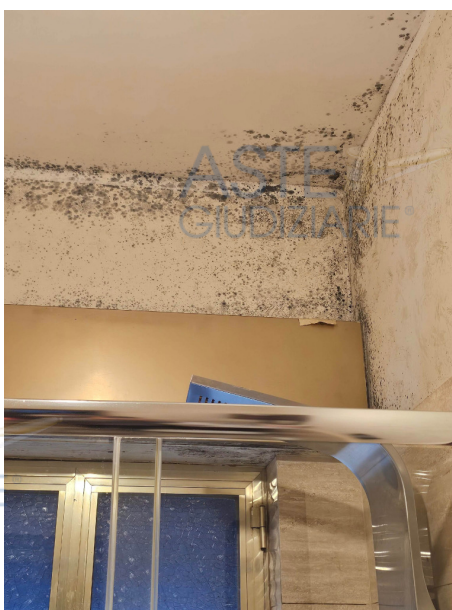
particolare del soffitto all'interno della doccia

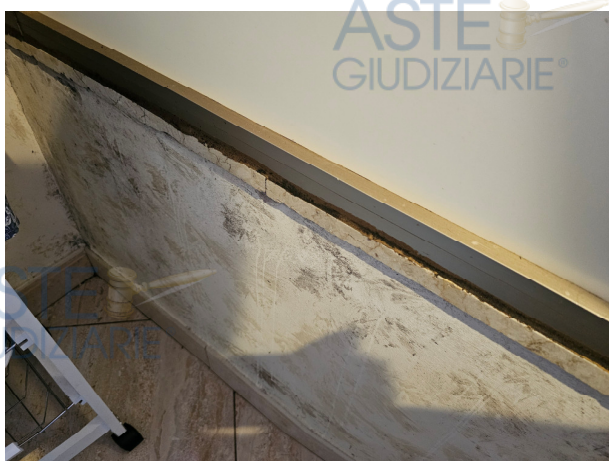
Macchie di muffa diffuse nel parapetto della veranda
