TRIBUNALE DI PALERMO
SEZIONE IV CIVILE ESECUZIONI IMMOBILIARI

R.G.Es. n.254/2023
promossa da

RELAZIONE DI CONSULENZA TECNICA D'UFFICIO
NELLA ESPROPRIAZIONE IMMOBILIARE

LOTTO UNICO: Immobile "A" (foglio 63, part. 179, sub. 26)
sito a Palermo in Corso dei Mille n.135, piano quarto, interno 7

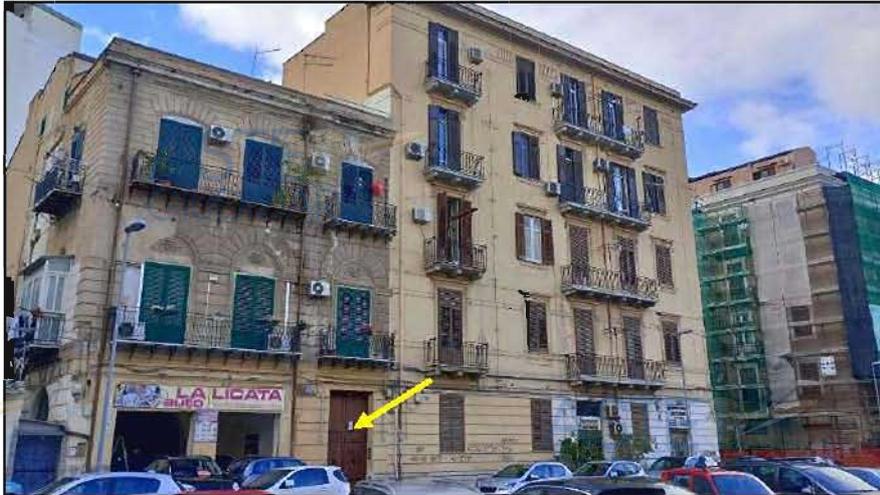
Vista Condominio di Corso dei Mille civ. 135

L'immobile A è ubicato in un condomino composto da un edificio di 4 piani a forma di L, con accesso agli immobili ad uso abitativo dei piani superiori dal portone di accesso al civ. 135 che dà su un grande atrio servito da due scale condominiali "A" e "B" con ascensori. Gli immobili ad uso negozio, e magazzino al piano terra sono accessibile direttamente da corso dei Mille, e da via Serraglio Vecchio.

L'edificio è stato realizzati con struttura mista. I prospetti esterni sono intonacati e tinteggiati. La copertura è a doppie falde.

Lo stato di manutenzione generale dell'edificio è buono.

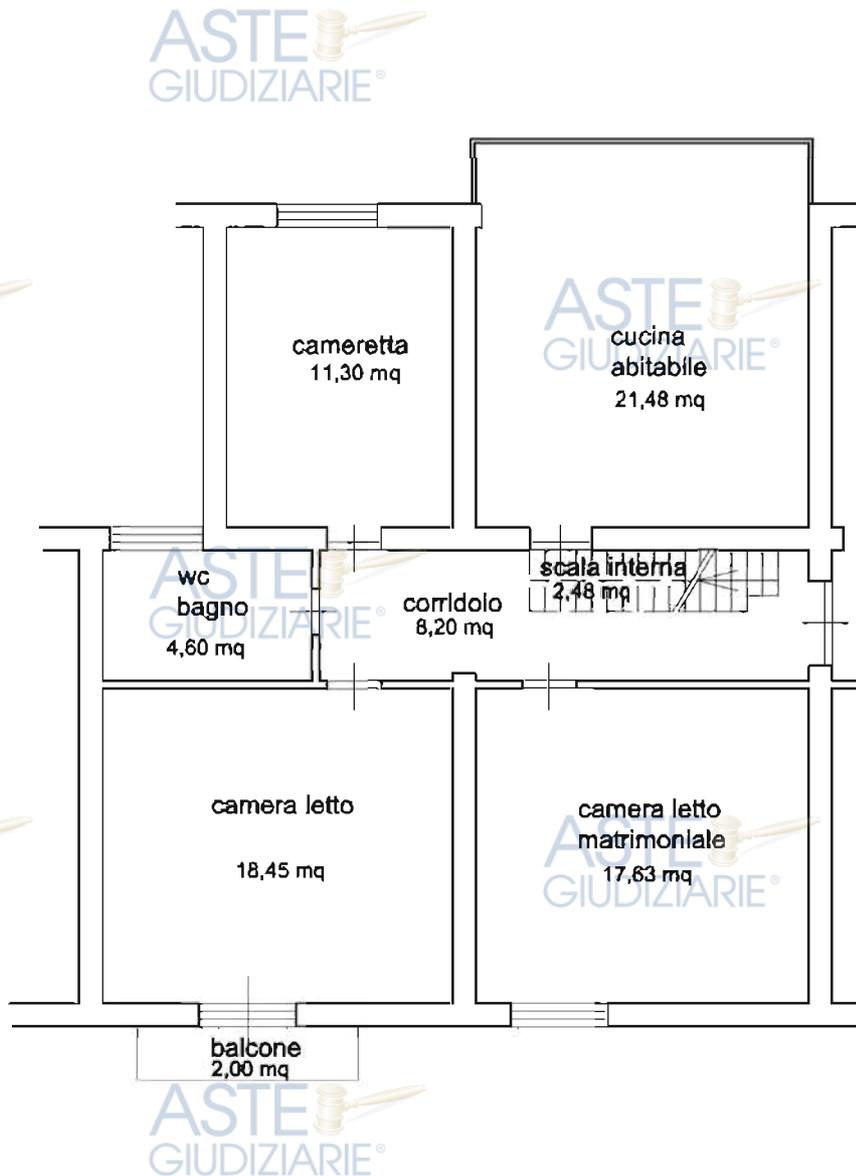
piano quarto

L'immobile "A" è ubicato al quarto piano salendo dalla scala condominiale "B", interno n.7, è composta da un ingresso su corridoio, a destra una cucina-soggiorno ampliata su veranda, a seguire una cameretta con finestra, un wc-doccia finestrato, una camera da letto con porta finestra su balcone, una camera da letto matrimoniale con finestra. dal corridoio si accede al piano sottotetto tramite scala interna in ferro autoportante, su salone-soggiorno con porta finestra su terrazzo, a seguire una camera da letto matrimoniale senza aperture, con wc-doccia finestrato e una soffitta non abitabile.

Tutti gli ambienti ricevono luce e aria direttamente dall'esterno. L'Immobile "A" presenta una pavimentazione di tipo a parquet in tutti gli ambienti, tranne la cucina, i bagni e terrazzo che hanno pavimenti in ceramica. Gli infissi esterni sono di tipo a battenti in alluminio anodizzato a taglio termico e persiane in alluminio. Le porte interne sono in legno.

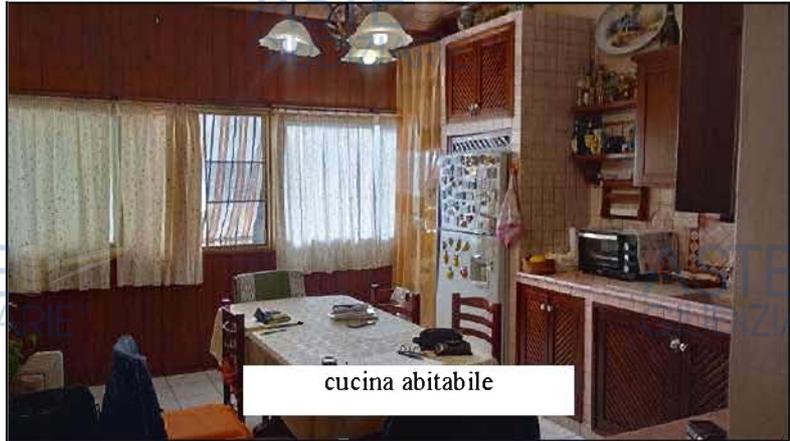
- la cucina è stata ingrandita con soppressione del wc e disimpegno
- il balcone della cucina è stata chiusa a veranda, e aperta alla cucina con soppressione del muro di tamponamento
- è stato creato un wc-bagno in fondo al corridoio.
- è stata soppressa la porta che divideva il corridoio in due.
- è stata creata una scala nel corridoio di accesso al piano sottotetto
- è stato creato nuovi ambienti ad uso abitativo e un terrazzo nel piano sottotetto.

- La veranda del balcone di retro-prospetto della cucina abitabile può essere regolarizzata (art. 20 della L.R. n.4 del 2003) solo se viene ripristinato il muro tompagno esterno.

Riguardo chiusura del balcone a veranda con struttura precaria in alluminio, pannelli e vetro, poiché non direttamente prospiciente su pubbliche vie o piazze, tale intervento è riconducibile alla casistica delle opere interne per il

quale in applicazione dell'art. 20 della L.R. 4/2003 con versamento somma pari a 50 € ogni metro quadro di superficie sottoposta a chiusura.

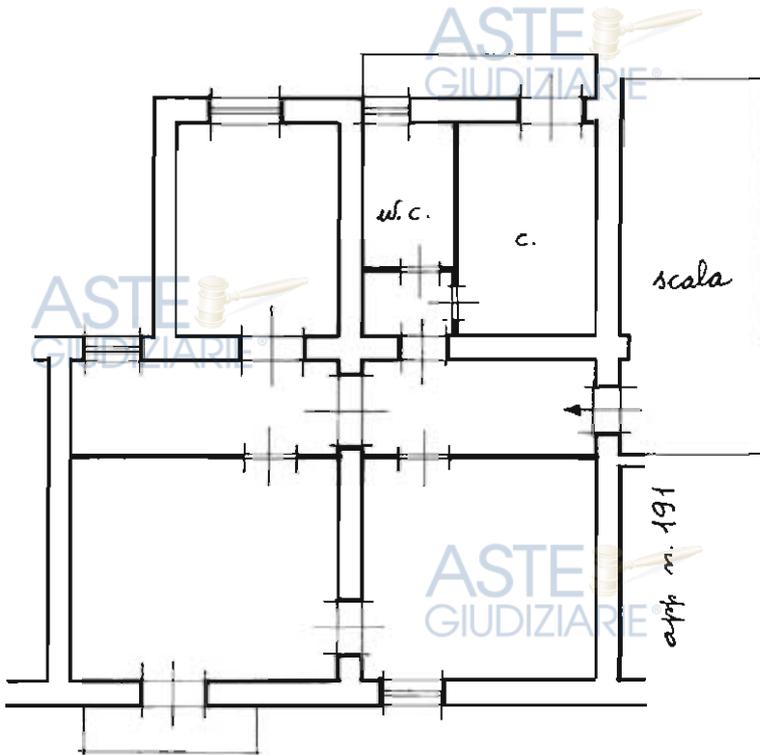
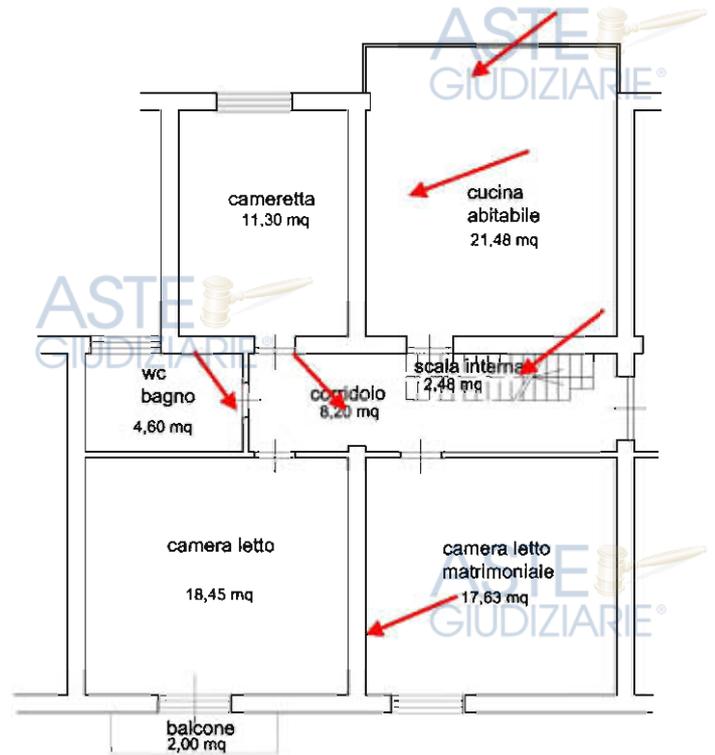
piano quarto

Accertamento della conformità tra lo stato dei luoghi e la planimetria catastale: Durante il sopralluogo del 10/12/2024, l'esperto ha riscontrato delle difformità tra lo stato dei luoghi e la planimetria catastale:

Si dovrà provvedere all'aggiornamento della planimetria catastale presentando, tramite un tecnico abilitato, una richiesta di variazione catastale (DO.C.FA) presso l'Ufficio del Territorio, solo dopo avere verificato e regolarizzato il bene sotto il profilo edilizio ed urbanistico.

- La diversa distribuzione interna con demolizione e ricostruzioni di tramezzi non portanti e spostamento porte interne, creazione del wc-bagno possono essere regolarizzate con la presentazione al Comune di Palermo di una S.C.I.A. in sanatoria (ai sensi della L.R. n.16/2016).
