Tribunale di Palermo
Sezione VI Esecuzioni Immobiliari
R.G.Es. 258/2024
LOTTO N. UNICO
Esperto stimatore: Dott.ssa Geom. Antonella Bertuglia

PERIZIA DI STIMA IMMOBILIARE

LOTTO UNICO

Appartamento sito nel Comune di Carini (PA) Via Firenze n.29 – 31,
identificato al Catasto Fabbricati al foglio MU particella 1441 subalterno 3 (ex sub 1 e 2)

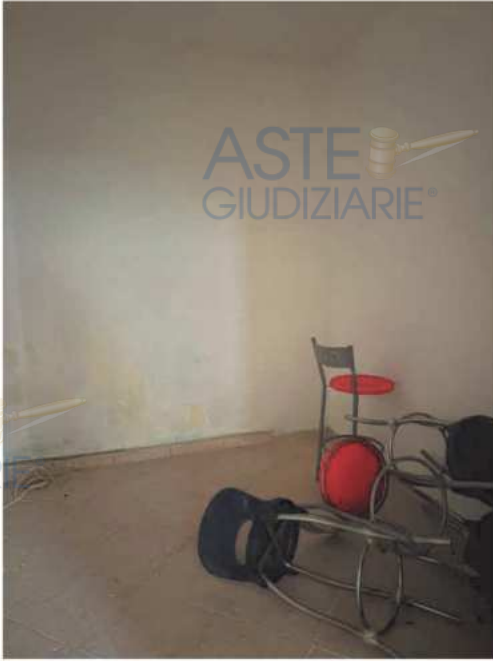
Foto 3 - Vano piano terra

Condizioni di manutenzione dell'immobile e degli impianti: L'appartamento si trova nel complesso in mediocre stato di conservazione, al piano terra sono evidenti tracce di umidità, (foto 3 e 7) al piano secondo sono presenti segni di infiltrazione di acqua (anche se non si è potuto accertare la causa (foto 18). L'immobile non è dotato di impianto di riscaldamento, inoltre non è stato possibile verificare la rispondenza dell'impianto elettrico alla vigente normativa.

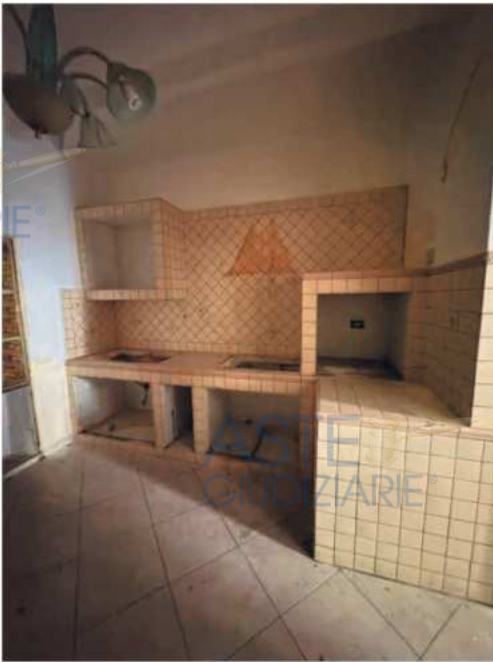
Foto 5 - Cucina piano terra

Realizzazione di una cucina nel vano adibito a ripostiglio e chiusura del vano porta che consentiva l'accesso ai piani superiori (foto 5)

Realizzazione di una cucina in un vano, nella planimetria catastale d'impianto indicato come stalla (foto 5).

Per quanto già esposto al precedente quesito 3, la diversa distribuzione degli spazi interni e la fusione sono regolarizzabili previa presentazione di C.I.L.A. tardiva i cui costi ammontano ad € 1.200,00 che saranno detratti al valore di stima.

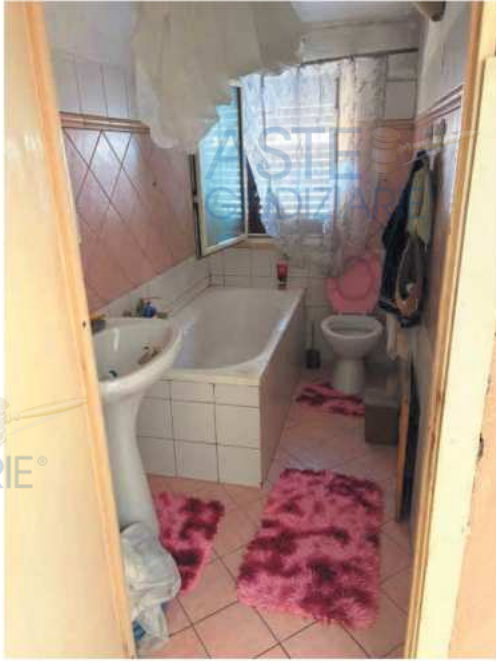
Foto 19 – W-C piano secondo

- 1) spostamento della cucina nella terrazza (foto 20 e 21);
- 2) Realizzazione di una tettoia “tipo sandwich” per la copertura della terrazza (foto 20 e 21)
- 3) Chiusura in muratura di una porzione di terrazza per la realizzazione di un w.c., (foto 19);

- 1) Demolizione di una parete (indicata in verde nella planimetria sottostante All. 10) per formare un unico vano;
- 2) Realizzazione di una cucina nella terrazza (foto 20 e 21);
- 3) Realizzazione di una tettoia " tipo sandwich" per la copertura della terrazza (foto 20 e 21)
- 4) Trasformazione della porta finestra in finestra (foto 16);
- 5) Apertura di una piccola finestra e di un vano porta (Foto 17);
- 6) Chiusura in muratura di una porzione di terrazza per la realizzazione di un disimpegno e di un w.c. (foto 19);

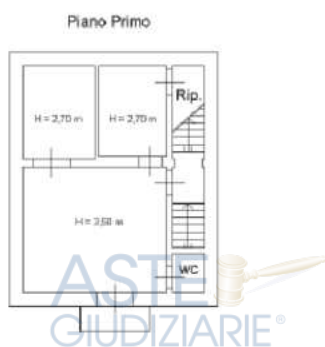
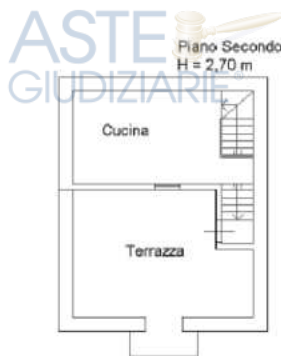
Estratto planimetria catastale (All.5.)

Planimetria catastale: In occasione dei sopralluoghi effettuati il 26/05/2025 ed 21/08/2025 dal confronto tra la planimetria catastale (All. 5) e lo stato dei luoghi si sono riscontrate delle difformità.
