Tribunale di Palermo  
Sezione VI Esecuzioni Immobiliari  
R.G.Es. 260/2023  
LOTTO N. 1  
Esperto stimatore: Arch. Daniela Inzerillo

**PERIZIA DI STIMA IMMOBILIARE**

**LOTTO N. 1**

Appartamento sito a Palermo, in Via Trapani Pescia n.15, al piano 1° a sx (Fig.18 p.lla 599 sub 8)

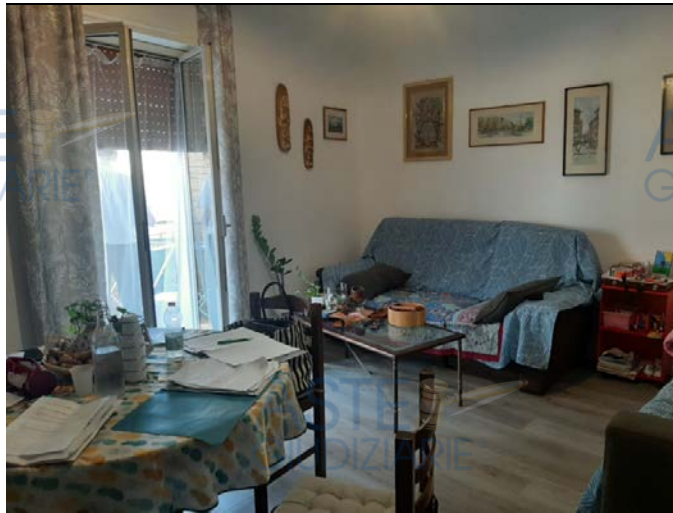
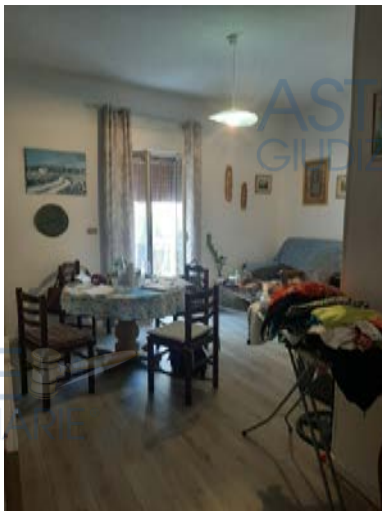
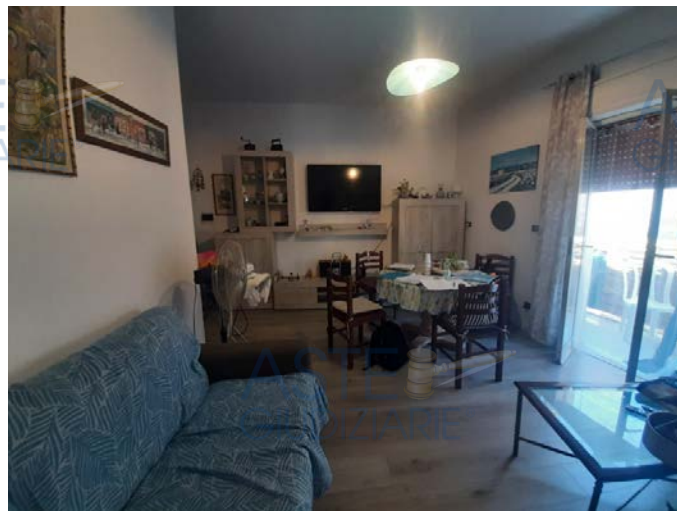
Soggiorno-pranzo con balcone su via Trapani Pescia

| AMBIENTE | SUP. NETTA (mq) | ESPOSIZIONE | H utile mt |
|---|---|---|---|
| Salotto (ex terrazzo chiuso abusivam.) | 21,95 | Sud | 3,00 |

Sono stati pertanto computati gli oneri di demolizione della chiusura in muratura del terrazzo originario, trasformato in soggiorno e cucina, con ripristino dell'originario terrazzo prospiciente su via Trapani Pescia e realizzazione di una zona attrezzata cucina nei vani rimanenti, che sono stati stimati forfettariamente in € 10.000,00.

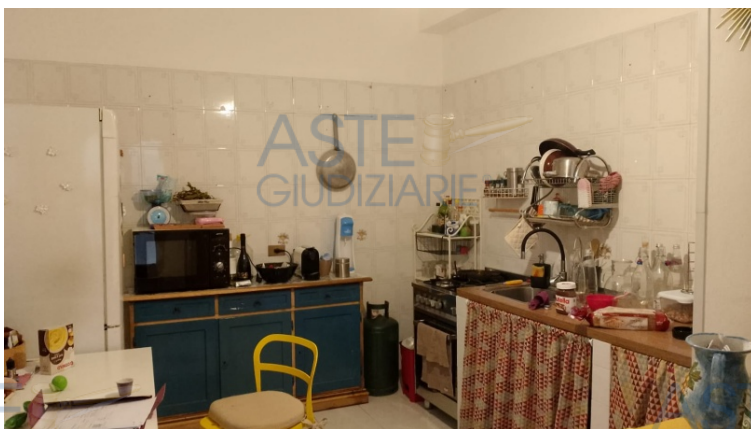
Cucina

| AMBIENTE | SUP. NETTA (mq) | ESPOSIZIONE | H utile mt |
|---|---|---|---|
| Cucina (ex terrazzo chiuso abusivam.) | 13,05 | nord | 3,00 |

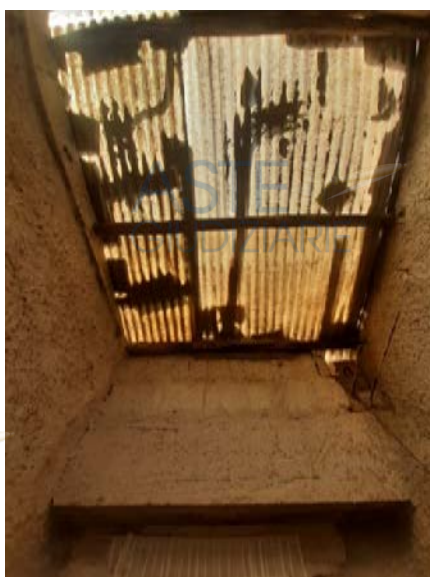
Copertura con ondulina in pvc del pozzo luce

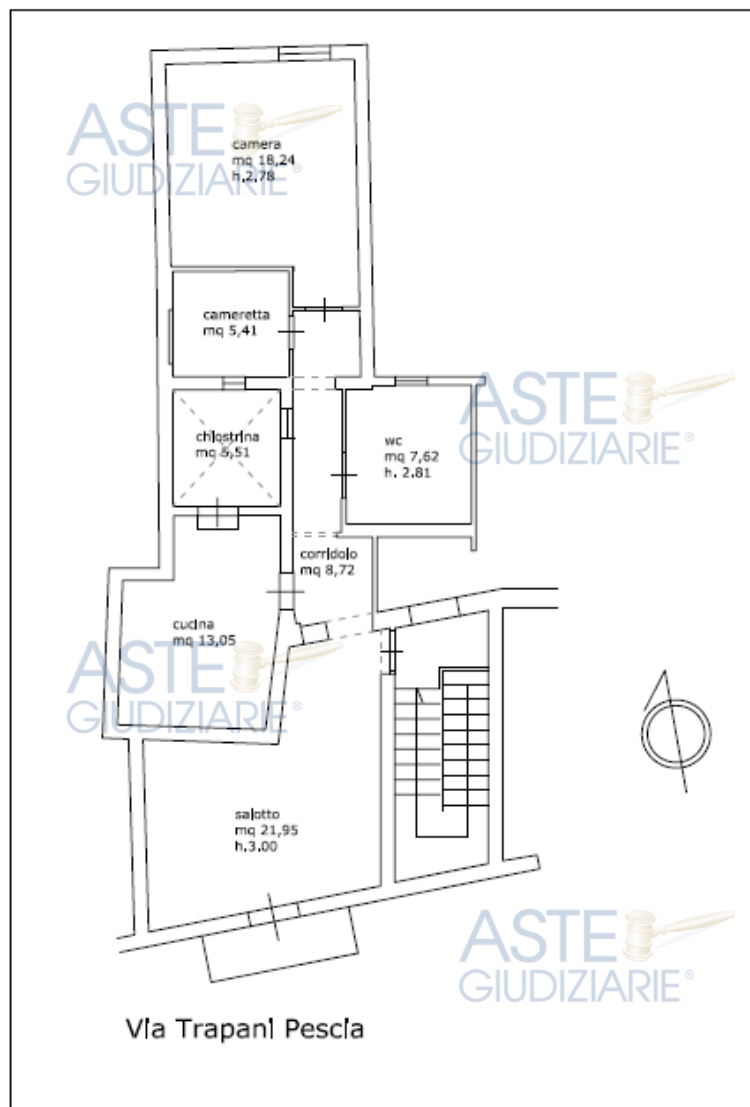
Planimetria di rilievo dello stato di fatto

Dati metrici stato di fatto

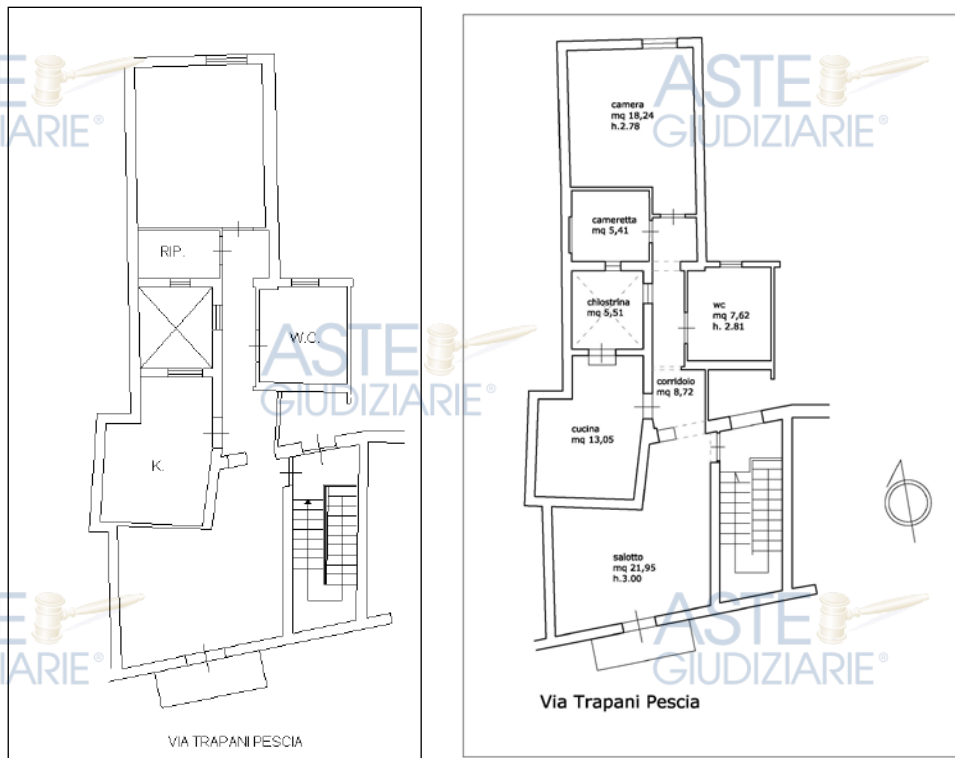
**Planimetria catastale:** *Si riscontra la conformità dello stato attuale dei luoghi con la planimetria catastale attuale (data di presentazione 03/05/2002) a meno dell'unica difformità riscontrata consistente nelle maggiori dimensioni del locale censito come ripostiglio che è stato ampliato e trasformato in cameretta, riducendo le dimensioni della camera sul retro.*

**Planimetria catastale attuale sub 8 (03.05.2002) Rilievo attuale dei luoghi (All.5)**

*Ma per ragioni legate alla necessità di ripristinare la conformità edilizia dell'unità immobiliare si dovrà procedere, dopo la demolizione del soggiorno e cucina (terrazzo originario chiuso abusivamente) per il ripristino del terrazzo originario, alla presentazione di variazione catastale tramite procedura Docfa.*

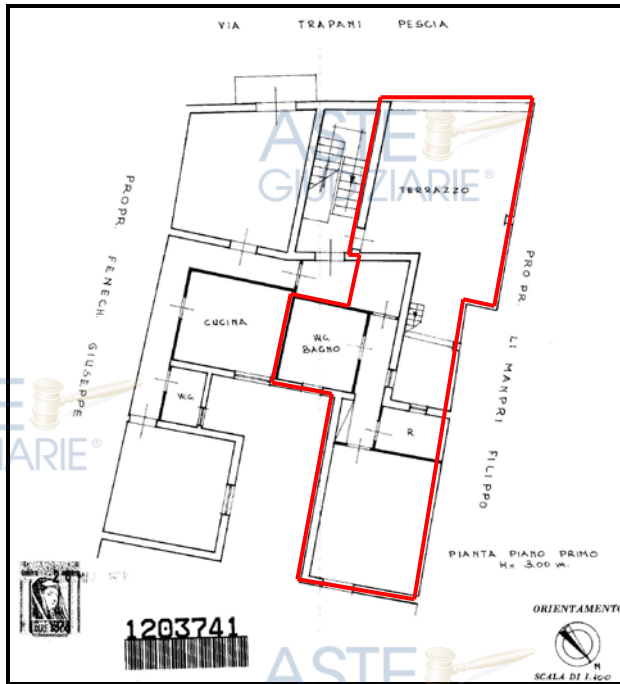
Planimetria catastale originaria sub 3  
(data di presentazione 28.06.1948)

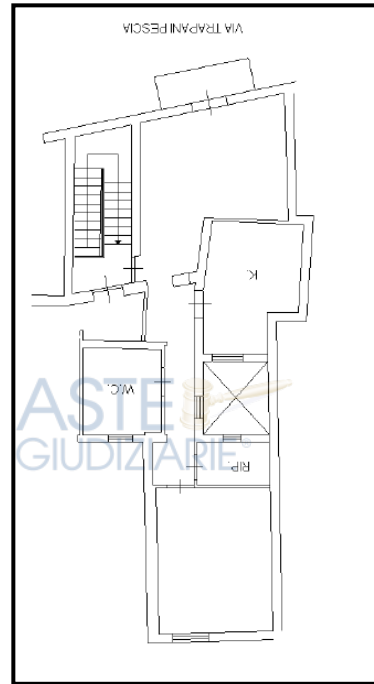
Planimetria catastale attuale sub 8

— Individuazione perimetro appartamento sub 8

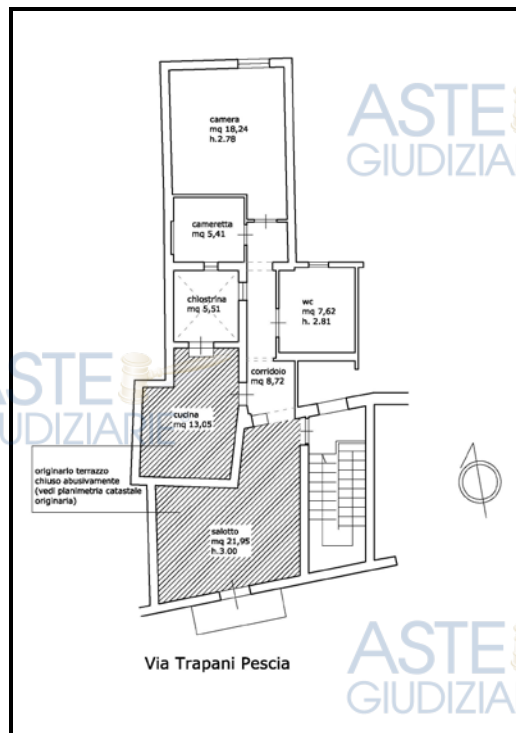
Originariamente il fabbricato (censito al fg. 18 alla p.lla 599) era composto da due elevazioni f.t. e constava di **un'unica unità abitativa al piano primo**, con accesso dalla scala sita al civico 15, censita al **sub 3** (vedi planimetria catastale storica allegata). L'appartamento di piano primo era composto di 6,5 vani catastali e da un terrazzo di pertinenza al quale si accedeva direttamente dal vano scala, senza collegamento diretto con l'unità abitativa. In epoca successiva, non individuabile con certezza, per cui si fa riferimento alla **variazione catastale del 03/05/2002**, è stato effettuato, senza alcun titolo edilizio, il frazionamento in due appartamenti, con **ampliamento, dovuto alla chiusura abusiva del terrazzo, e diversa distribuzione interna**. Dal sub 3 sono originati due appartamenti e precisamente il sub 8 (oggetto di pignoramento) e il sub 9 (non oggetto di questa procedura). L'appartamento censito al sub 8 e coincidente appunto con il Lotto 1 della presente perizia è pertanto il risultato di opere realizzate senza alcun titolo edilizio consistenti nella chiusura del terrazzo originario (prospiciente la via Trapani Pescia) con muratura e soprastante copertura piana e realizzazione di un balcone su via Trapani Pescia. Dalla verifica presso gli uffici del Comune di Palermo, l'unica istanza presentata è una Comunicazione Prot.n. 293196 del 29/11/2005, ex art.9 L.37/85 che fa riferimento ad

opere di ordinaria manutenzione del terrazzo facente parte dell'appartamento limitrofo censito al sub 9 (anch'esso derivante dal sub 3 per frazionamento). Non è stata presentata alcuna richiesta di autorizzazione del frazionamento dell'originario app.to sub 3, né risulta presentata alcuna domanda di sanatoria per la chiusura in muratura del terrazzo esistente.

Planimetria di rilievo attuale con indicazione delle  
difformità rispetto planimetria storica originaria

Trattandosi di ampliamento dell'unità di piano primo già esistente con chiusura del terrazzo, la densità complessiva edilizia è già saturata, pertanto si ritiene che non si possa regolarizzare l'aumento di volume con ***Permesso di Costruire in Sanatoria***.

Occorre comunque procedere alla regolarizzazione del frazionamento e modifica della distribuzione interna tramite ***CILA tardiva (opere già eseguite)*** ai sensi dell'**art.3 comma 2 lettera a) della L.R.16/2016**, da presentare, al Portale dello Sportello Telematico del Comune di Palermo, ai sensi della L.R.16/2016 (CILA tardiva - opere già eseguite) che prevede il pagamento di una sanzione di € 1.000,00 ai sensi dell'art. 3 comma 5 (trattandosi di opere già realizzate) e di € 150,00 di Diritti di istruttoria. Si ipotizzano pertanto oneri per la presentazione della pratica CILA pari a € 2.000,00 (comprensivi dell'onorario del tecnico e dei diritti di istruttoria).
