**TRIBUNALE DI PALERMO  
SEZIONE VI CIVILE  
ESECUZIONI IMMOBILIARI**

**Procedura esecutiva n. 263/2023 R.G.Es.**

**Perizia di stima immobiliare**  
*(Abitazione sita in Palermo in via Andrea Morosini n. 1/B – piano terzo)*

**Esperto Stimatore: arch. Carlo Surdi**

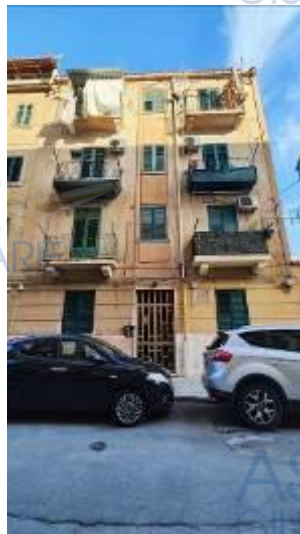
Prospetto via Morosini

Il lotto è costituito da un appartamento ubicato al terzo piano di un edificio sito in Palermo in via Andrea Morosini n. 1/B. Il fabbricato si sviluppa su quattro elevazioni fuori terra (piano rialzato e tre piani in elevazione) e presenta struttura in muratura portante e copertura a falde inclinate. Il prospetto è rifinito con intonaco per esterni.

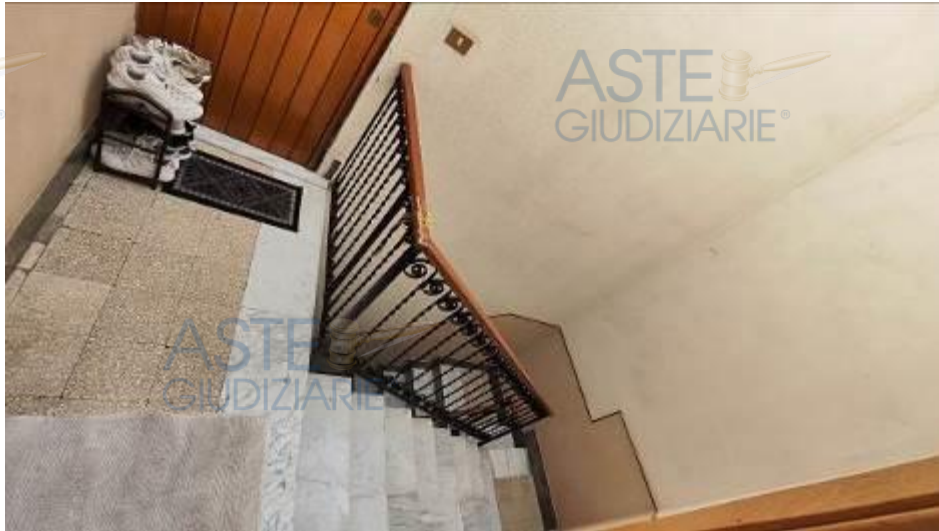
Vano scala condominiale

L'accesso all'edificio avviene mediante un portoncino in alluminio e vetro, oltrepassato il quale ci si immette nell'androne condominiale che consente, a sua volta, l'accesso all'immobile oggetto di pignoramento esclusivamente mediante scala, in quanto l'edificio non è dotato di impianto ascensore.

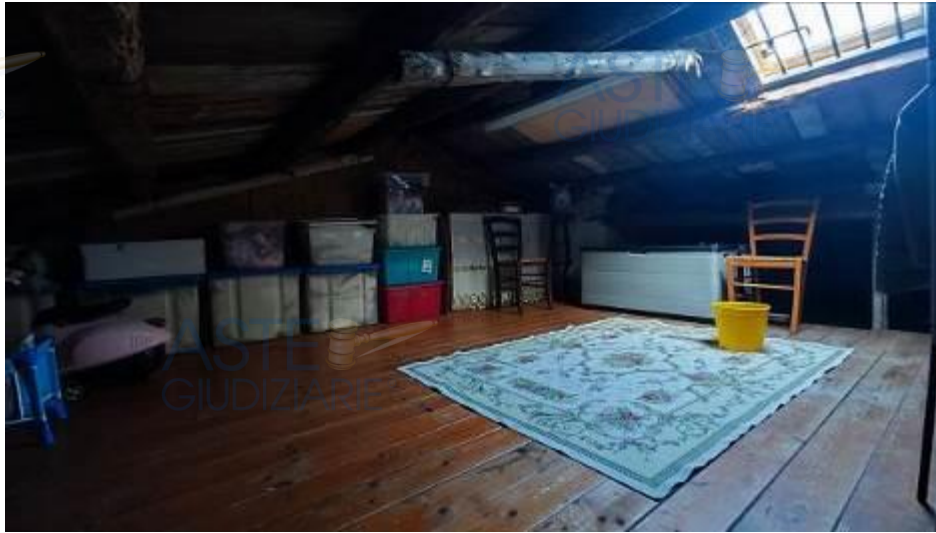
Soffitta

Si rileva che l'unità immobiliare è dotata inoltre di una soffitta, ricavata nell'intercapedine tra il tetto a falde e la copertura dell'appartamento, accessibile

mediante realizzazione di un foro sul soffitto della camera da letto principale ed installazione di una scala in legno.

Costituisce pertinenza dell'appartamento il balcone posto in corrispondenza del prospetto principale; tale balcone si estende su una superficie di 2,00 mq. Come indicato, è altresì presente una soffitta, di altezza ridotta, che si estende per una superficie di 62 mq. Si anticipa tuttavia che non si ritiene che tale soffitta sia regolare dal punto di vista urbanistico.

A tale valore deve essere sommata la superficie delle pertinenze, ovvero del balcone posto in corrispondenza del prospetto principale. Si ribadisce che è inoltre presente una soffitta, di altezza ridotta e che si estende per una superficie di 62 mq, che tuttavia non si ritiene regolare dal punto di vista urbanistico e pertanto la sua superficie non verrà considerata ai fini del calcolo della superficie commerciale del bene.
