RELAZIONE DI STIMA IMMOBILIARE

ESECUZIONE N° 264/2023 R.G.

LOTTO UNICO

in Via Cardinale Sanfelice n. 20 censito al Catasto fabbricati al Fg.25,

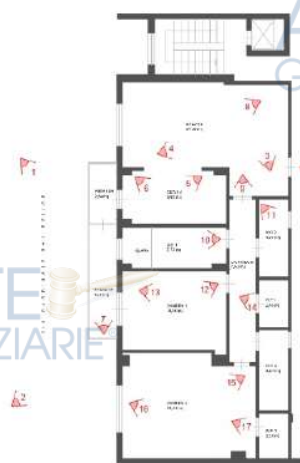
PLANIMETRIA CONTOTTICI

L'appartamento è ubicato al piano quarto, prima porta a destra salendo la scala ed ha una superficie catastale pari a 115,00 mq ed è così composto: ingresso su salone, a sinistra dello stesso si trova la cucina, quest'ultima dotata di balcone parzialmente verandato con affaccio su

Via Cardinale Sanfelice, proseguendo lungo il corridoio sono ubicati rispettivamente a destra e a sinistra due wc (di cui il wc di sinistra, quello più grande, presenta affaccio su Via cardinale Sanfelice e quello a destra su corridoio condominiale), una camera da letto con balcone, prospiciente sempre su Via Cardinale Sanfelice esposizione Nord-Ovest; sulla destra due ripostigli di cui uno finestrato. Completa l'abitazione una camera da letto matrimoniale dotata di finestra con esposizione Nord-Ovest, all'interno della quale è presente un terzo ripostiglio.

H: 2.94 m

PIANO QUARTO

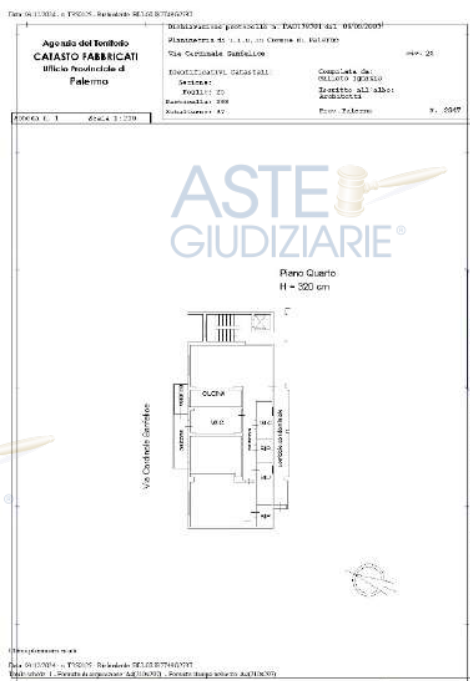
**Planimetria Catastale**

Durante le operazioni peritali si sono riscontrate le seguenti difformità rispetto alla planimetria catastale:

le spallette che delimitano la zona giorno dalla cucina sono rappresentate diversamente da come riscontrato durante il sopralluogo; il muro divisorio tra cucina e bagno è rappresentato in una posizione leggermente diversa dallo stato di fatto. Il bagno presenta una porzione della superficie con un salto di quota di circa 20 cm con realizzazione di un gradino ove è stata installata la vasca da bagno. Inoltre, è presente un vano porta che insiste sul corridoio che separa la zona giorno dalla restante abitazione. Nel wc con vasca è raffigurata una porta finestra che si presenta ad oggi come finestra. La veranda graficizzata sulla planimetria catastale attuale non è regolare così come meglio esplicitato nel paragrafo 6.

Al fine di aggiornare la planimetria catastale sarà pertanto necessario presentare un nuovo DOCFA (costo stimato € 600,00)

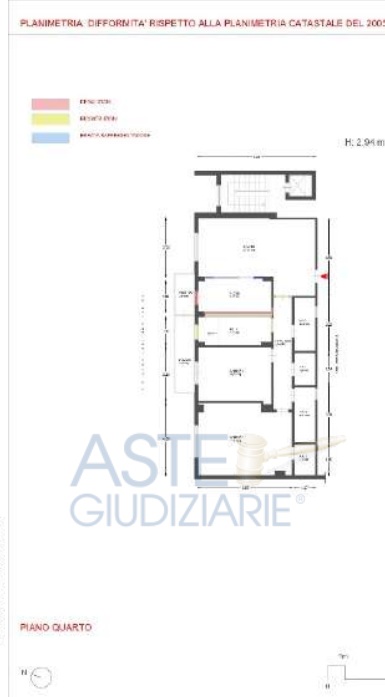
**Tavola diffinitività**

Per una migliore comprensione delle difformità si rimanda alle planimetrie allegate di seguito.

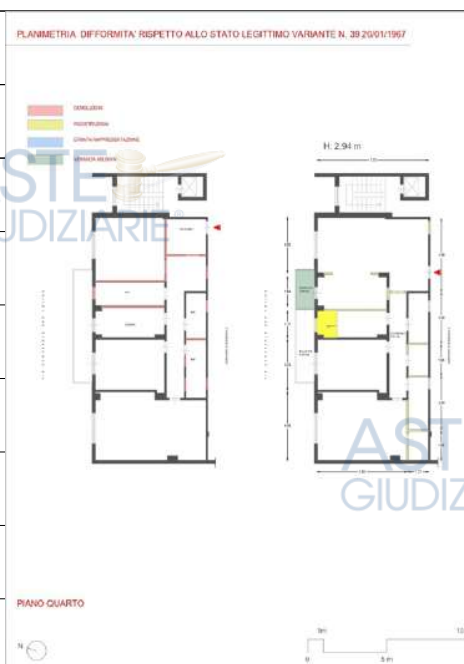
- Si è inoltre riscontrato un abuso all'interno del bagno con vasca che riguarda la trasformazione dell'originaria porta finestra in

finestra; la realizzazione di due finestre rispettivamente

all'interno del secondo bagno e all'interno del ripostiglio

adiacente il corridoio condominiale e un diverso posizionamento

della porta d'ingresso rispetto agli elaborati di progetto. Per gli

sopralluogo, si è inoltre riscontrata una diversa distribuzione degli

spazi interni, per la cui regolarizzazione si dovrà procedere alla

Si riportano di seguito i grafici di confronto tra i disegni allegati alla

variante n. 39 del 20/01/1967 e lo stato di fatto.

interventi di cui sopra, si prevede il ripristino dello stato legittimo

per un importo complessivo pari a € 6.500,00. Durante il

presentazione di una Cila Tardiva per un costo pari a € 1.600,00

(comprensivo di spese tecniche) e un DOCFA atto ad aggiornare

la planimetria catastale per un costo stimato di € 600,00.
