Relazione di consulenza tecnica di ufficio

Esecuzione immobiliare R.G. Es. 272-2022

LOTTO B

Lotto B) Negozio ubicato in via Gian Filippo Ingrassia n. 23/A-23/B Piano T., sub. 4 da 116 m². Confinante a NORD-OVEST con via Gian Filippo Ingrassia, a NORD-EST con sub. 3 stessa particella e stesso foglio, altro Bene della stessa procedura, a SUD-EST con edificio adiacente di proprietà aliena, insistente sulla particella 414 dello stesso foglio, a SUD-OVEST con strada di accesso ad altro edificio di proprietà aliena, insistente sulla particella 303 dello stesso foglio. Identificato all'N.C.E.U. del comune di Palermo al foglio 63, particella 741, subalterno 4. Lo stesso è identificato all'N.C.T. del comune di Palermo al foglio 63, particella 422.

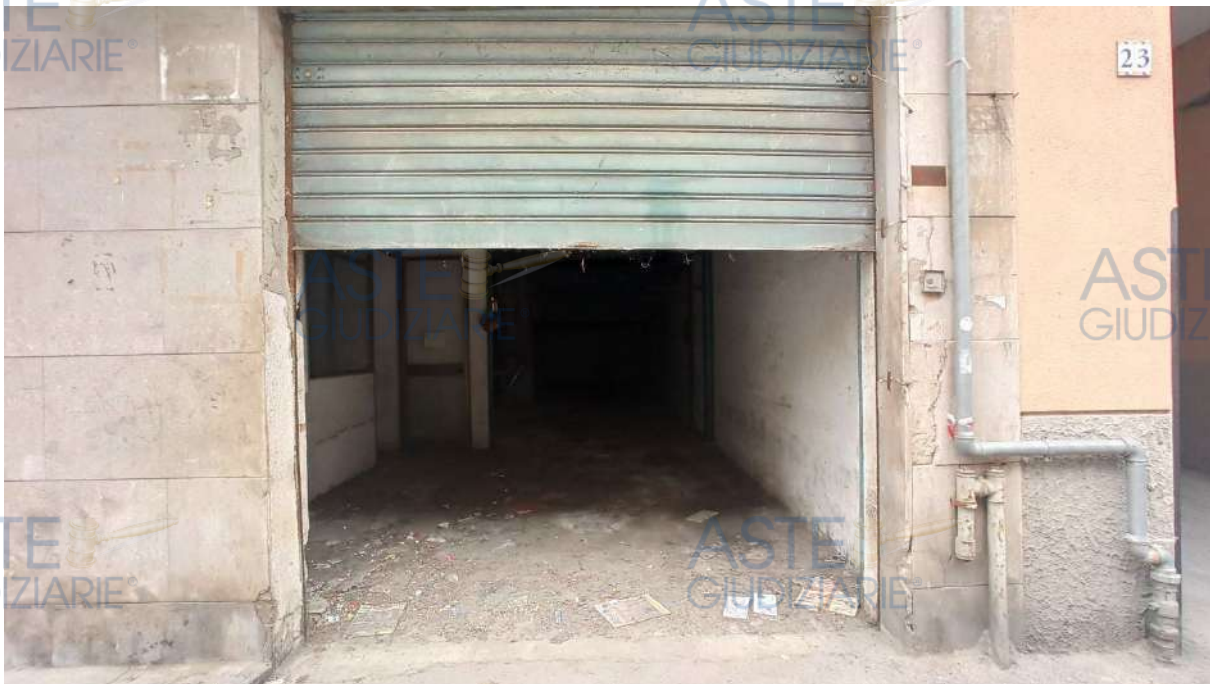
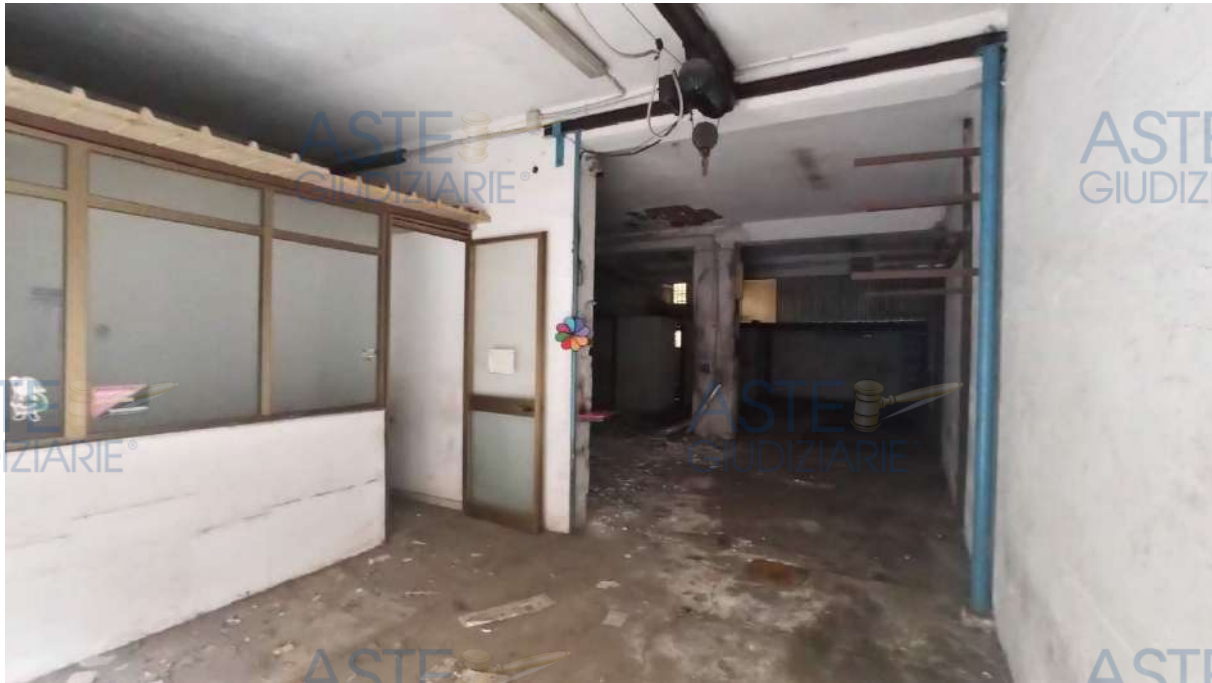
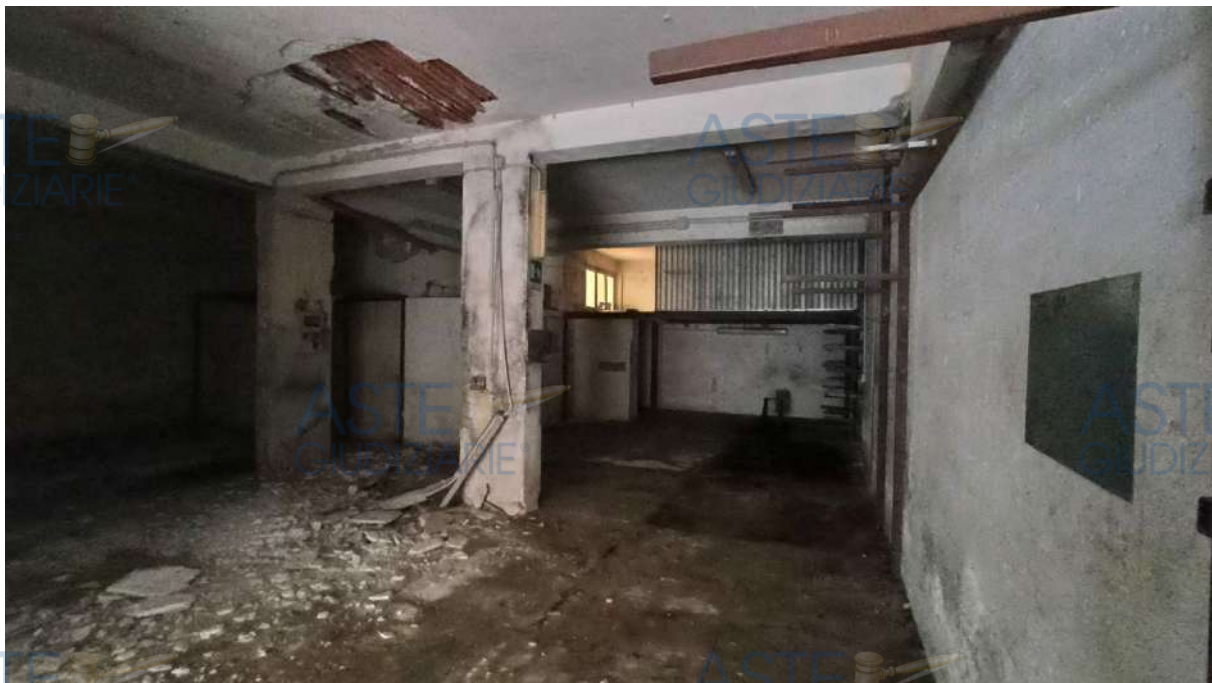
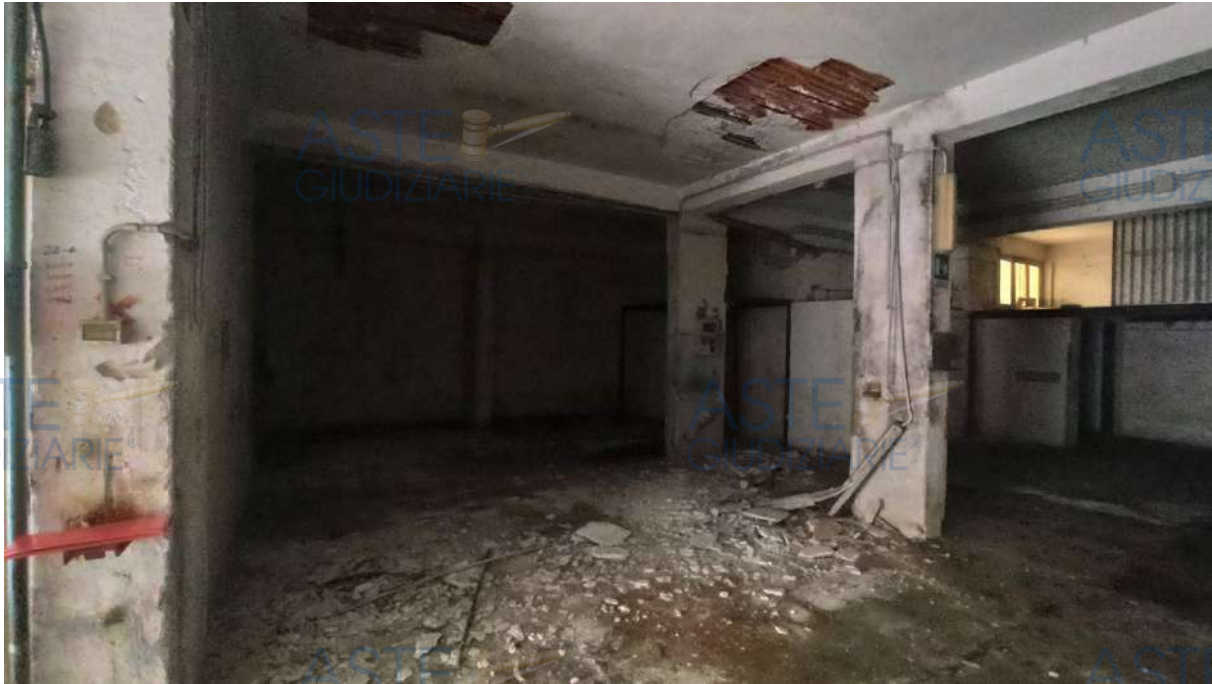
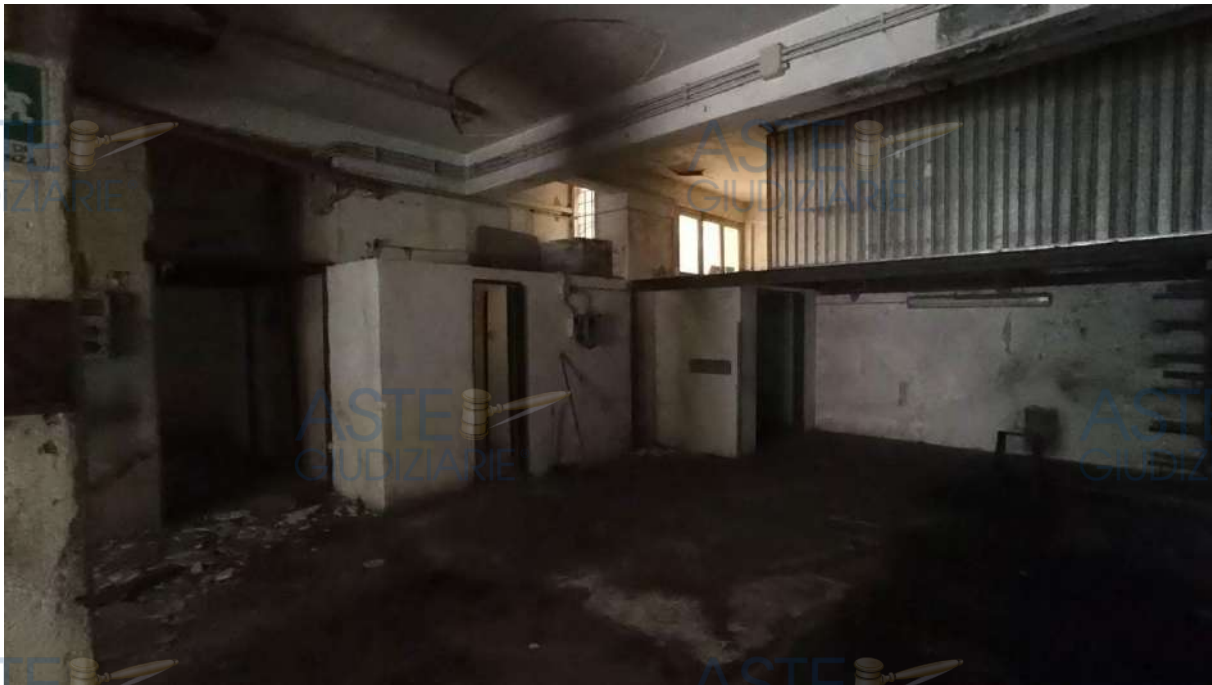
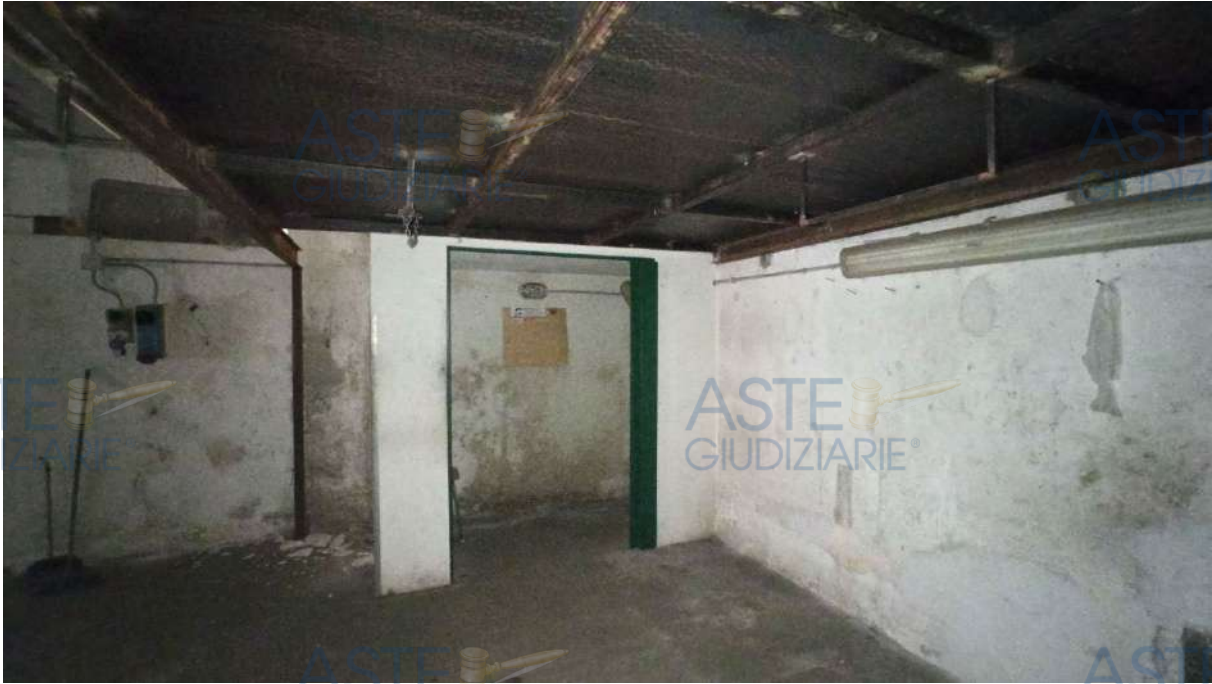
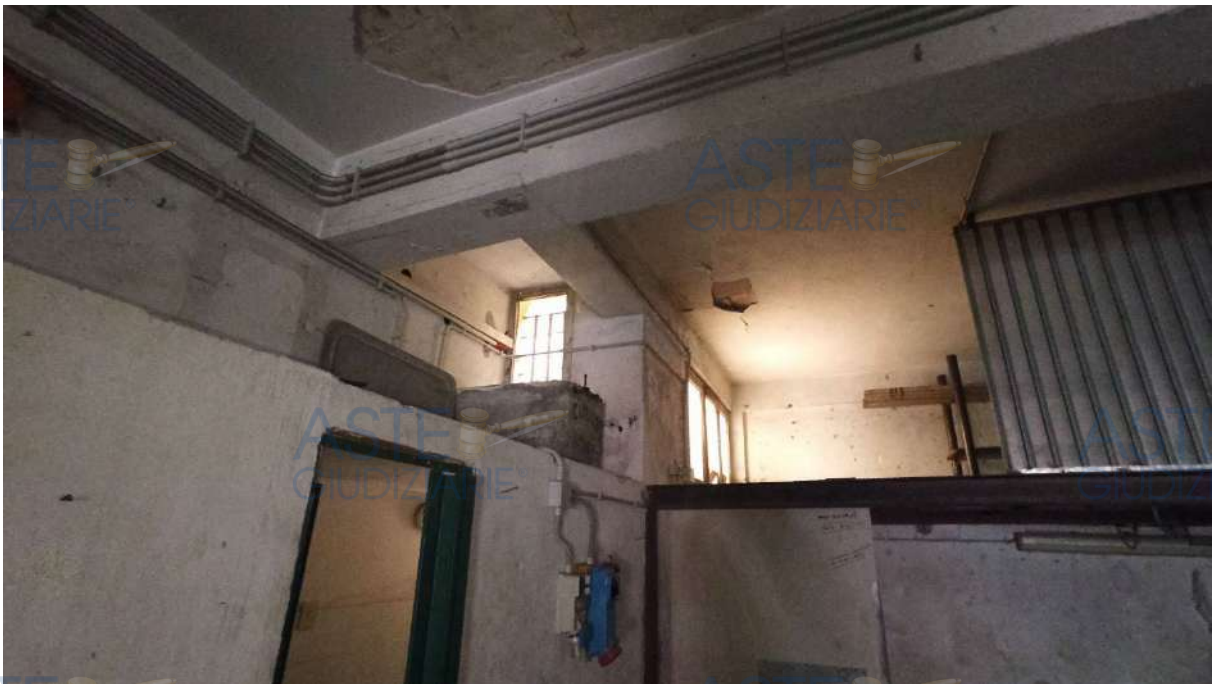
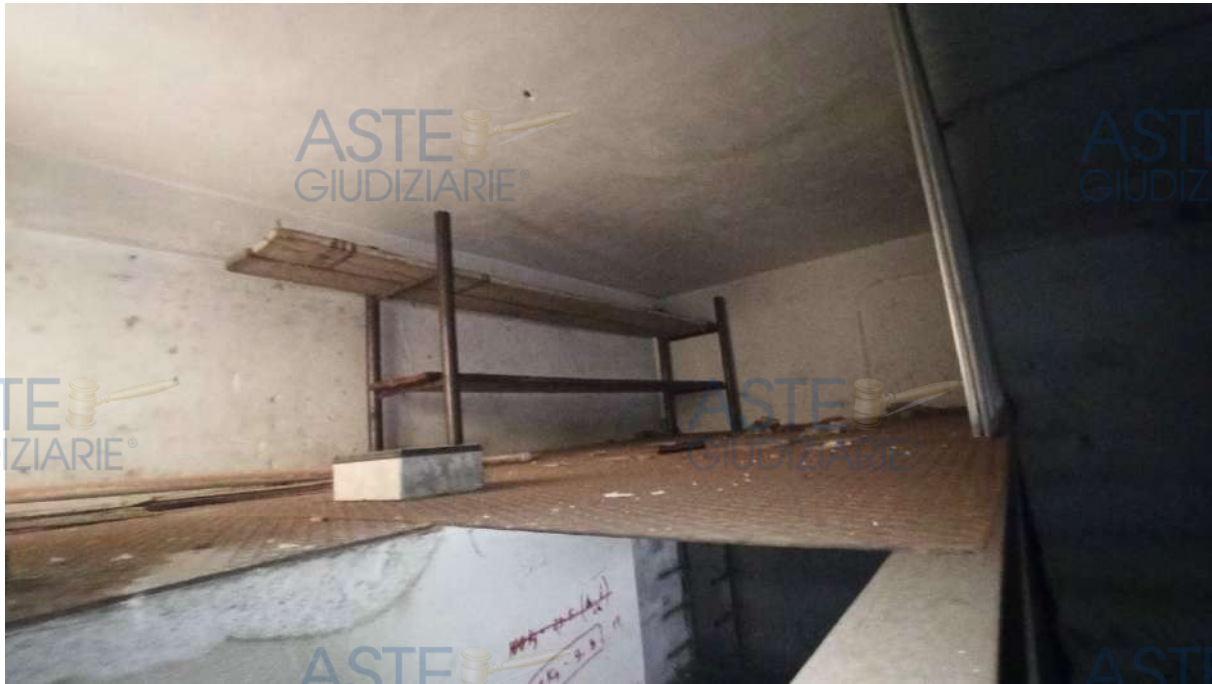
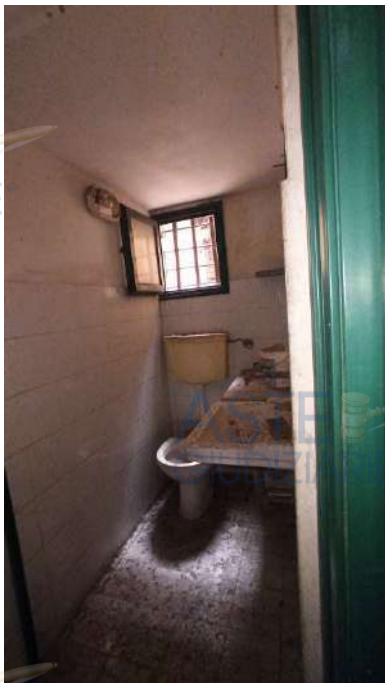
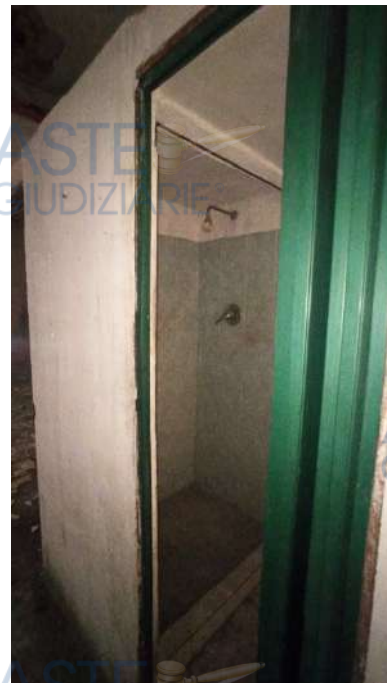
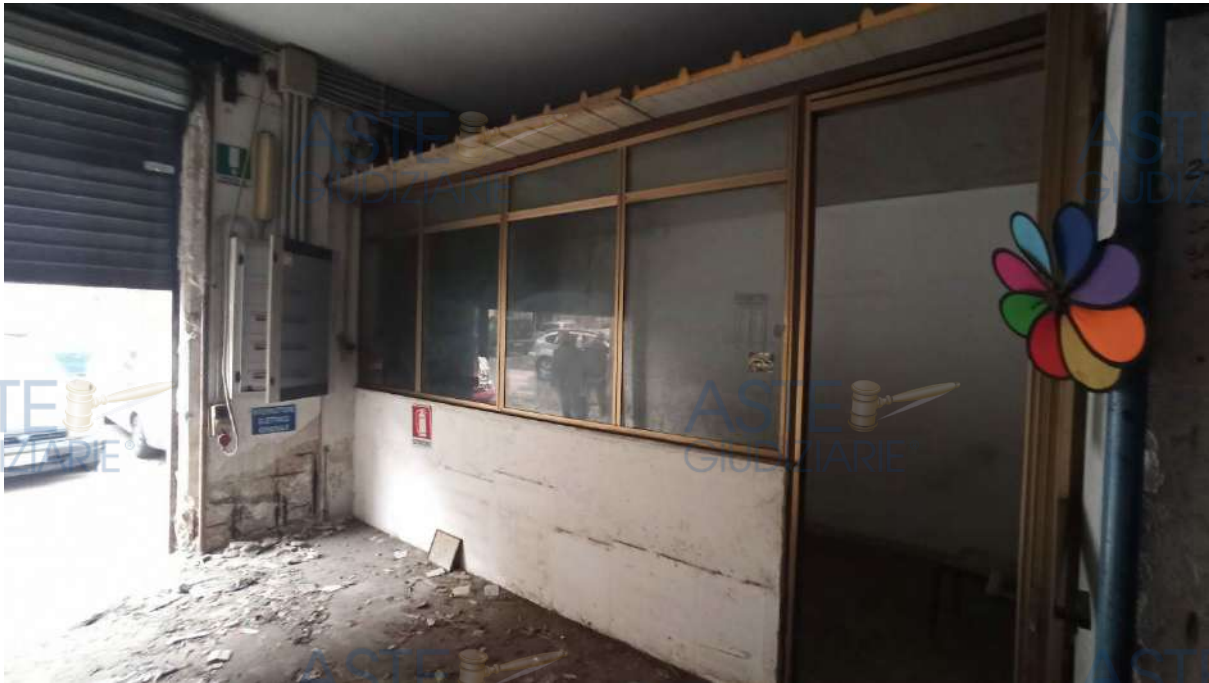
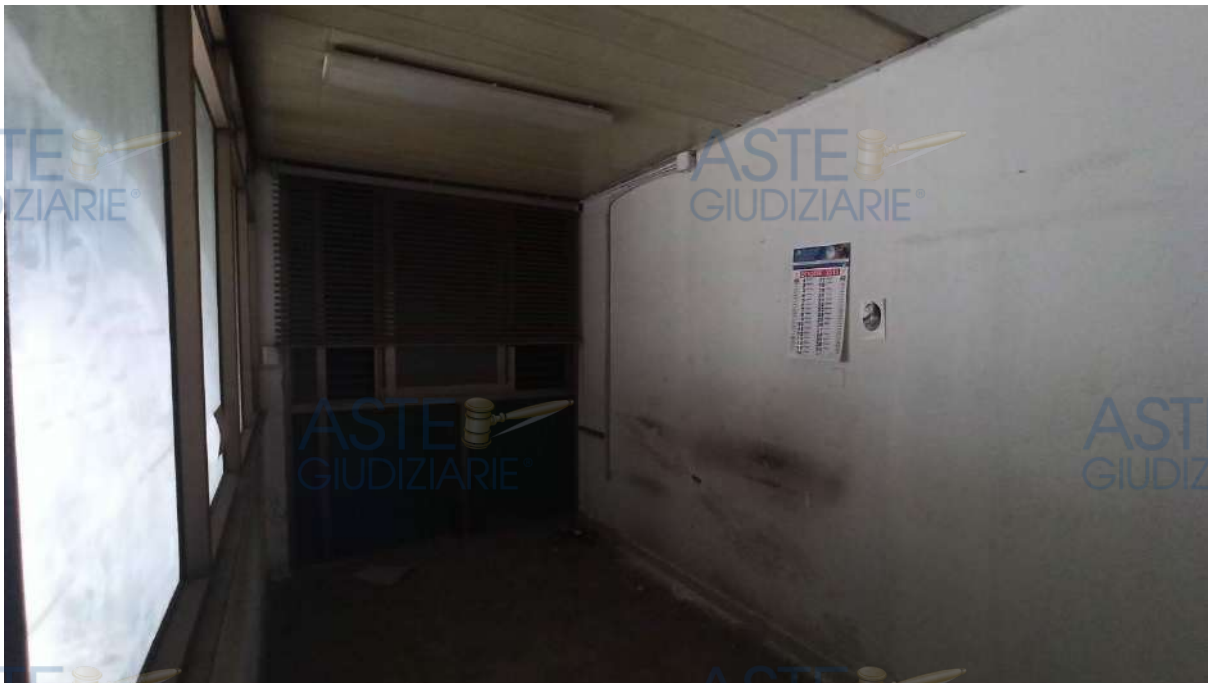
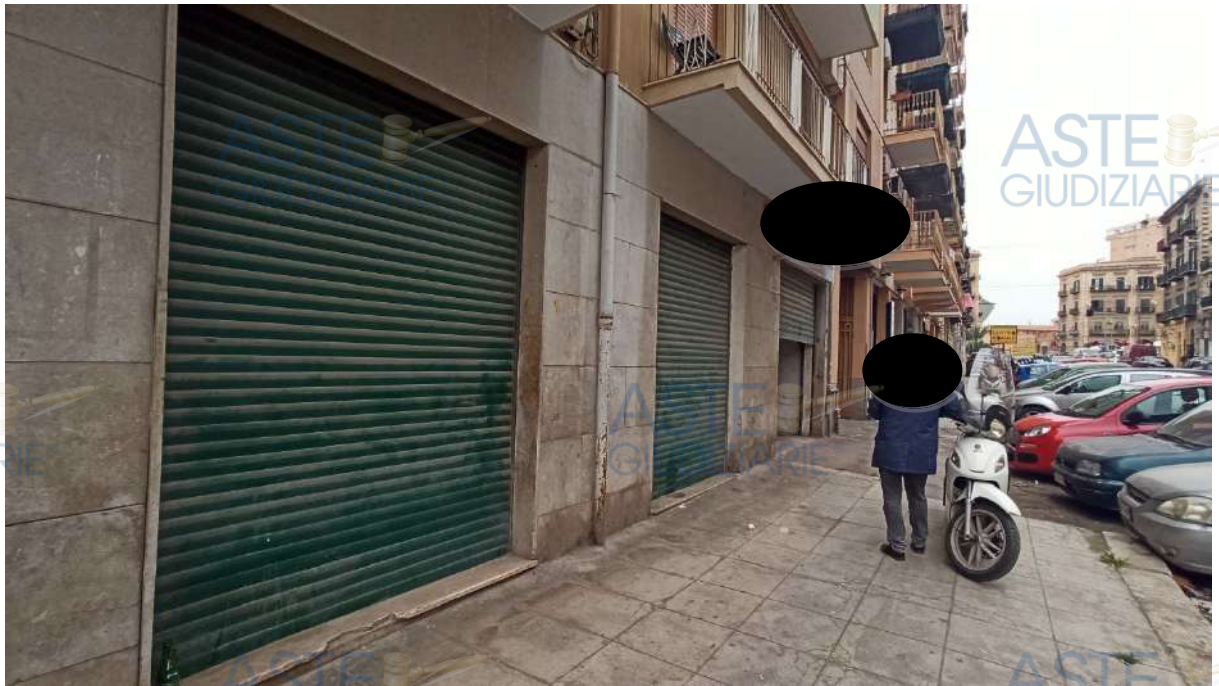
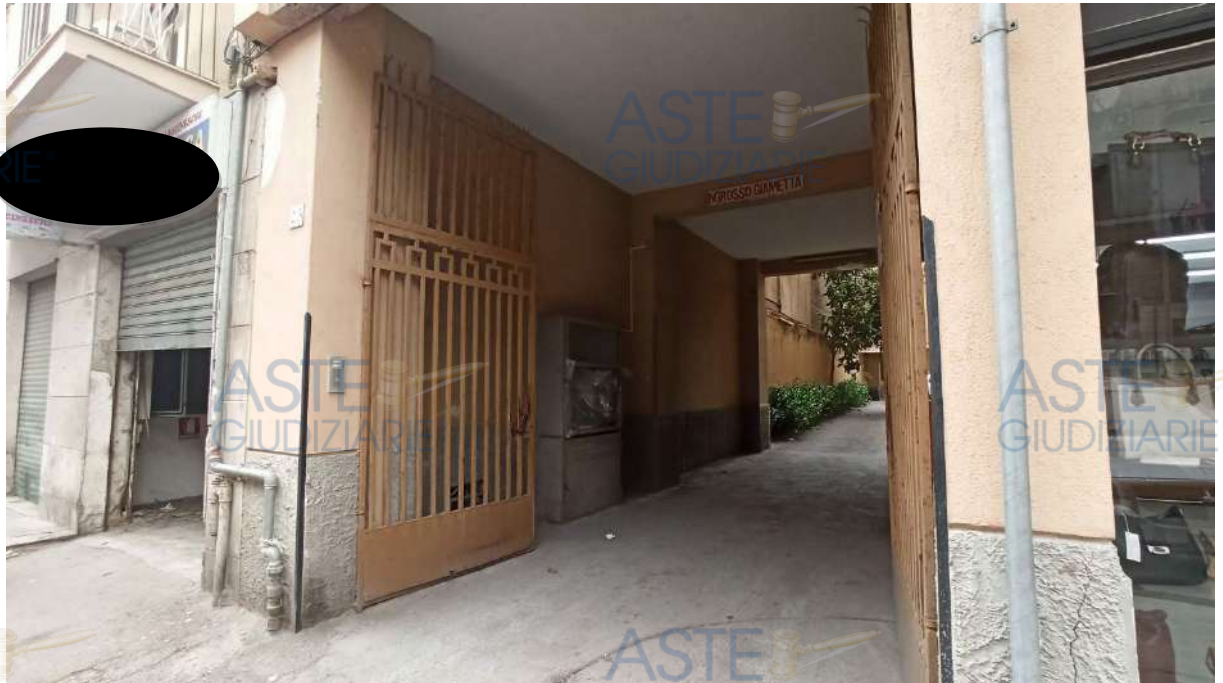
Di seguito un estratto del report fotografico relative allo stato di fatto dell'immobile in oggetto:

Complessivamente le finiture interne dell'immobile presentano un medio-alto grado di degrado con fenomeni di ammaloramento elevati e puntuali, sfondellamento delle pignatte all'intradosso dei solai, copriferro di alcuni pilastri lesionato che fanno dedurre un possibile distacco dello stesso,

parti dell'impianto elettrico divelte, gli infissi sono in parte danneggiati. I pavimenti, in battuto cementizio sono in parte ammalorati.
