Relazione di consulenza tecnica di ufficio

Esecuzione immobiliare R.G. Es. 272-2022

LOTTO A

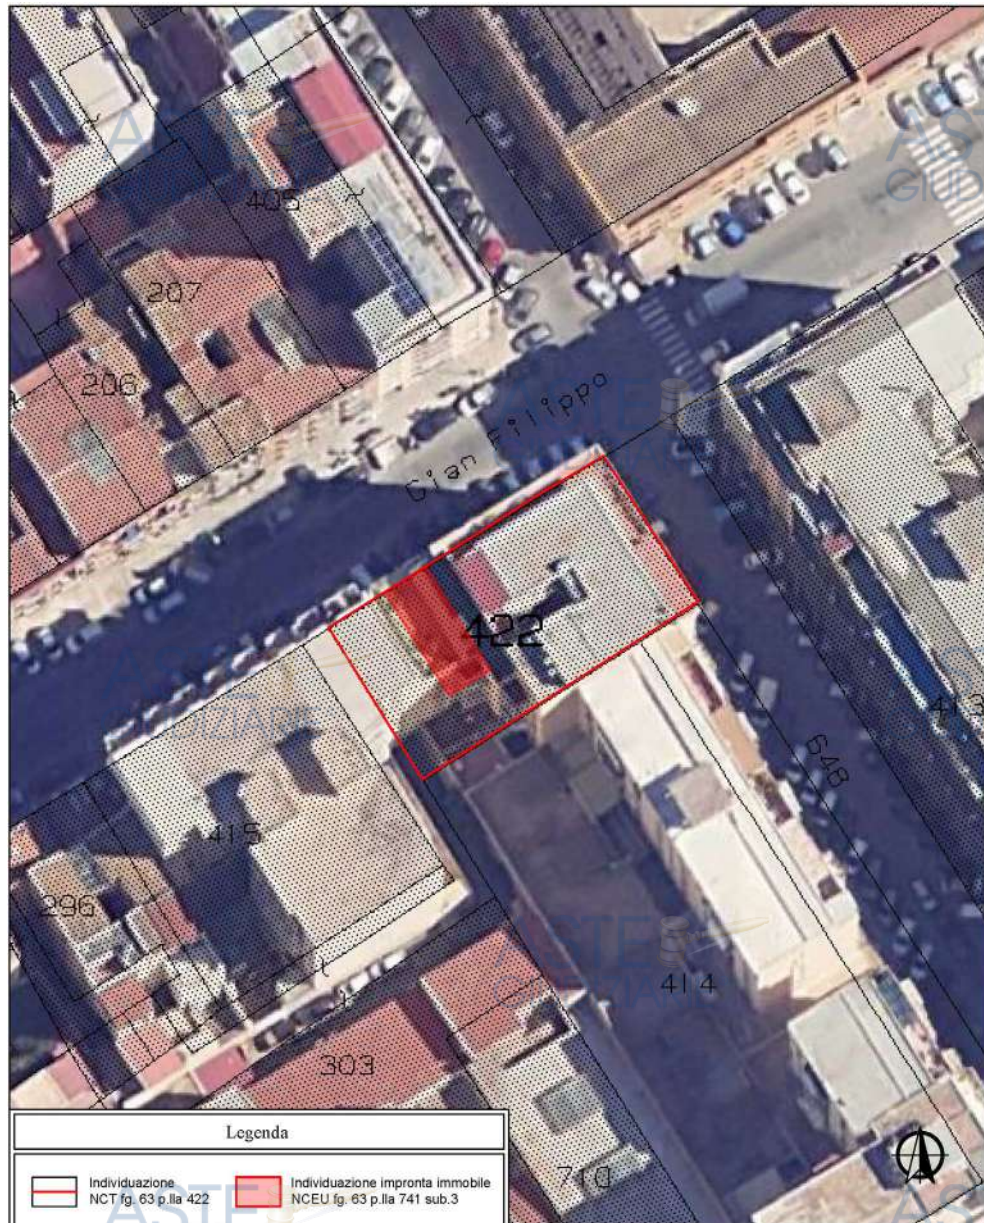
Di seguito si riporta uno stralcio della sovrapposizione tra la fotografia satellitare (fonte Google Earth) e l'estratto della mappa catastale corrispondente, con l'indicazione della particella su cui insiste il bene pignorato, costituente il Lotto A, identificato al Nuovo Catasto Terreni al foglio 63, particella 422 corrispondente al Nuovo Catasto Fabbricati al foglio 63, particella 741, subalterno 3.

Dalle superiori sovrapposizioni è possibile desumere che **non vi sono difformità sostanziali** tra i dati planimetrici catastali e l'esatta identificazione catastale del bene.

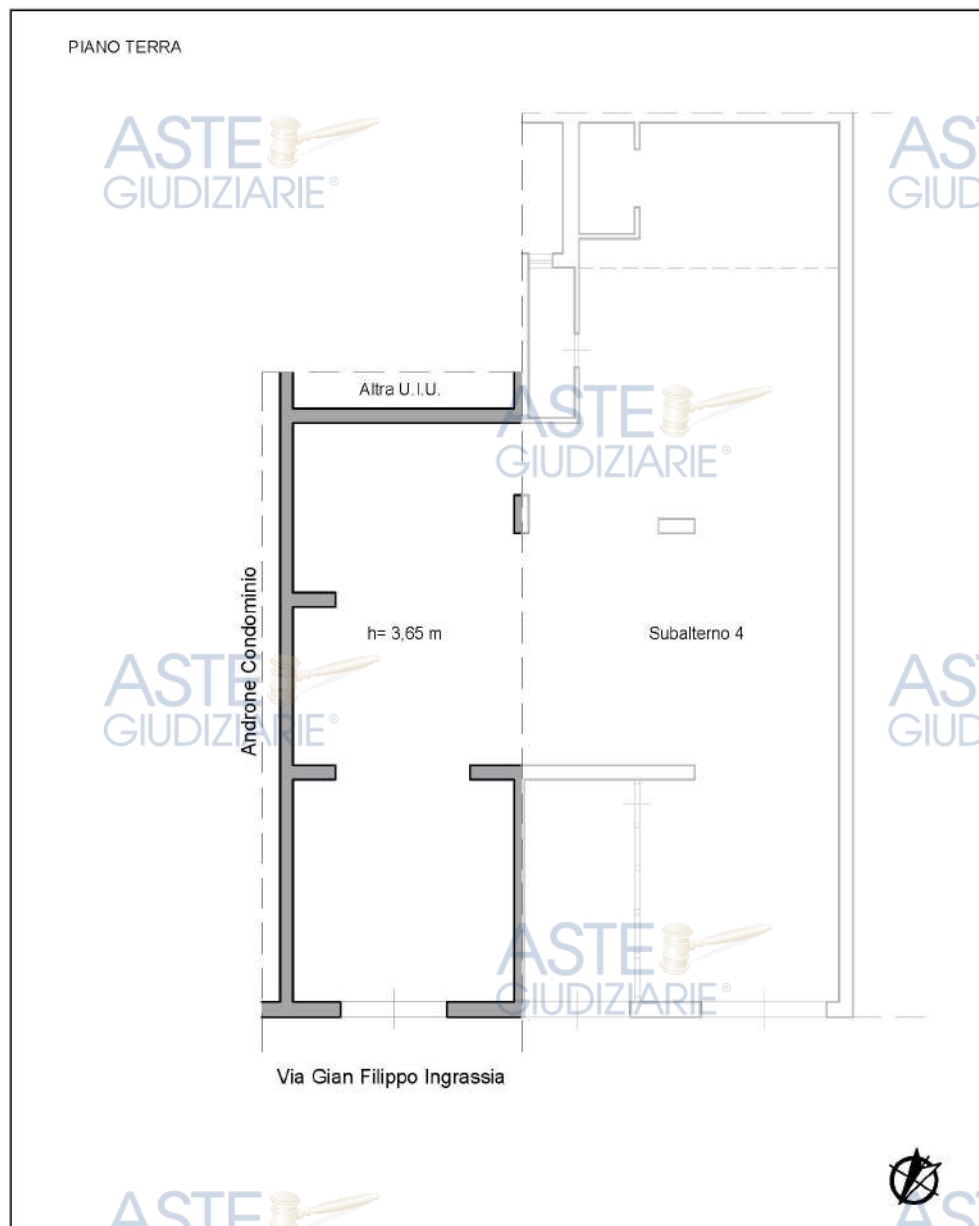
L'immobile è composto da un ambiente unico di forma regolare che mostra la struttura intelaiata dell'edificio. Il Lotto è accessibile da ingresso chiuso da serramento metallico del tipo a saracinesca pedonale. Non si segnalano altri varchi verso l'esterno per la parte di nostro interesse, anche se la superficie è catastalmente rappresentata unita, senza interruzione con quella del sub.4 costituente il Lotto B. L'altezza per l'ambiente principale è unica e pari a 3,65 m.

Di seguito si riporta un estratto della planimetria relativa allo stato di fatto dell'immobile in oggetto.

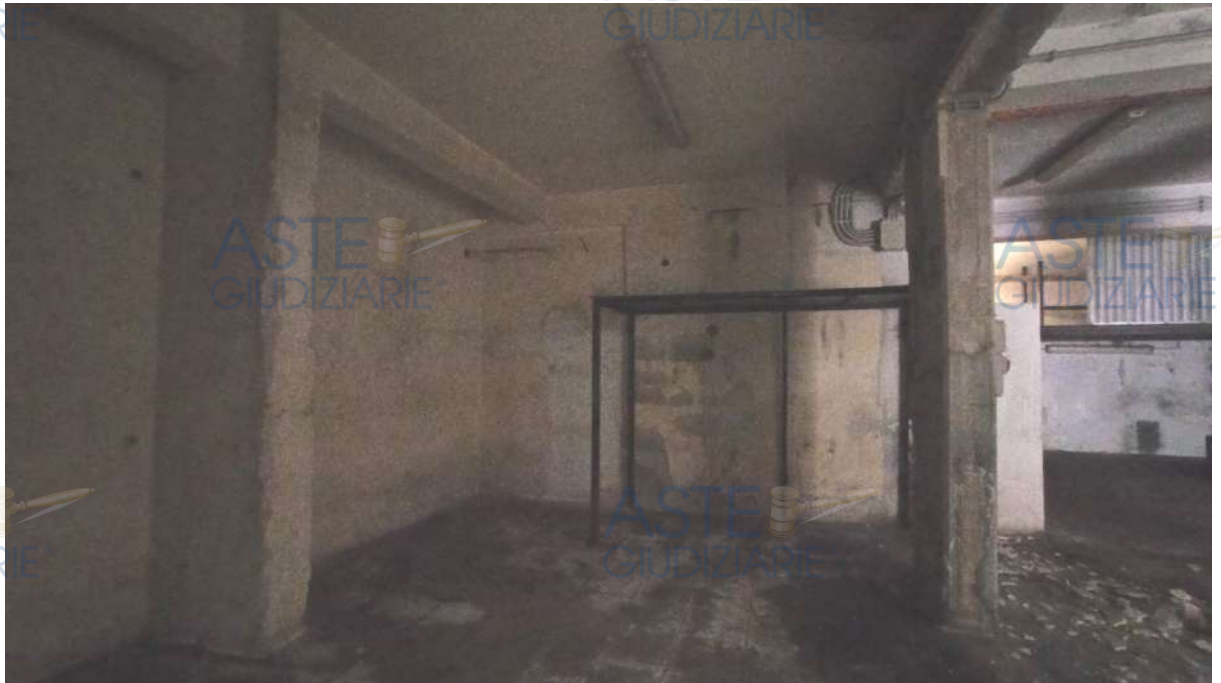
Foto A.02.15

Complessivamente le finiture interne dell'immobile presentano un medio-alto grado di degrado con fenomeni di ammaloramento elevati e puntuali, sfondellamento delle pignatte all'intradosso dei solai, copriferro di alcuni pilastri lesionato che fanno dedurre un possibile distacco dello stesso,

parti dell'impianto elettrico divelte, gli infissi sono in parte danneggiati. I pavimenti, in battuto cementizio sono in parte ammalorati.

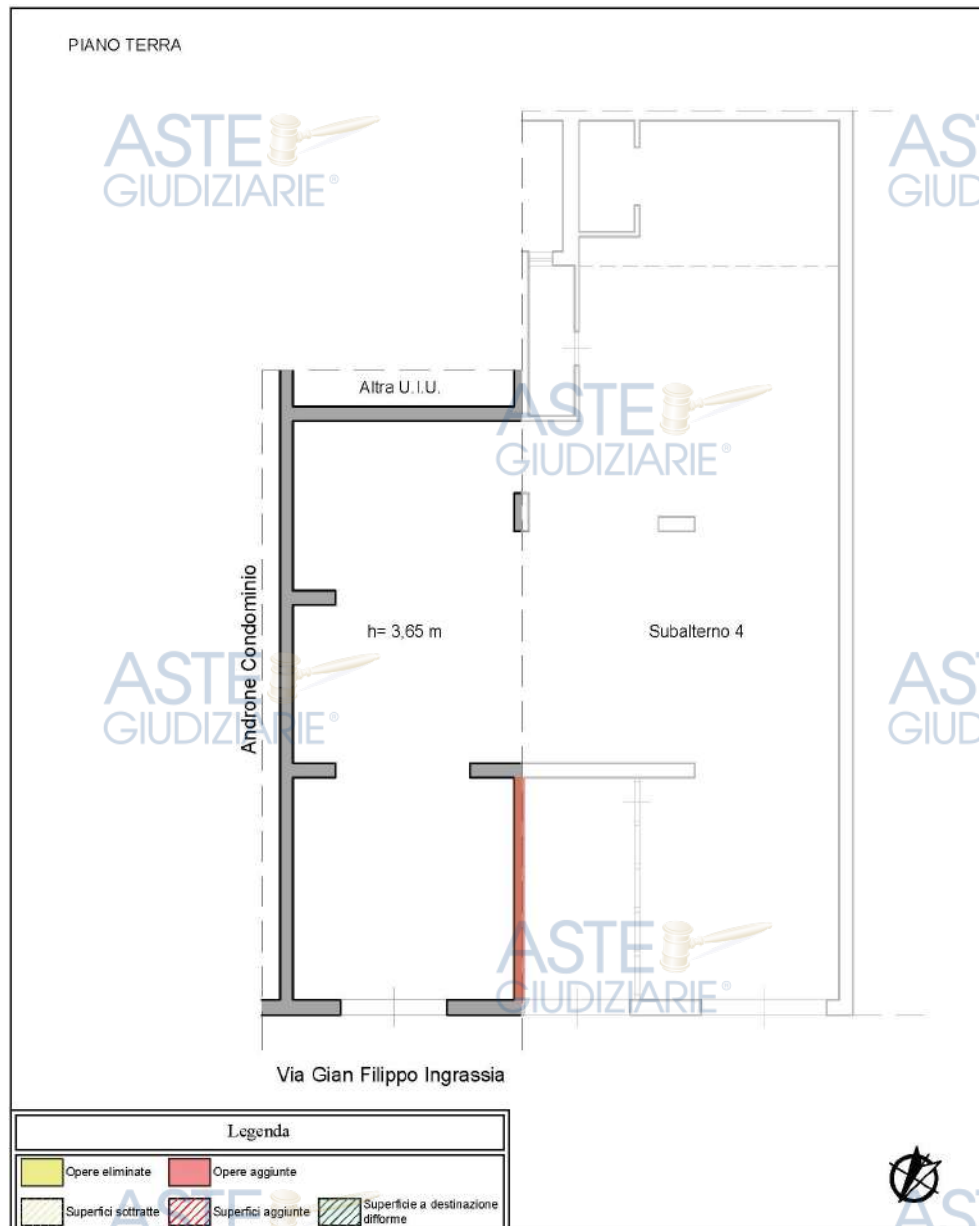
Si rappresenta che la planimetria presente presso gli archivi catastali comprende graficamente il subalterno 4 limitrofo e costituente il Lotto B. La planimetria descrive la divisione tra il subalterno 3 e il subalterno 4 a mezzo di un tratto grafico.

Il sottoscritto ha provveduto ad effettuare il rilievo planimetrico del bene ed a restituirne le planimetrie che si allegano ai fascicoli della consulenza (V. all. n. 1) all'interno della quale sono rappresentate le difformità catastali di cui di seguito si riporta un estratto.

Si ritiene che la difformità riscontrata non abbia rilevanza ai sensi della L. 122/2010 con cui è stato convertito con modificazioni il D.L. 78/2010 non variandone la rendita e la consistenza complessiva.

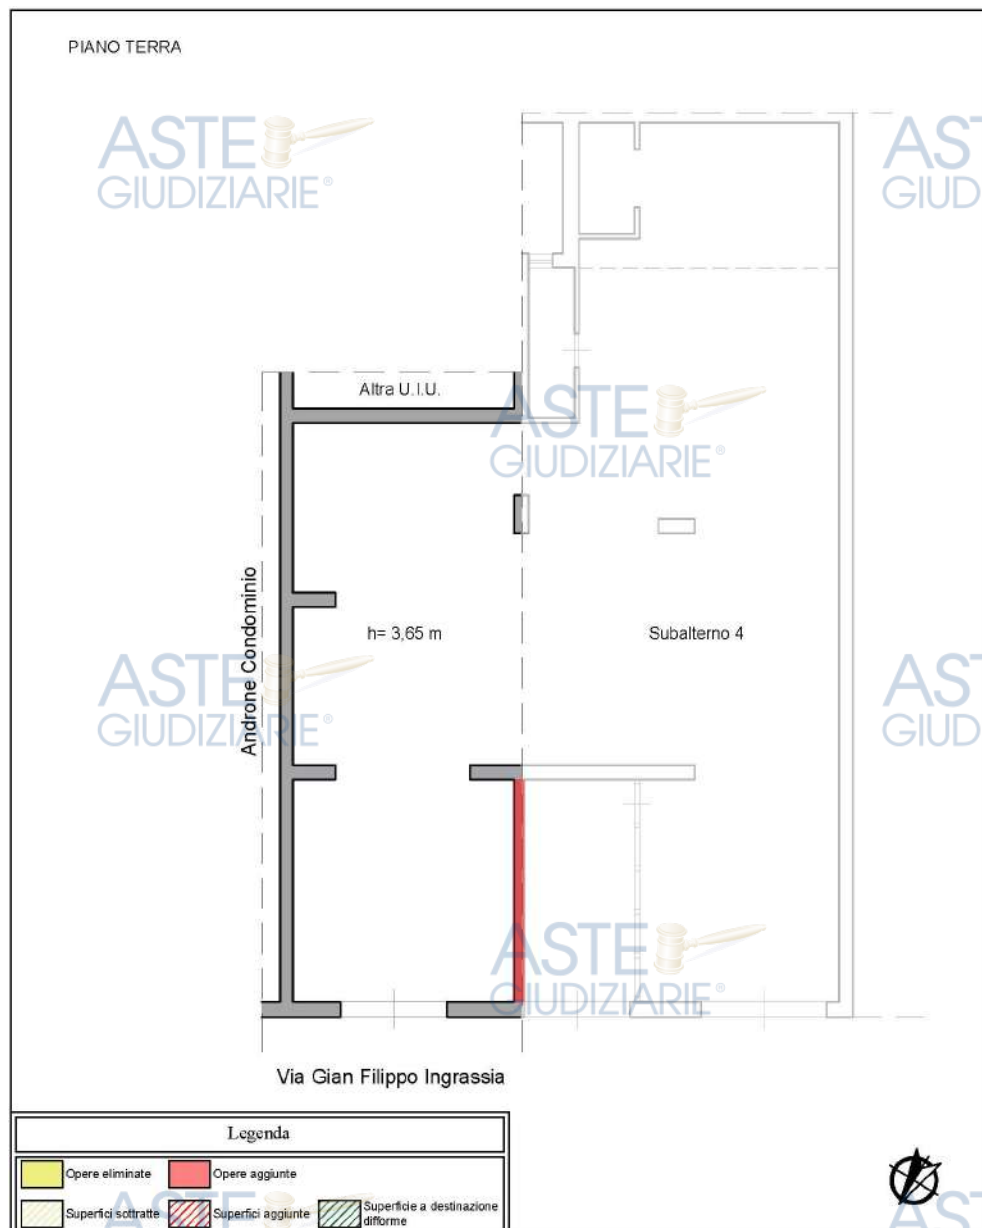
Il sottoscritto ha reperito gli atti presso l’ufficio tecnico del comune di Palermo sulla base della quale è stato possibile effettuare un confronto e individuare le eventuali differenze rispetto allo stato attuale. In particolare le difformità possono essere ricondotte a:

- 1) creazione di un muro divisorio;

Quanto descritto è meglio rappresentato nelle planimetrie allegate (V. all. n. 1) di cui di seguito si riporta un estratto.

Le opere abusive riscontrate sono riconducibili alla seguente tipologia:

- Diversa distribuzione degli spazi interni.

L' opera abusiva riscontrata ed individuata al punto 1) rientra tra quelle sanabili ai sensi del D.P.R. n. 380.2001 recepito in Sicilia dalla L.R.

16/2016 con l'applicazione della sanzione di cui all'art. 3 c. 5 della legge regionale 16/16 ovvero pari ad 1.000,00 € in quanto eseguite senza la presentazione della relazione tecnica di asseverazione delle opere realizzate.

Pertanto ai fini della regolarizzazione dovrà prevedersi:

- Spese tecniche per la redazione della relazione tecnica asseverata stimate in **1.500,00 €** che, sia pure tardivamente, asseveri le opere realizzate e il rispetto delle norme igienico sanitarie e di sicurezza, compresi i costi per la presentazione dei relativi atti e documenti tecnici ed amministrativi per l'effettivo frazionamento nelle due unità immobiliari catastali;
- Opere edili minime per l'effettivo utilizzo del bene corrispondenti alla revisione dell'impianto elettrico e idrico e le demolizioni stimate in **2.000,00 €**;
- Spese per le certificazioni necessarie pari a **1.000,00 €**;
- Sanzione di cui al I° comma dell'art 3 c. 5 della Legge 16/16 pari ad € **1.000,00 €**.

I costi complessivamente stimati in via approssimativa per la regolarizzazione urbanistica dell'immobile ammontano pertanto a **5.500,00 €** oltre IVA e oneri di legge.
