TRIBUNALE ORDINARIO DI PALERMO

R. G. Es. 275/2022

PERIZIA ESTIMATIVA

LOTTO UNICO: PIENA PROPRIETÀ DI UN APPARTAMENTO SITO IN PALERMO,

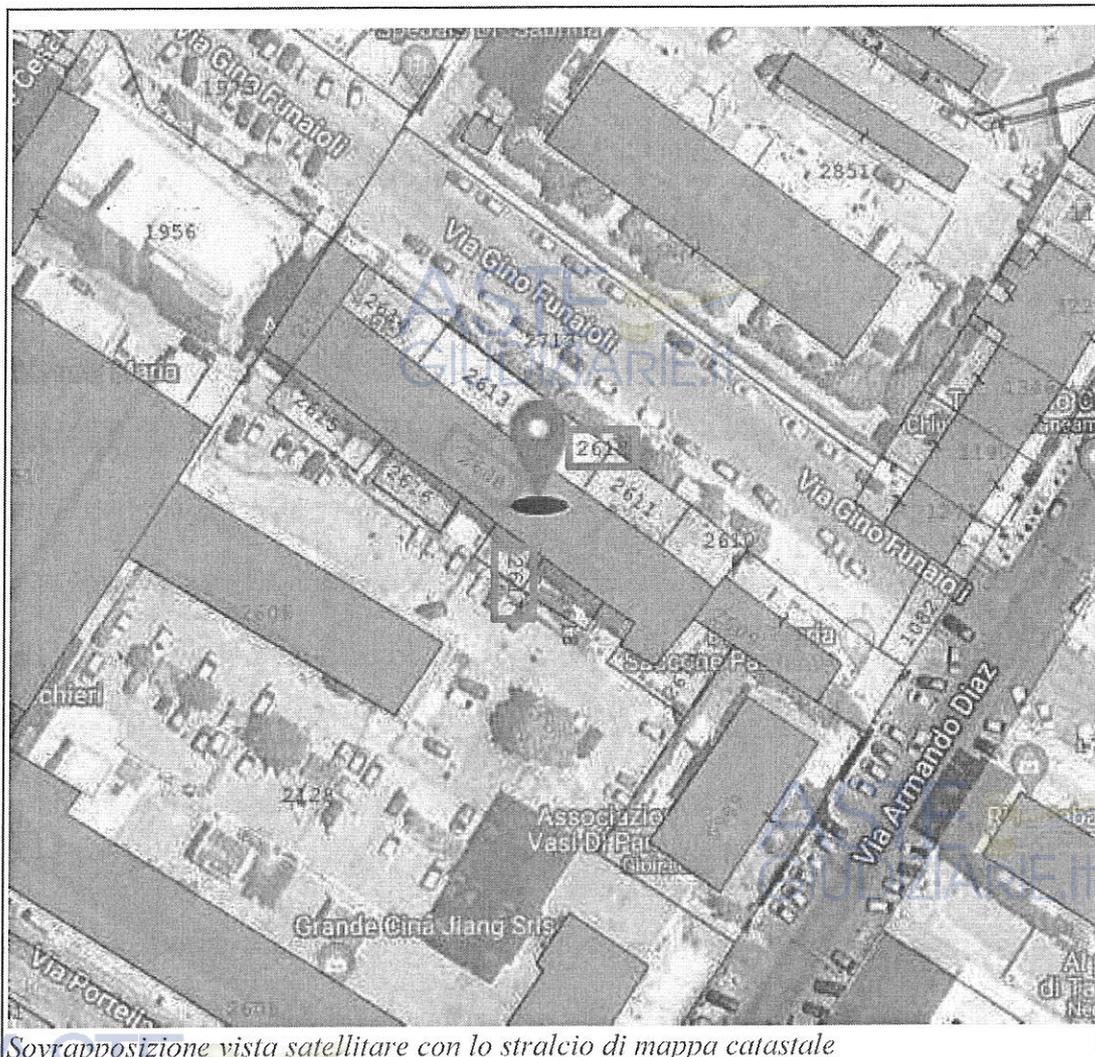
Dalla sovrapposizione della mappa catastale con la foto satellitare, si evince che le particella catastali nn. 2608, 2612 e 2617 (queste ultime due corrispondenti alle pertinenze a terrazzo) del foglio di mappa 77, corrispondono all'immobile riportato nella foto satellitare.

Sovrapposizione vista satellitare con lo stralcio di mappa catastale

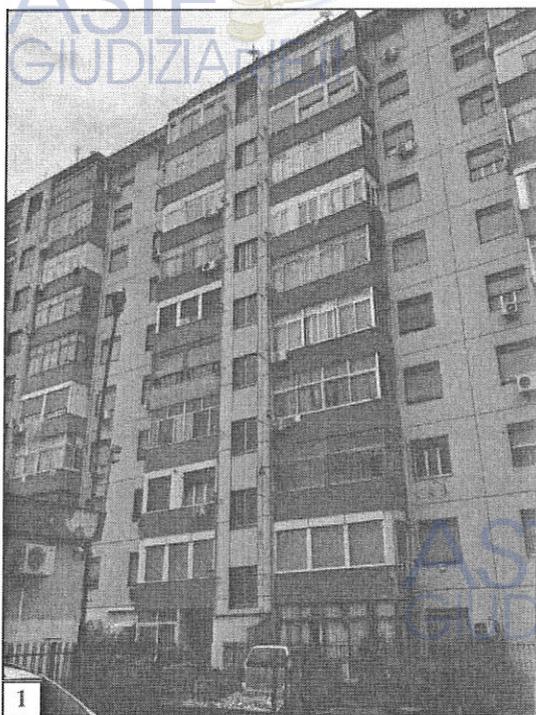
È costituito da un corpo scala, dotato di ascensore, che disimpegna due appartamenti per piano. La struttura dell'edificio è del tipo intelaiata in calcestruzzo di cemento armato, con solai latero-cementizi. La tompagnatura è stata realizzata con muratura in blocchi in cemento pomice e/o conci squadrati tufacei, con intonaco esterno del tipo Li Vigni (foto 1 e 2).

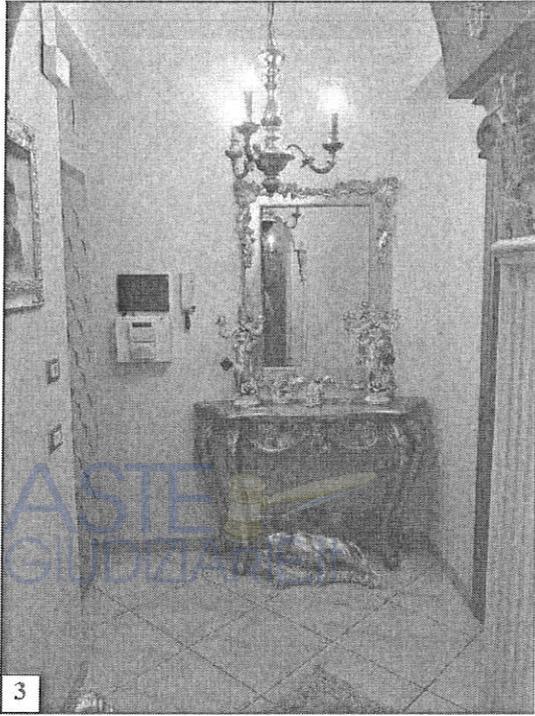
3

Circa la consistenza l'appartamento è composto da un vano ingresso (foto 3), un disimpegno (foto 4), una cucina/pranzo (foto 5 e 6), due vani letto (foto 7 e 8), un ripostiglio (foto 9), due servizi igienici (foto 10 e 11), un vano lavanderia recuperato in parte sul balcone chiuso a veranda dal quale si accede al terrazzo prospiciente il Largo Enrico Perri (foto 12, 13 e 14) e un balcone dal quale si accede al terrazzo prospiciente la via Gino Funaioli (foto 15 e 16); ha una altezza utile di circa 2.90 m., una superficie netta di 92,18 mq., una superficie del balcone di 4,69 mq., una superficie verandata di 8,02 mq., una superficie terrazzi di 118,35 mq. e una superficie lorda di 108,46 mq.
