**TRIBUNALE CIVILE DI PALERMO**  
**Sezione VI Civile – Esecuzioni Immobiliari**

**PROCEDURA ESECUTIVA**  
**R.G.Es. 276/2018**

**RELAZIONE DI STIMA**

Abitazione sita nel Comune di Palermo,  
via Alla Falconara n. 17/C

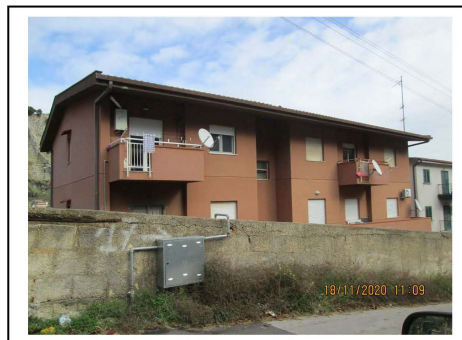
I prospetti sono intonacati e tinteggiati uniformemente con una colorazione rosso-terra. Gli infissi esterni possiedono telai in alluminio di colore chiaro e sistemi di oscuramento con avvolgibili in pvc sempre di colore chiaro.

I fronti nord e sud sono caratterizzati da balconi con parapetti in parte in muratura ed in parte con ringhiera e da ampie terrazze al primo piano che fungono da copertura parziale delle unità immobiliari di piano terra. I fronti est ed ovest presentano, invece, soltanto finestre.

Foto 2. Il prospetto posteriore sud dell'edificio di cui fa parte l'immobile pignorato

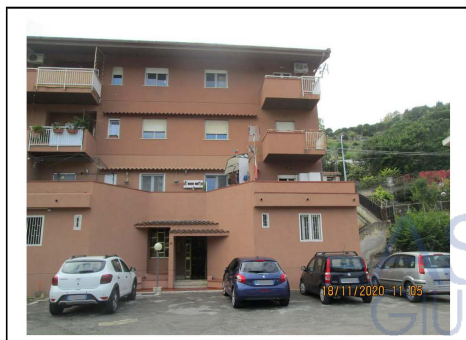
La struttura portante è intelaiata in cemento armato e la copertura è a falde.

Foto 3. Il prospetto principale del fabbricato di cui fa parte l'immobile pignorato

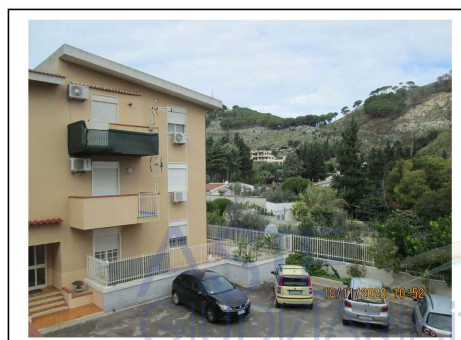
Lo spazio esterno antistante il fabbricato, al quale si accede da un cancello carrabile, è adibito in parte a parcheggio auto condominiale (**foto 5 - 6**). Tale spazio consente di accedere anche ad un altro fabbricato che, tuttavia, non insite sulla particella 361 ma sulla particella 2925.

Foto 5. Spazio esterno del complesso residenziale di via Alla Falconara n. 17/C

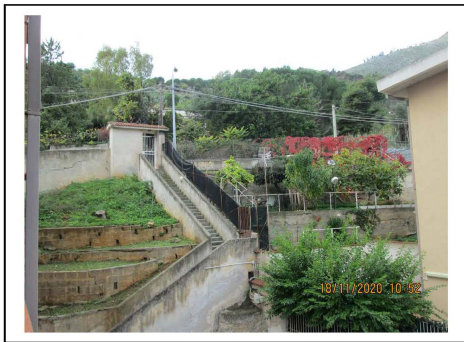
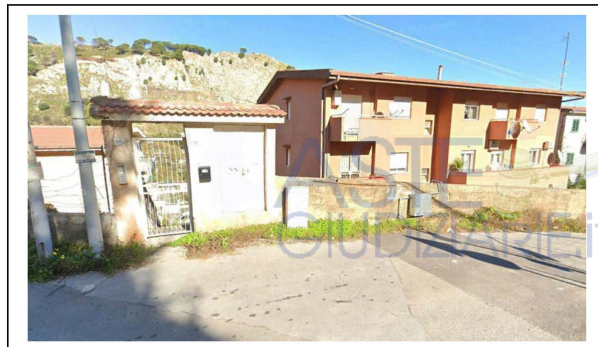
Un altro ingresso al complesso residenziale è ubicato all'inizio della stradella che si diparte dal civico n. 17 della via alla Falconara. Tale ingresso, tuttavia, è soltanto pedonale e permette di raggiungere l'area condominiale, posta ad un livello inferiore rispetto alla via alla Falconara, tramite una rampa di scale esterna (**foto 7 - 8**).

Foto 7. Scala esterna che collega il cancello di ingresso pedonale situato nella parte più elevata di via alla Falconara n. 17 con lo spazio esterno del complesso residenziale ubicato ad una quota inferiore

Foto 8. Il cancello di ingresso pedonale situato nella parte più elevata di via alla Falconara n. 17

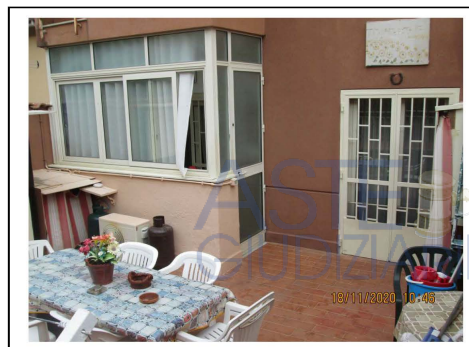
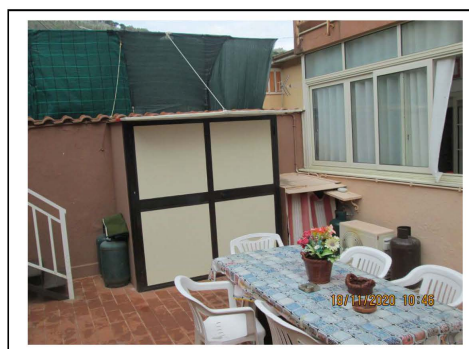
Foto 20 -21. Terrazza sud con la cucina/veranda e il corpo edilizio attiguo adibito a ripostiglio/lavanderia

Inoltre, sul terrazzo esposto a sud sono stati realizzati una veranda con cucina in muratura ed un locale lavanderia attiguo nonché una piccola tettoia realizzata con materiali di fortuna e chiusa perimetralmente con una tenda.

In atto, sulla base della normativa vigente, considerato che l'unità immobiliare è oggetto di istanza di condono ai sensi della Legge 47/85 e che tali modifiche sono intervenute ad istanza non ancora definita, non è possibile procedere alla loro regolarizzazione. Si dovrà, pertanto, ripristinare lo stato dei luoghi rimuovendo la veranda/cucina, il locale ripostiglio/lavanderia e la piccola tettoia realizzati nel terrazzo sud e riportando la cucina all'intero dell'immobile tramite ripristino del tramezzo come raffigurato nella planimetria catastale.

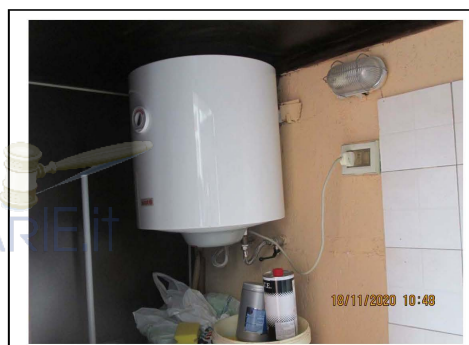
Foto 23. Scaldacqua elettrico ubicato nel corpo edilizio adibito a ripostiglio/lavanderia

La produzione di acqua calda sanitaria è garantita da uno scaldacqua elettrico ubicato all'interno di un piccolo locale ripostiglio/lavanderia realizzato accanto alla veranda sul terrazzo esposto a sud.
