**TRIBUNALE DI PALERMO**  
**SEZIONE VI - ESECUZIONI IMMOBILIARI**  
**R.G.Es. 279/2022**

**PERIZIA DI STIMA IMMOBILIARE**  
**LOTTO UNICO**

Appartamento di Civile Abitazione, sito in Palermo, via Gustavo Roccella 58, Piano 3°,  
in Catasto identificato al Foglio 71, Particella 940, Subalterno 17.

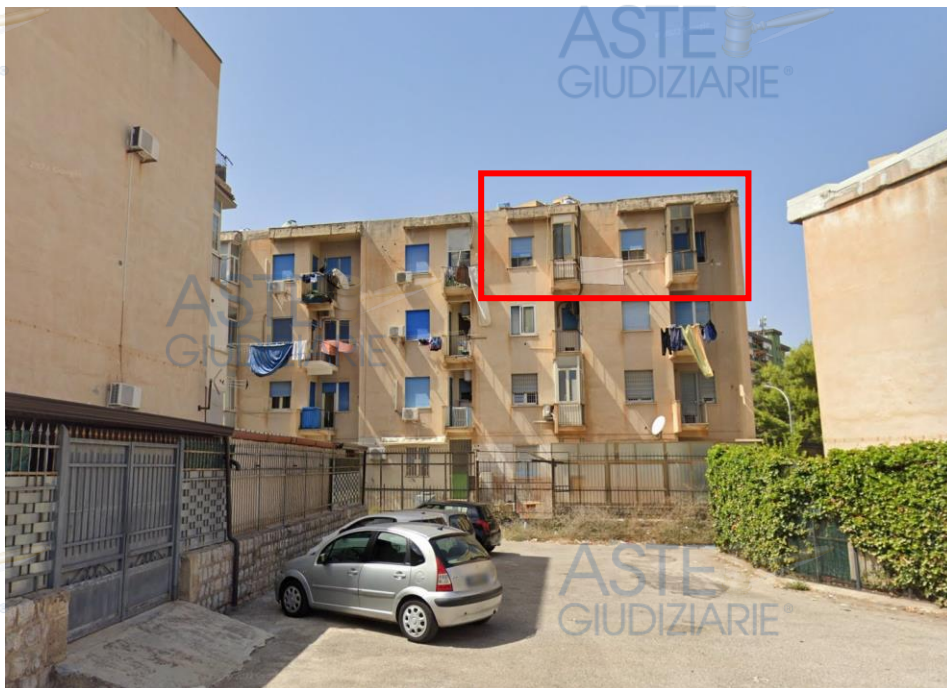
Fronte posteriore

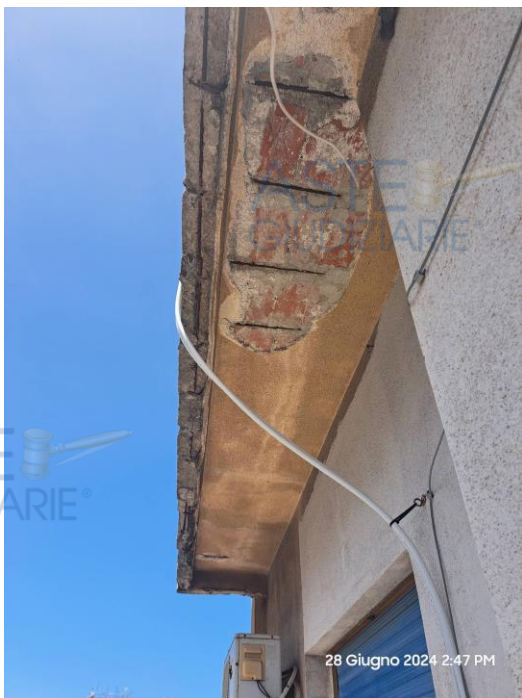
Dal punto di vista conservativo e manutentivo il fabbricato appare nel complesso in condizioni mediocri. Durante il sopralluogo sono emersi significativi degradi strutturali nelle parti comuni, quali cornicioni, balconi e finiture dei prospetti in genere.

Degrado sul cornicione

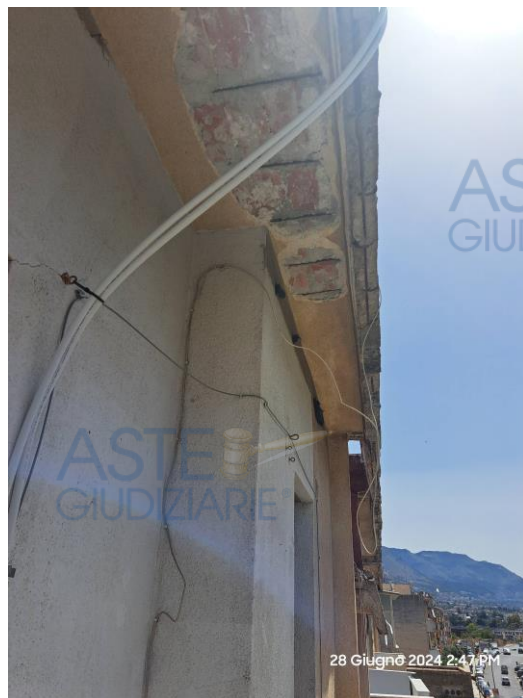
Degrado sul cornicione

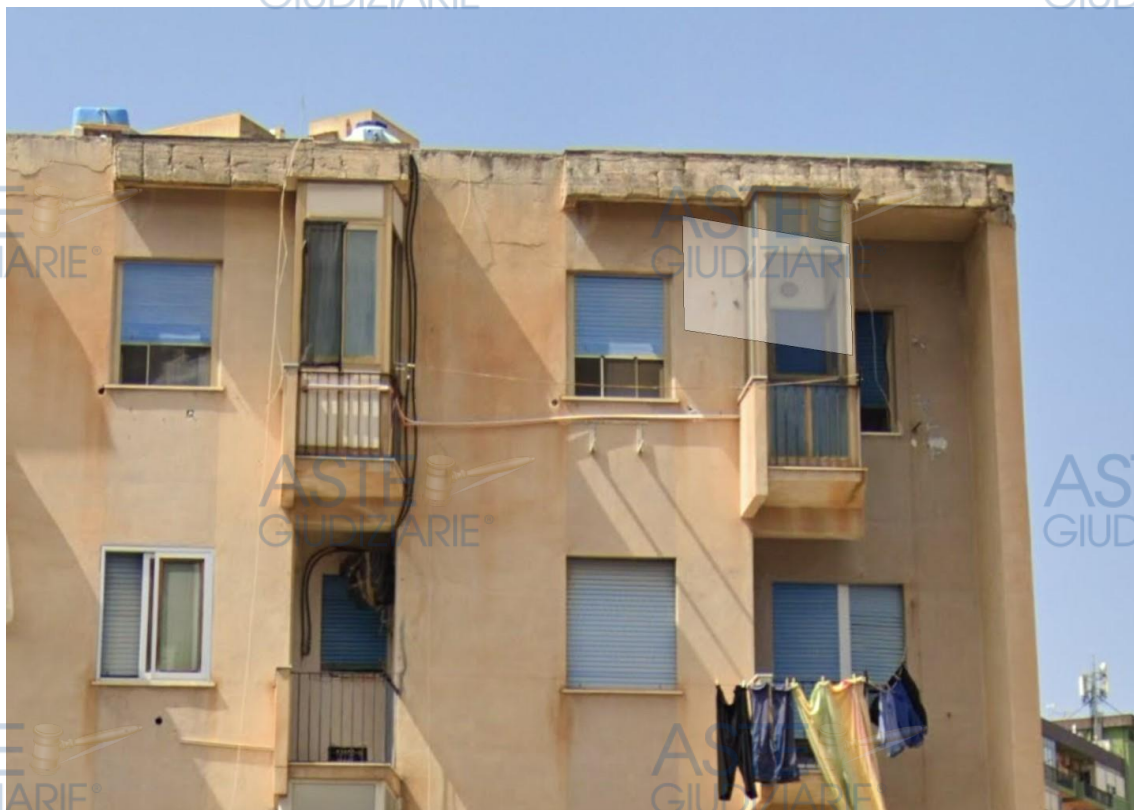
Degradi sul cornicione e sui balconi
