**Esecuzione Immobiliare R.G.Es. 280/2024**

**PERIZIA DI STIMA IMMOBILIARE**  
**LOTTO UNICO**

Piena proprietà degli immobili destinati a ufficio siti in Palermo, via Catania n. 166/A, piano ammezzato, interni 15 e 16, censiti al Catasto Fabbricati al foglio 50, p.lla 721 subalterni 11 e 12 (cat. A/10)

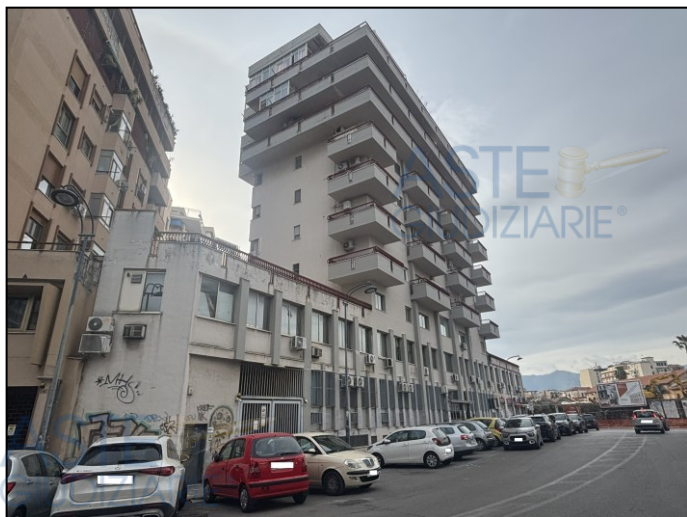
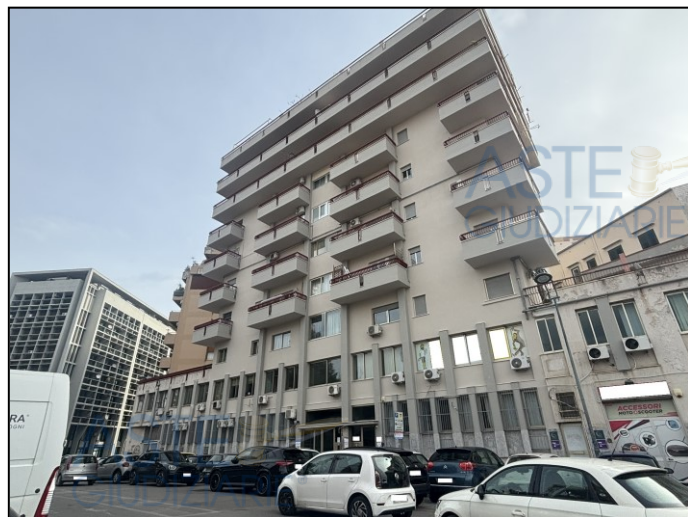
**Foto 1-2 – Vedute da via Catania dell'edificio di cui fanno parte gli immobili pignorati**

Il fabbricato che comprende i beni in parola è composto da piano interrato, piano seminterrato, piano terra, piano ammezzato e otto piani elevati, è realizzato con struttura intelaiata in calcestruzzo armato e solai latero-cementizi, ha copertura piana e presenta caratteristiche costruttive nella norma in relazione alla tipologia edilizia e all'epoca di edificazione. La facciata prospiciente via Catania, scandita da lesene, presenta uno zoccolo di rivestimento in lastre di marmo di Billiemi, i prospetti dell'edificio sono rifiniti con intonaco tipo Li Vigni a tinta chiara e mostrano nel complesso uno stato conservativo e manutentivo buono, sebbene si rilevino alcuni ammaloramenti a carico delle porzioni di fabbricato a due elevazioni fuori terra che fuoriescono dalla sagoma del corpo principale. I parapetti dei balconi e dei terrazzi sono costituiti da muretti sormontati da ringhiere in ferro verniciato e le finiture esterne risultano di normale livello qualitativo (foto 1-2-3-4 in Allegato 6).

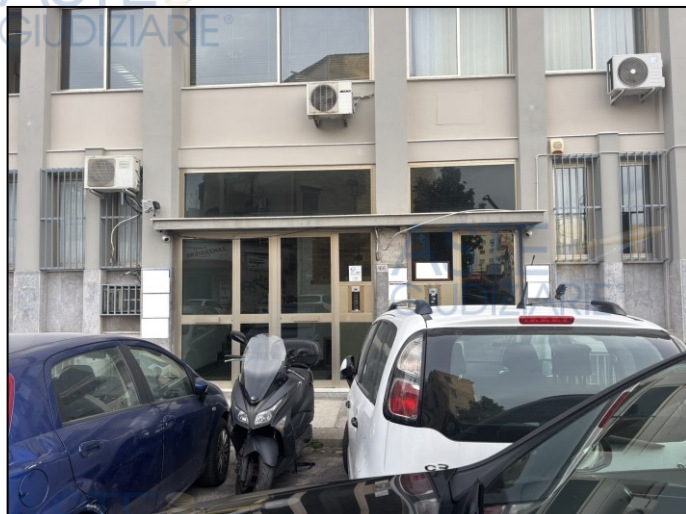
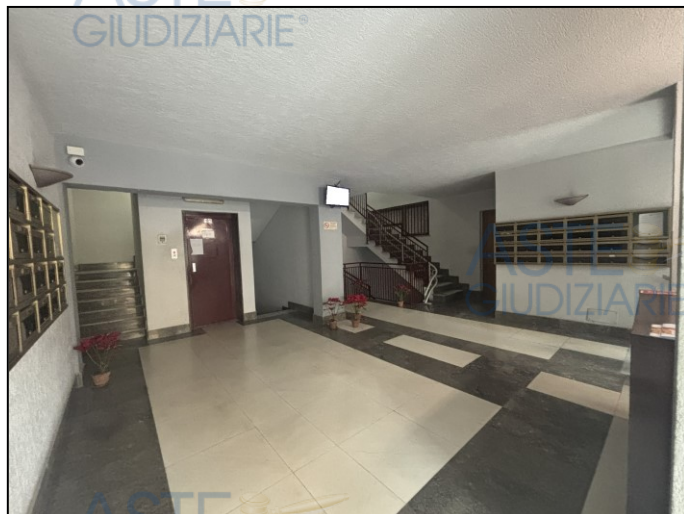
Foto 5-8 – Vedute dei portoni d'ingresso civici 166-166/A e dell'androne condominiale

Il fabbricato presenta un androne con ingresso dai numeri civici 166-166/A di via Catania (foto 5-6-7-8), da cui hanno inizio due corpi scala – uno dei quali corredato di ascensore e posto al servizio dei piani residenziali, l'altro, privo di ascensore, che conduce al piano ammezzato e al piano seminterrato – ed è dotato di servizio di portineria. Lo stabile, provvisto di impianto di videosorveglianza, mostra parti comuni interne connotate da buone condizioni d'uso e di manutenzione. I portoni d'ingresso hanno serramenti in alluminio anodizzato e vetri, l'androne, al pari delle scale e dei corridoi comuni, è pavimentato con lastre di marmo e ha pareti intonacate e tinteggiate.

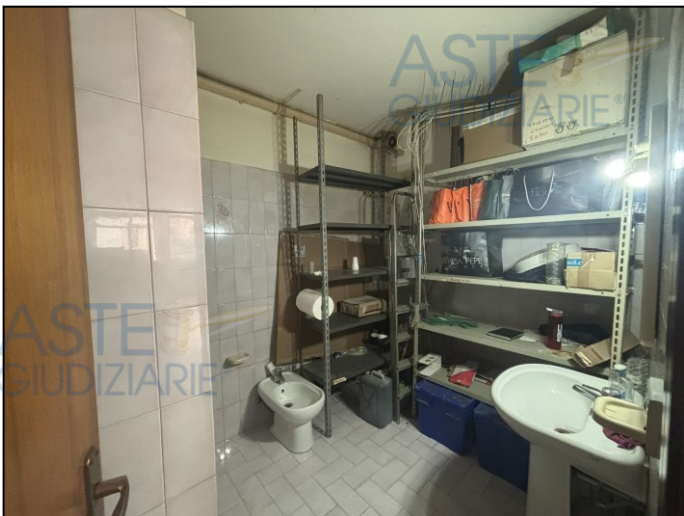
Foto 27 – WC doccia (sub 11)

L'ambiente principale presenta una pavimentazione in marmo, il WC doccia è pavimentato con piastrelle di ceramica, che ne rivestono anche le pareti, i paramenti murari interni e i soffitti sono intonacati e tinteggiati.

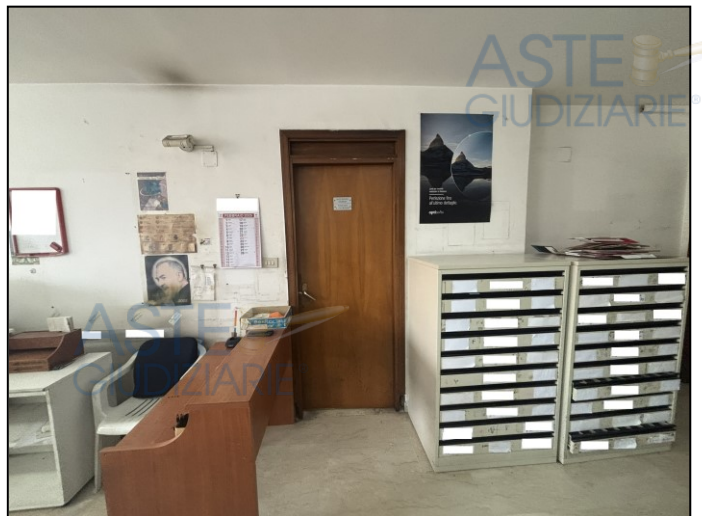
Foto 29 – Porta di collegamento con il sub 12

**Composizione interna** – L'immobile sub 11 (v. planimetria dello stato di fatto in Allegato 7) è composto da un unico grande ambiente (foto 20-21-22-23-24-25) e da un servizio igienico completo di doccia, lavabo, vaso e bidet (foto 26-27-28). Si evidenzia che l'ufficio de quo risulta oggi accorpato all'immobile contiguo sub 12, anch'esso oggetto di pignoramento, per effetto della realizzazione di una porta nella parete di confine tra i due locali (foto 29).

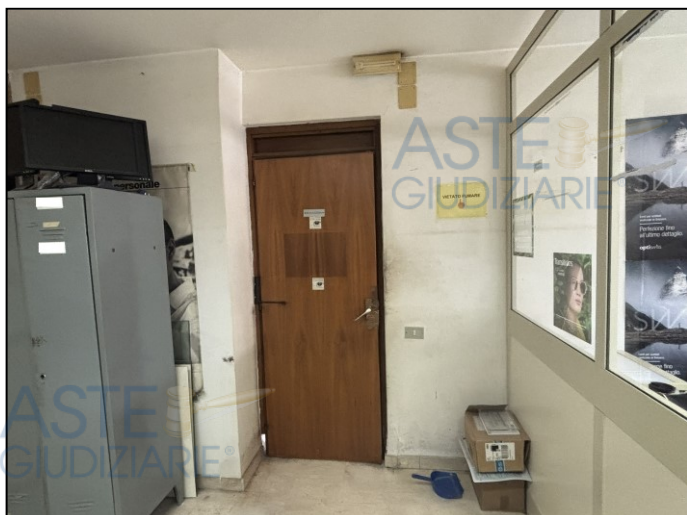
Foto 51 – Porta di collegamento con il sub 11

**Composizione interna** – L'immobile sub 12 (v. planimetria dello stato di fatto in Allegato 7) è composto da un grande vano, bipartito mediante l'installazione di una parete mobile realizzata con elementi prefabbricati modulari in alluminio verniciato, pannelli in laminato e vetri, la cui altezza non raggiunge il soffitto (foto 34-35-36-37-38-39), da un ulteriore vano comunicante con il precedente (foto 40-41-42-43-44-45), da un servizio igienico completo di lavabo, vaso e bidet (foto 46-47-48), con ripostiglio adiacente schermato su un lato da ante scorrevoli in alluminio anodizzato e pannelli in laminato (foto 49-50). Si ribadisce che l'ufficio in parola risulta oggi accorpato all'immobile contiguo sub 11, anch'esso oggetto di pignoramento, per effetto della realizzazione di una porta nella parete di confine tra i due locali (foto 51).

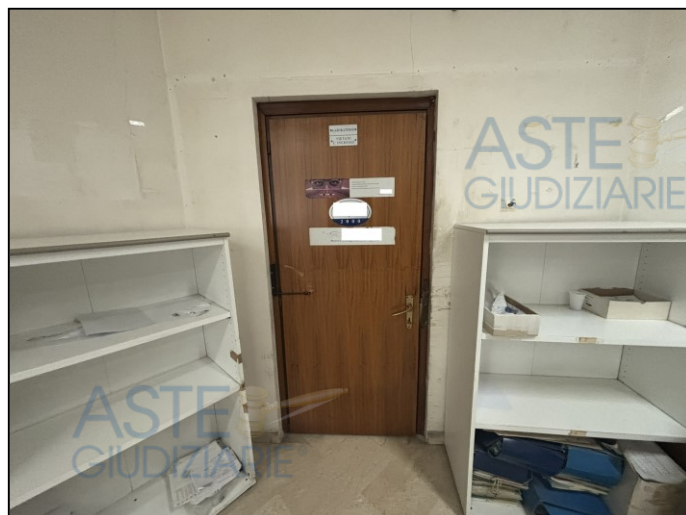
Foto 53 – Porta di collegamento con il sub 64

Si segnala, inoltre, che il locale sub 12 è altresì collegato all'unità immobiliare adiacente sub 64,

estranea al pignoramento, tramite una porta realizzata nella parete di confine tra i due locali (foto 52-53), in corrispondenza del vano con ingresso dal corridoio comune (vano 2).

Premesso che l'apertura di collegamento con l'immobile sub 64, come illustrato nel prosieguo della perizia, non risulta sanabile e, pertanto, è necessario provvedere alle opportune opere di ripristino mediante la chiusura del varco realizzato nel muro di confine, ai fini della conformità catastale, tenuto conto anche dei procedimenti di regolarizzazione urbanistico-edilizia meglio descritti nel prosieguo della relazione, occorre procedere ad una variazione DOCFA, con contestuale presentazione della planimetria catastale, a fronte di un costo, comprensivo di compensi tecnici e diritti erariali, che può quantificarsi in circa 1.000,00 euro.
