Tribunale di Palermo  
Sezione VI Esecuzioni Immobiliari  
R.G.Es. 281/2024  
LOTTO N.1  
Esperto stimatore: **Ing. Fabrizio Ferro**

**Esecuzione Immobiliare R.G.Es. 281/2024**

**PERIZIA DI STIMA IMMOBILIARE**

EDIFICIO PER CIVILE ABITAZIONE DI TRE ELEVAZIONI FUORI TERRA ADIBITO IN PARTE AD USO RESIDENZIALE E IN PARTE AD UFFICIO SITO IN PARTINICO, VIA COSTANTINO N. 22-24, COSTITUITO DA QUATTRO UNITÀ IMMOBILIARI UNITE CENSITE AL CATASTO FABBRICATI RISPETTIVAMENTE CON IL

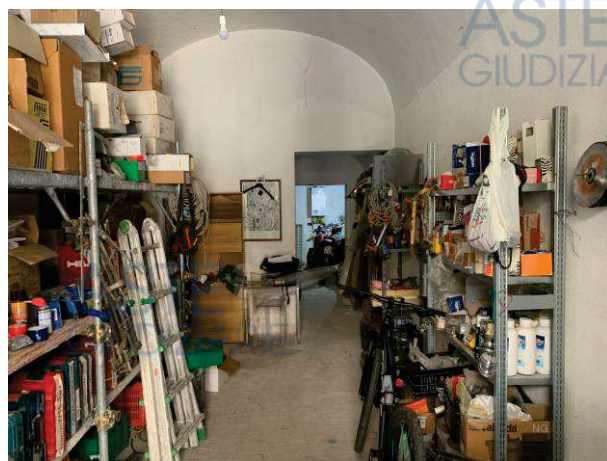
u.i 6 locale magazzino "pertinenza" dell'abitazione: stato conservativo insufficiente considerando che le pareti del vano posteriore sono ammalorate con evidenze di significativi danni da umidità.

FOTO 14 U.I. 6 - Locale magazzino

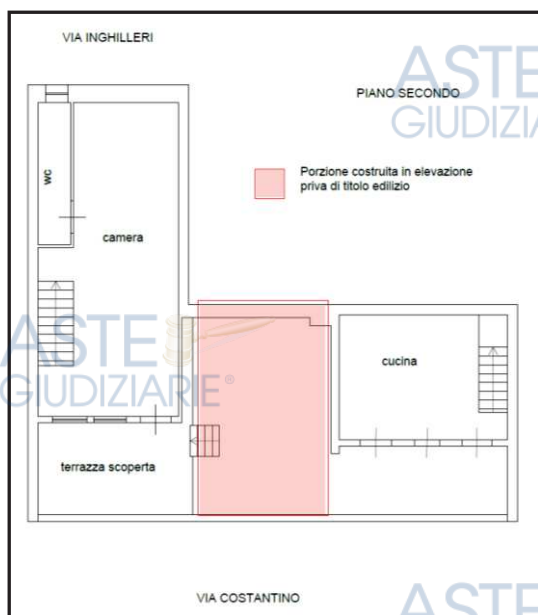
- I. La porzione centrale del piano primo realizzata in elevazione è abusiva (come indicato nei grafici a seguire **Allegato 10**), non sanabile e non può essere oggetto di demolizione per ripristino;
- II. L'attuale conformazione planimetrica del magazzino (u.i. 6) deriva dalla fusione abusiva dell'originaria porzione dello stesso locale con ingresso in via Inghilleri, 17 e della iniziale parte dell'abitazione;
- III. L'attuale apertura di un ingresso del magazzino in via Costantino è illegittima;
- IV. L'odierna porzione ad uso ufficio discende dalla fusione abusiva e dal cambio di destinazione illegittimo delle unità immobiliari nn 3 e 5;
- V. La tettoia realizzata al piano secondo è irregolare;

Indicazione grafica porzione abusiva realizzata in elevazione piano primo (Allegato 10)

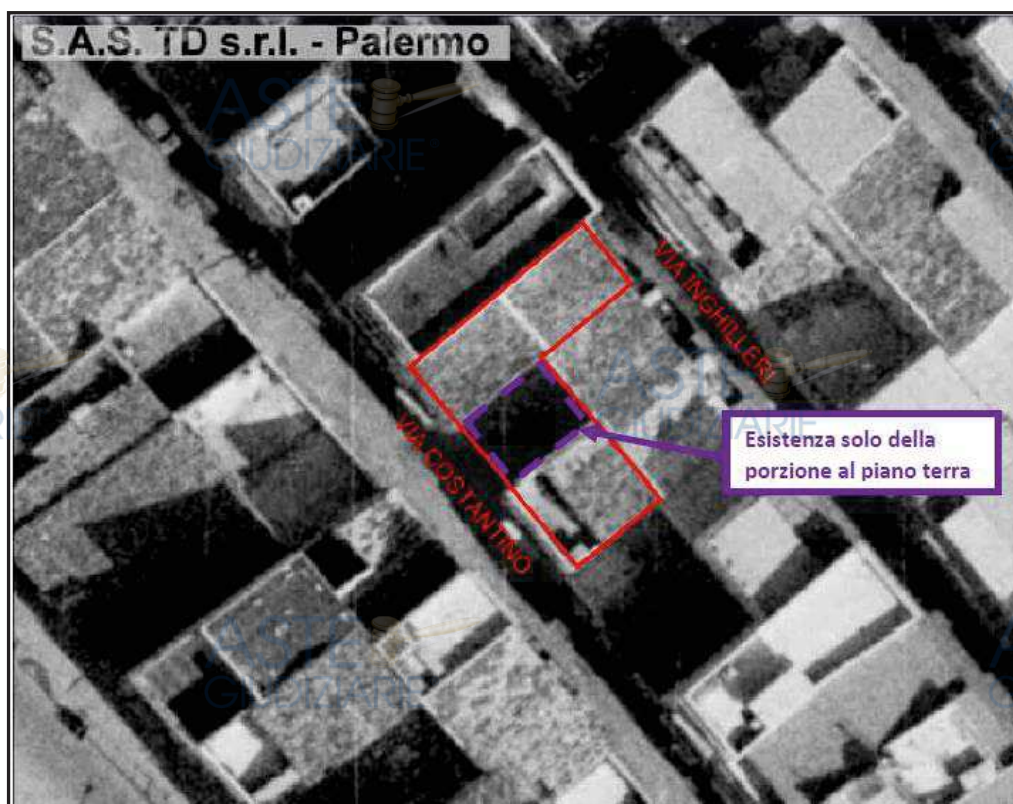
Dall'esame delle aerofotografie storiche si può asserire, ponderando inoltre l'epoca dell'origine del credito, che per quanto attiene alla parte centrale costruita senza alcun titolo edilizio non è possibile ricorrere alla Sanatoria c.d. "straordinaria" disciplinata dall'art. 40 della L.N. 47/1985 o dall'art. 46 del D.P.R. n. 380/2001 in quanto la parte abusiva è stata realizzata dopo il 1985 e inoltre non è possibile ricorrere alla Sanatoria c.d. "ordinaria" disciplinata dall'art. 36 del dpr 380/01 per la quale sarebbe consentito ottenere il permesso in sanatoria se l'intervento abusivo (ritenuto grave e quindi non rientrante nel Decreto Salva Casa DL 69/2024, convertito in Legge 105/2024) fosse risultato essere conforme alla disciplina urbanistica ed edilizia vigente sia al momento della realizzazione dello stesso, sia al momento della presentazione della domanda (c.d. doppia conformità).

Grafico con indicazione dell'inesistenza della porzione realizzata in elevazione nella visura aerofotogrammetrica anno 1985 (Allegato 12)
