Tribunale di Palermo
Sezione VI Esecuzioni Immobiliari
R.G.Es. 286/2023
LOTTO UNICO
Esperto stimatore: Cristina Bonanno

PERIZIA DI STIMA IMMOBILIARE

Tipologia di immobile, appartamento sito ad Altofonte (Pa) Via degli Abeti n. 8,
N.C.E.U. di Palermo al fg. 12 p.IIa 996 sub. 5

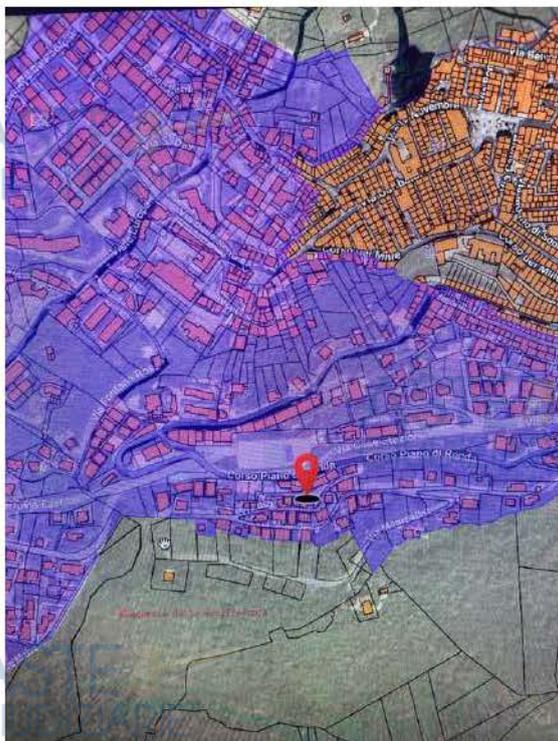
Ai fini dell'esatta individuazione dell'immobile oggetto del pignoramento si è effettuato un raffronto tra una ortofoto satellitare attuale e la mappa catastale con l'ausilio del portale Stimatrix forMaps (**All. n. 13**), riscontrando la corrispondenza tra quanto pignorato e la situazione reale dei luoghi.

Sovrapposizione ortofoto attuale e mappa
catastale tratta da Stimatrix forMaps (All. n. 13)
