ESECUZIONE IMMOBILIARE N.R.G.29/2022

RELAZIONE DI STIMA

UNITA' IMMOBILIARE IN VILLINO BIFAMILIARE IN MONREALE (PA)
FRAZIONE SAN MARTINO DELLE SCALE - VIA SM3 CIV.2
C. F. COMUNE di MONREALE FG.18 P.LLA 244 SUB.2 CAT.A/7

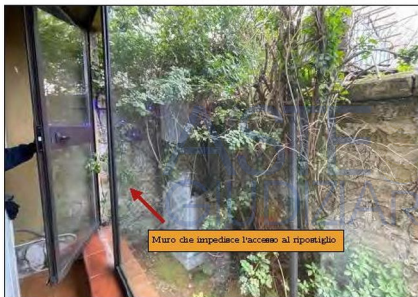
Fig.29 Muro realizzato tra l'unità immobiliare oggetto di procedura e la proprietà del piano sovrastante che impedisce l'accesso al ripostiglio

Fa parte dell'unità immobiliare anche il ripostiglio esterno adiacente l'area porticata, risultante sia nella planimetria catastale che nella documentazione edilizia e che attualmente è accessibile solo attraversando la proprietà del piano superiore. Nel sopralluogo del 4 dicembre 2023 è stato verificato che, conformemente a quanto risultante dai grafici rilasciati dagli uffici, si tratta di un vano rettangolare di 1,30 m x 2,35 m. Il pavimento è posto ad una quota di circa 30 cm maggiore rispetto a quella esterna e l'altezza interna è di 2,62 m. E' chiuso da una porta in ferro e le pareti ed il soffitto sono rifinite con il solo strato di rinzaffo. Il locale doveva essere uno dei due ripostigli (l'altro è all'interno), descritti nell'atto di vendita con il quale l'unità è pervenuta ai debitori e, come risulta dai grafici acquisiti presso gli uffici, era accessibile dall'area esterna che in origine si estendeva fino alla parete controterra. Tale accesso è oggi impedito da un muro trasversale di lunghezza pari a 1,43 m, altezza 1,85 m e spessore 15 cm.

Muro realizzato tra le due proprietà.
