Tribunale di Palermo
Sezione VI Esecuzioni Immobiliari
R.G.Es. 292/2023
LOTTO UNICO
Esperto stimatore: arch. Anna Lia Morici

PERIZIA DI STIMA IMMOBILIARE

Immobile nel Comune di Palermo, via Vincenzo Di Marco n.36 piano terra
nel NCEU al Foglio 33 Particella 369, subalterno 66 rendita € 1.018,04

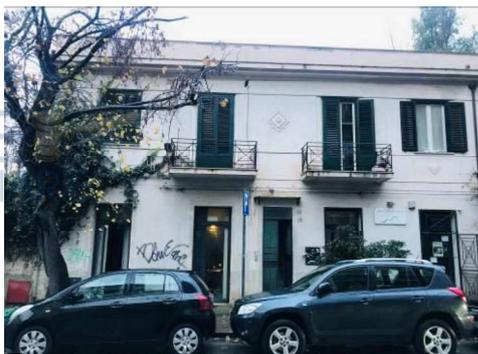
Caratteristiche strutturali: l'immobile pignorato fa parte di un edificio a due elevazioni fuori terra oltre ad un piano seminterrato, realizzato con struttura portante mista e copertura a falde inclinate e si articola in un locale commerciale al piano terra.

Foto 1 prospetto dell'edificio su via V. Di Marco

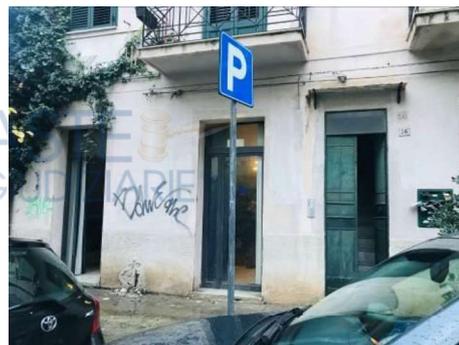
Accessi: il locale ha accesso pedonale diretto da due aperture prospicienti strada, prive di numero civico, e accesso pedonale condominiale da un portoncino distinto con il civico n.36 di via Vincenzo Di Marco.

Foto 2 accessi prospicienti via V. Di Marco

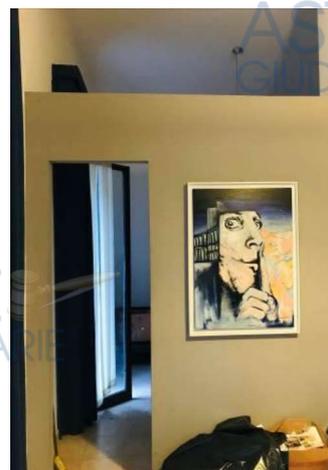
Foto 5 parete divisoria tra i due ambienti

- dai riscontri metrici effettuati sui luoghi è emerso che rispetto alla configurazione documentata nella planimetria catastale nell'immobile sono state realizzate modifiche alla distribuzione interna consistenti nella realizzazione di tramezzatura interna per divisione del locale in due ambienti collegati da vano porta e nello spostamento del vano porta di accesso all'antibagno.

Per regolarizzare dal punto di vista urbanistico le modifiche descritte, afferenti alla tipologia di manutenzione straordinaria, l'aggiudicatario potrà regolarizzare le difformità provvedendo agli adempimenti amministrativi prescritti per la "CILA" in sanatoria (*Comunicazione Inizio Lavori Asseverata Tardiva, art. 6, comma 2, D.P.R. 380/2001 e s.m.i., recepito dall'art.3 della L.R. 16/2016*) che prevede la presentazione, presso l'Ufficio Tecnico, di una

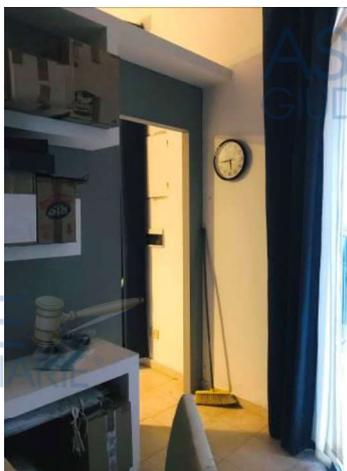
Foto 6 apertura tra i due ambienti

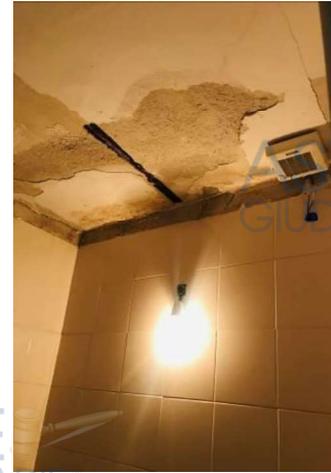
eccezione di una porzione di soffitto nel w.c.-doccia che risulta danneggiata da umidità con distacco di intonaco; gli impianti elettrico e idrico risultano corredati di certificazione di conformità alla normativa L.46/90.

Foto 11 soffitto del w.c.-doccia

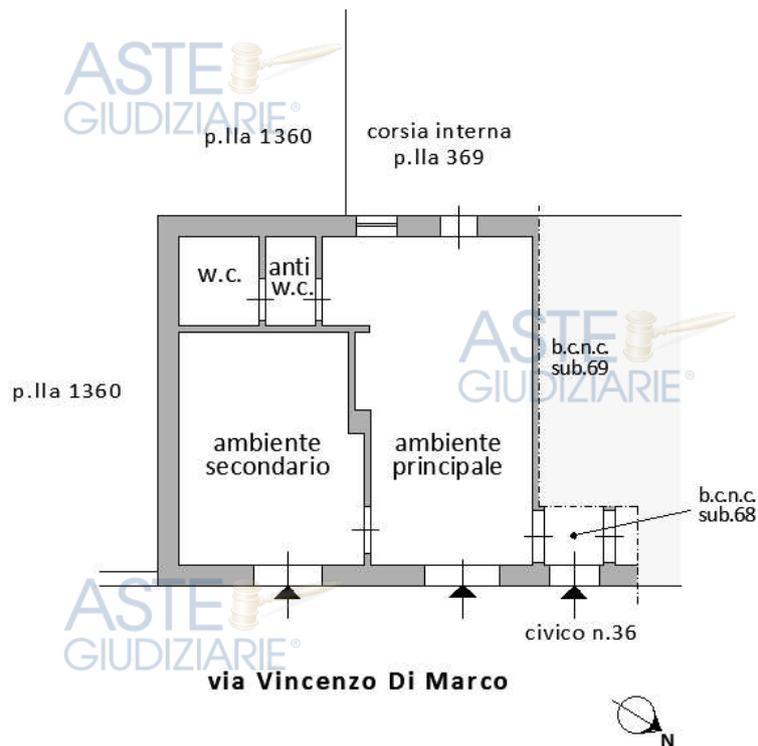
Planimetria di rilievo dello stato reale del locale commerciale (All. 4)

Composizione interna: il locale si articola al piano terra con due vani aventi accesso pedonale diretto dalla strada, un anti-w.c. e un w.c.-doccia (**All. 4**).

Superficie utile interna: superficie utile netta locale mq 32,67;

Superficie commerciale: mq 40,89

Altezza utile interna: m 3,75

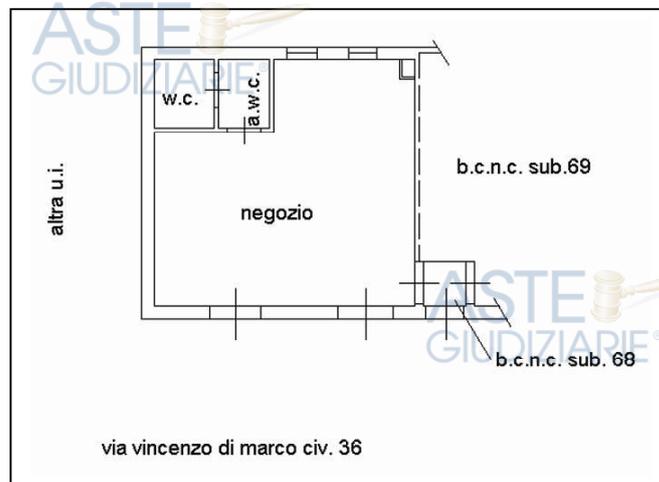
Planimetria catastale: dai riscontri effettuati in sede di sopralluogo la situazione rappresentata nella planimetria catastale dell'unità immobiliare pignorata, presentata in data 2.7.2010 (All. 6), non risulta conforme alla situazione attuale dei luoghi per modifiche alla distribuzione interna consistenti nella realizzazione di tramezzatura interna per divisione del locale in due ambienti collegati da vano porta e nello spostamento del vano porta di accesso all'antibagno (All. 7).

Estratto planimetria catastale presentata in data 2.7.2010 (All. 6)

Per la conformità della planimetria catastale allo stato di fatto attuale, sarà necessario procedere alla redazione della planimetria aggiornata, alla redazione, presentazione e ritiro di denuncia di variazione mediante procedura DOCFA, presso l'Ufficio del Territorio di Palermo, Catasto Fabbricati, per cui si prevede un costo a carico dell'eventuale aggiudicatario pari a:

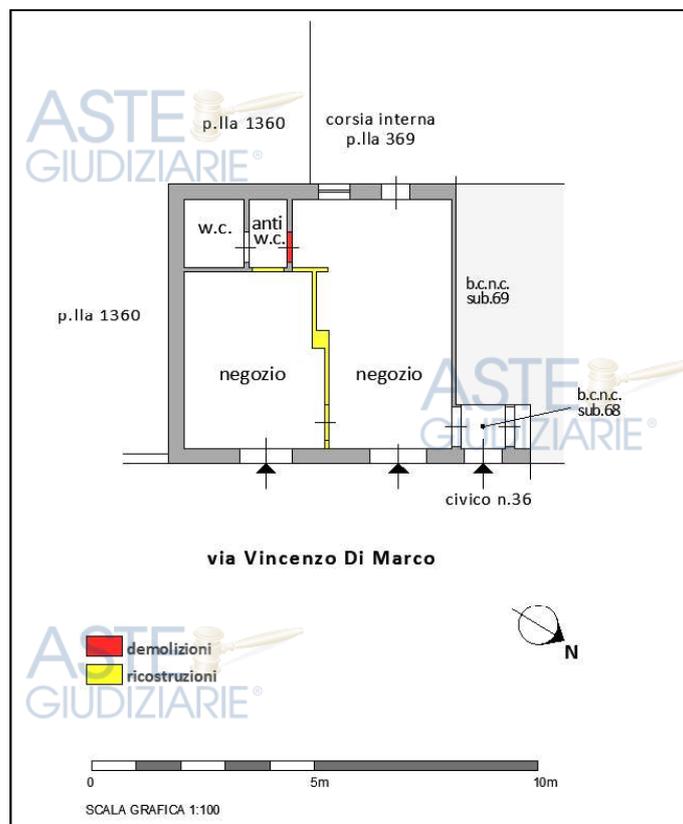
Rilievo attuale dei luoghi con indicazione grafica delle difformità riscontrate rispetto alla planimetria catastale (All. 7)
