TRIBUNALE CIVILE DI PALERMO
Sezione VI Civile – Esecuzioni Immobiliari

PROCEDURA ESECUTIVA
R.G.Es. 295/2018

RELAZIONE DI STIMA

Immobili facenti parte di un complesso scolastico
sito nel Comune di Palermo, via Eleonora Duse n. 2
(N.C.E.U. di Palermo, foglio 17, particella 1050, sub. 9, 10, 11, 13, 14
N.C.T. di Palermo, foglio 17, particella 1046
N.C.T. di Palermo, foglio 17, particella 987)

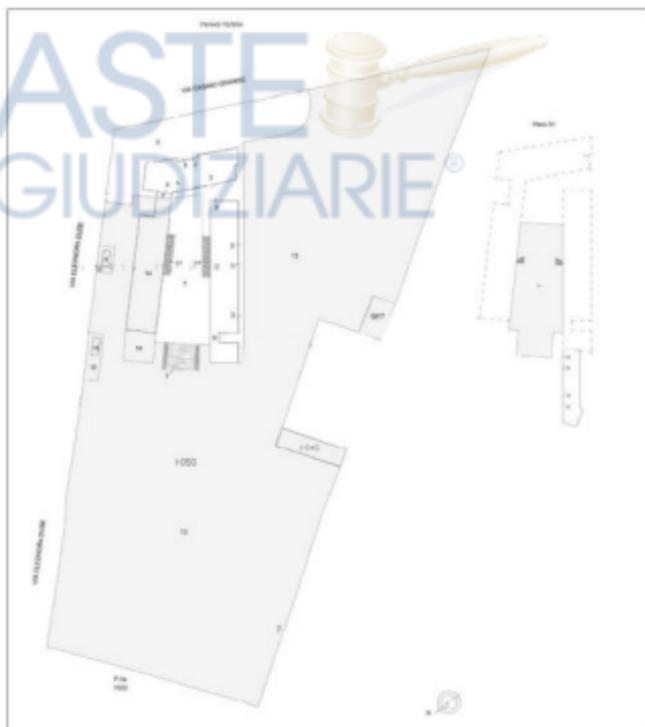
Fig. 1- Elaborazione grafica in cui sono evidenziati con colore grigio i beni pignorati: particella n. 1050 del catasto fabbricati n. 1046 e 987 del foglio 17 e i subalterni n. 9, 10, 11, 13 e 14 della particella del catasto fabbricati n. 1050 del foglio 17

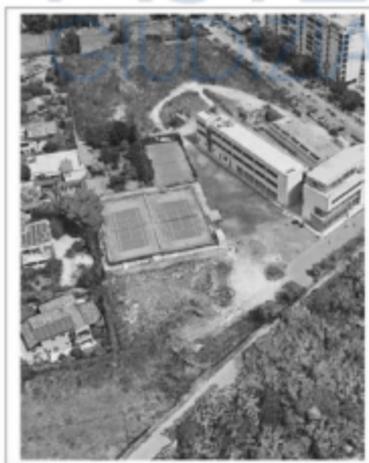
La **particella di terreno n. 987**, come si desume dalla sovrapposizione tra foto aerea ed estratto di mappa visibile sul portale StimatixForMaps, risulta inglobata all'interno di uno dei campi da tennis gestiti dalla società sportiva esterna che conduce in locazione una porzione della particella 1050, e, nello specifico, fa parte del campo in superficie Play it che confina con le p.lle 427 e 428.

Foto 97. Campi da tennis ubicati nel lato sud-ovest dell'area urbana e in cui risulta inglobata la particella di terreno 987

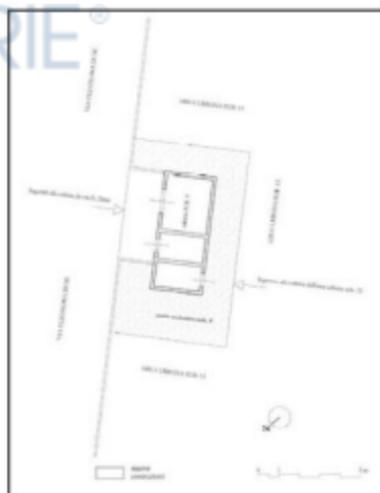
All'atto del sopralluogo del 28/10/2020 la cabina censita al sub. 9 si presentava in discreto stato di conservazione eccetto alcuni degni da infiltrazioni di acqua piovana provenienti dalla copertura (sfogliamenti della tinteggiatura, sfarinamenti di intonaco...). Per ragioni di sicurezza non è stato possibile accedere all'interno per verificare se tali infiltrazioni siano ancora attive.

Fig. 5 - Cabina elettrica sub. 9. Stato di fatto. In rosso è indicata la suddivisione interna non raffigurata nella planimetria catastale.

Per quanto riguarda la sanabilità sotto il profilo edilizio e urbanistico, l'immobile costituisce un volume tecnico e un impianto tecnologico e, come tale, sarebbe

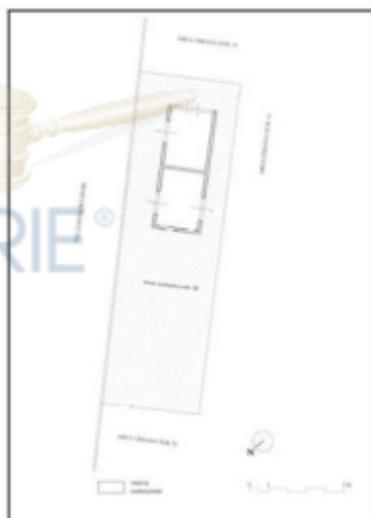
Anche la cabina censita al sub. 10 è in discreto stato di conservazione eccetto alcuni segni di infiltrazione del tutto simili a quelli osservati nella cabina identificata al sub. 9.

Per quanto concerne il confronto con i grafici di progetto allegati ai titoli edilizi abilitativi, si rappresenta che nelle tavole di progetto (autorizzazione unica n. 5605 del 01/12/2006 e successive varianti) la suddetta cabina risulta raffigurata come cabina interrata e, dunque, l'attuale manufatto ad una elevazione fuori terra si ritiene difforme sotto il profilo edilizio e urbanistico rispetto al progetto approvato.

Fig. 7- Cabina elettrica sub. 10. Stato di fatto. In rosso è indicata l'ipotetica suddivisione interna non riportata in planimetria

Pertanto, come per la cabina identificata al sub. 9, se ne deve prevedere la rimozione per la quale si stima un costo orientativo di € 2.200,00.

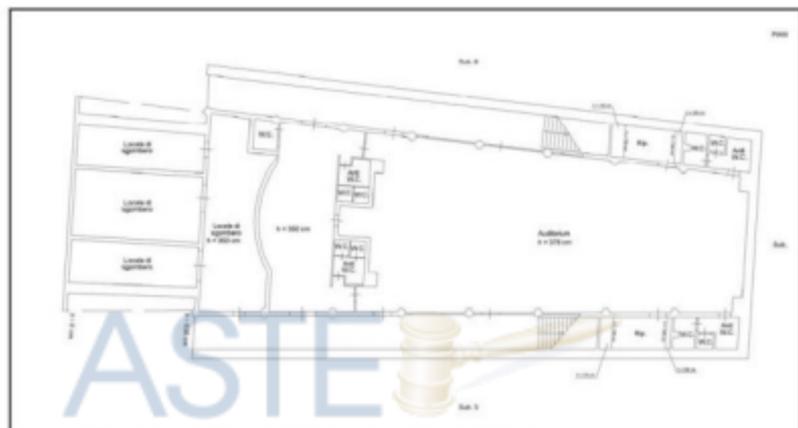
Fig. 8 - Auditorium identificato al sub. 11. Planimetria casuale

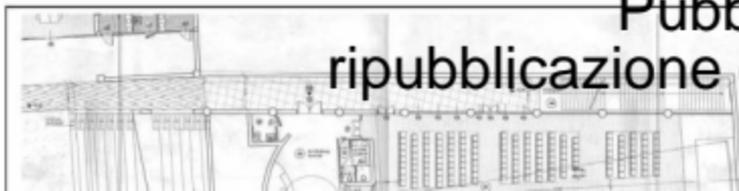
Fig. 10- Auditorium. Elaborato di progetto allegato al titolo edilizio abilitativo
