TRIBUNALE DI PALERMO

PERIZIA DI STIMA
LOTTO UNICO

Piena ed intera proprietà del fabbricato industriale sito in Monreale (PA),
Contrada Fargione s.n.c., piano terra e piano primo, identificato al Catasto
Fabbricati al Foglio 120, p.lla 1451 (cat. D/7)

Arch. Valentina Giardina
Via Sicilia, 12 - 90144 Palermo
E-Mail: archivalegiardina@gmail.com
PEC: valentina.giardina@archiworldpec.it

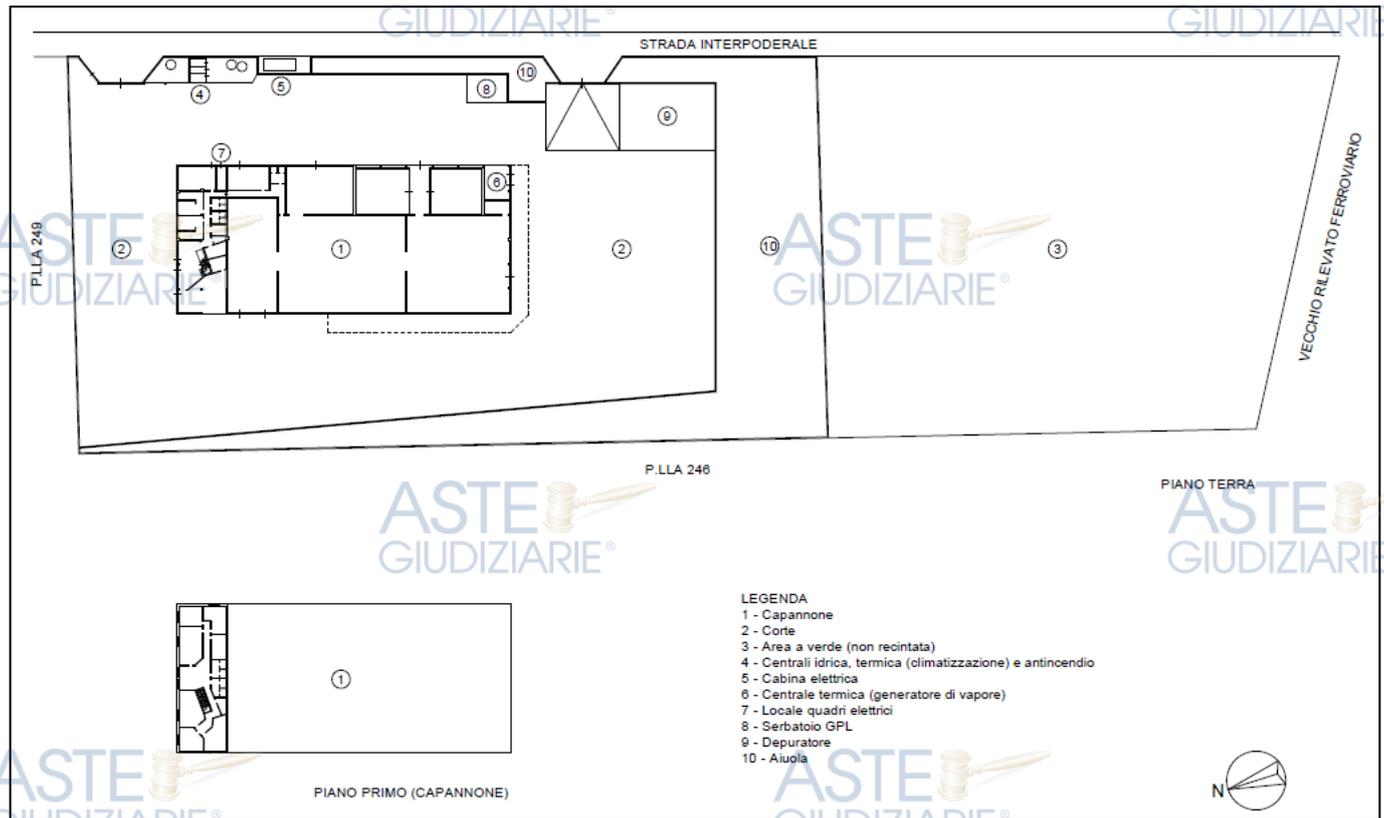
Planimetria dello stato di fatto del complesso industriale

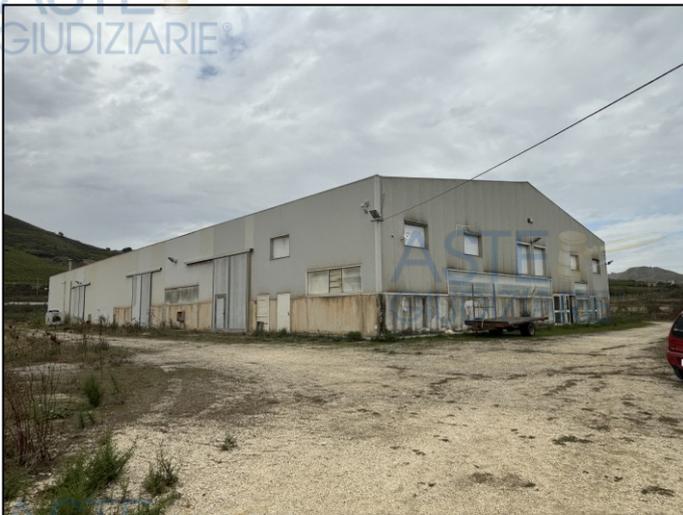
Capannone: veduta dei prospetti nord ed est

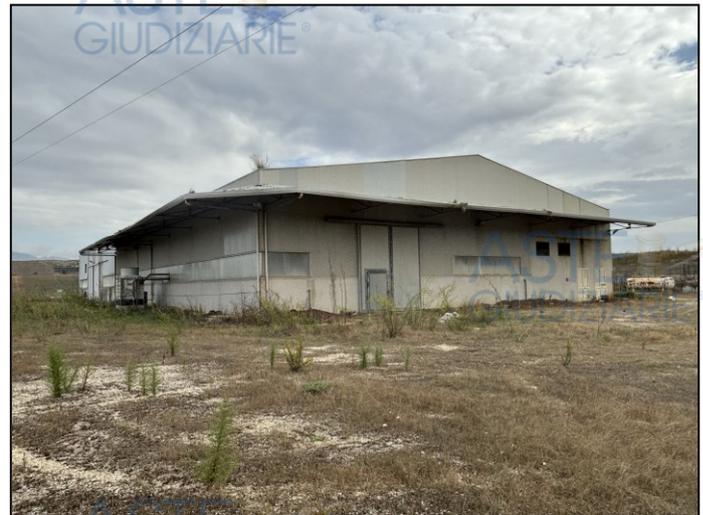
Capannone: veduta dei prospetti sud e ovest

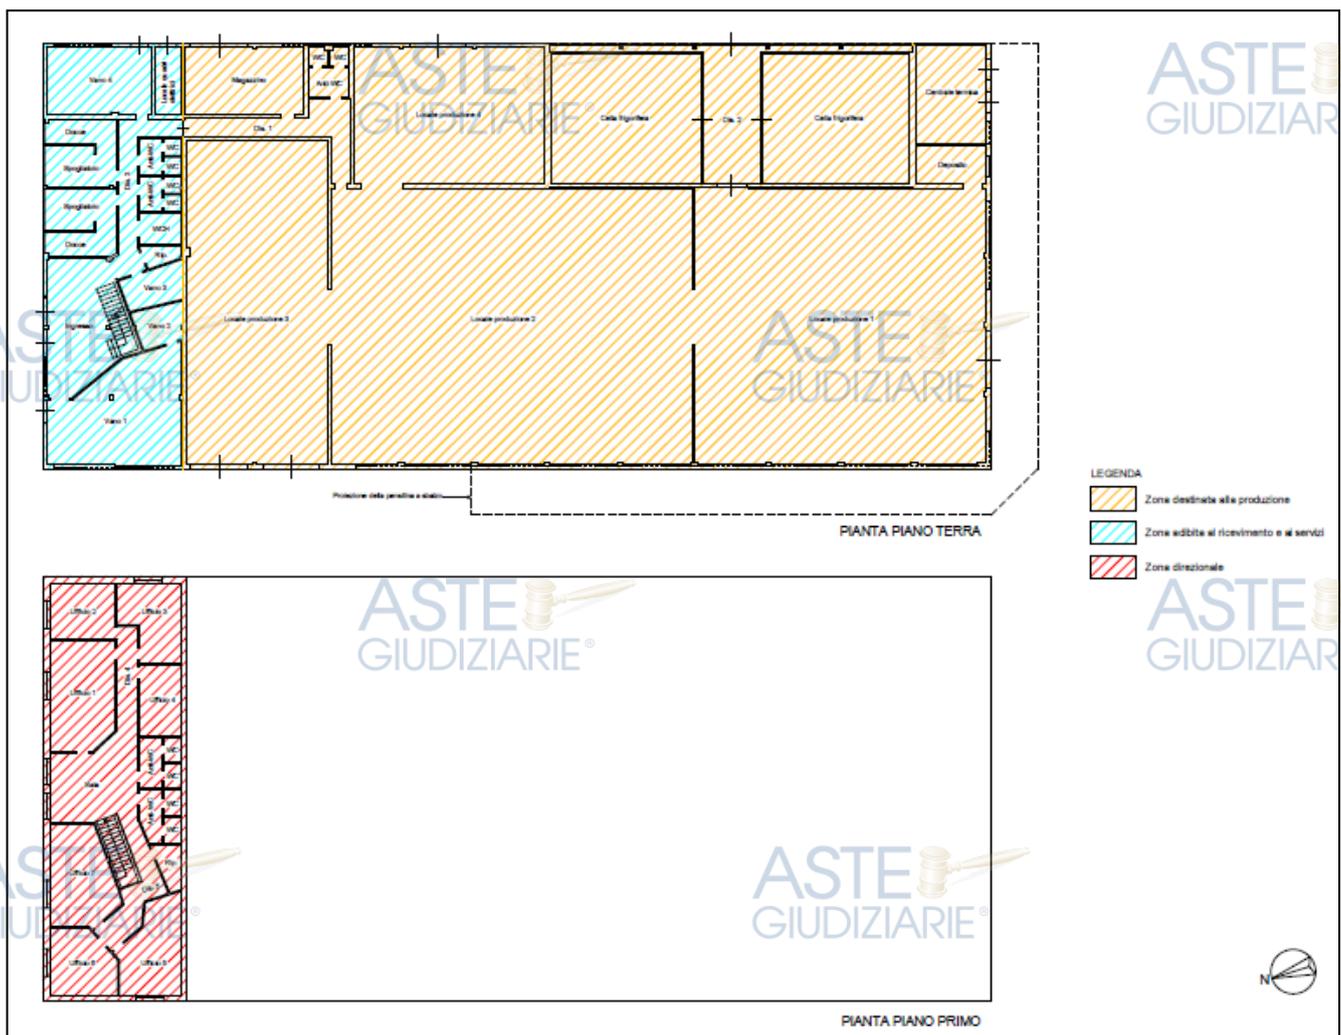
Planimetria del capannone con l'indicazione delle tre zone funzionali

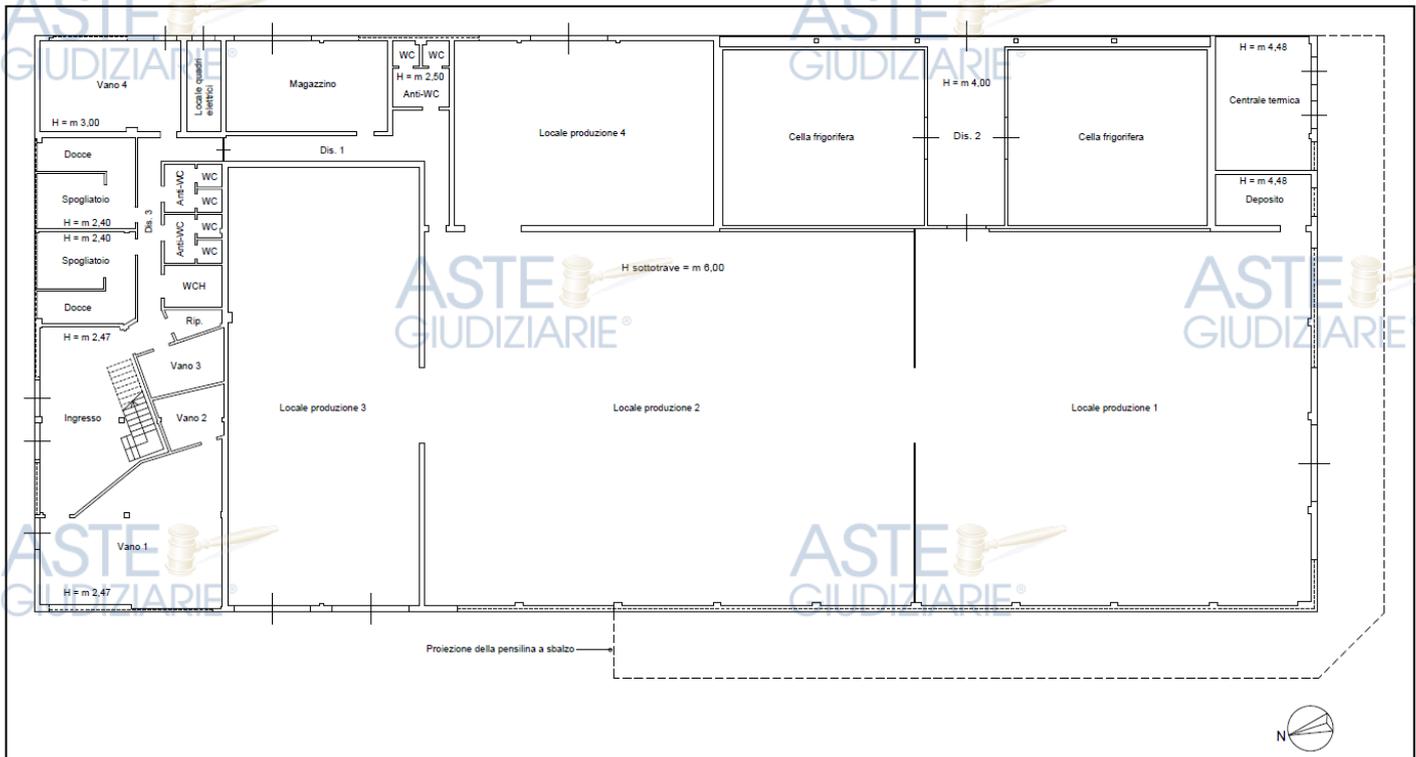
Capannone: pianta piano terra

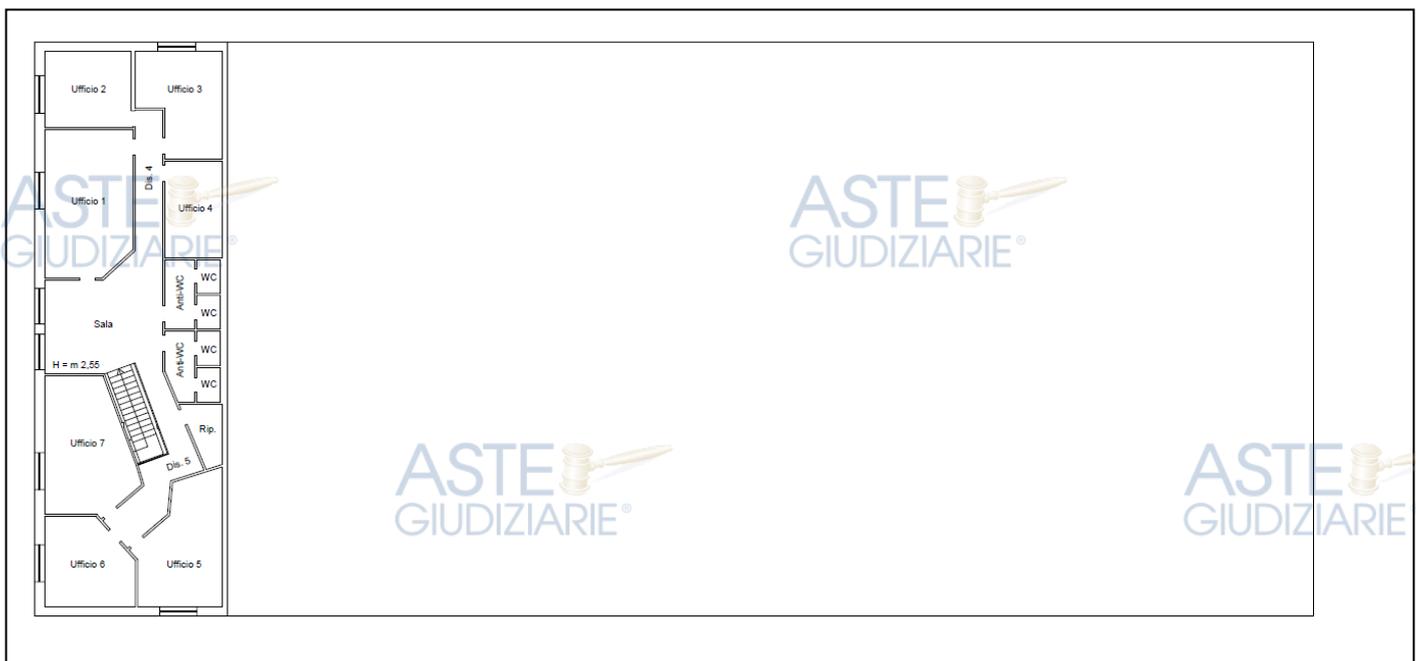
Capannone: pianta piano primo

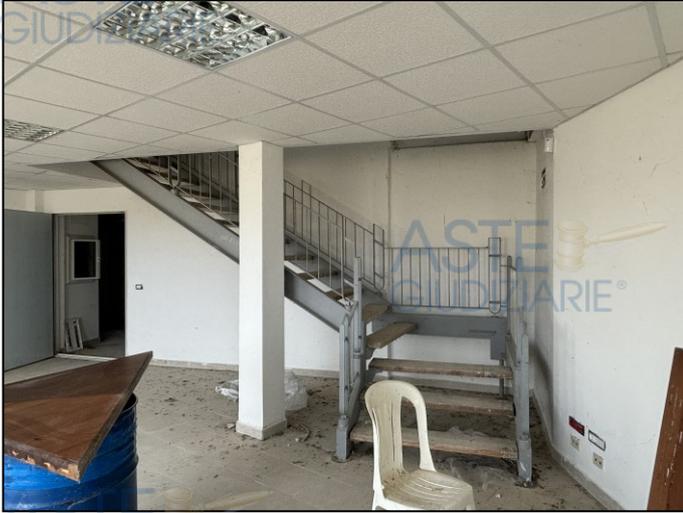
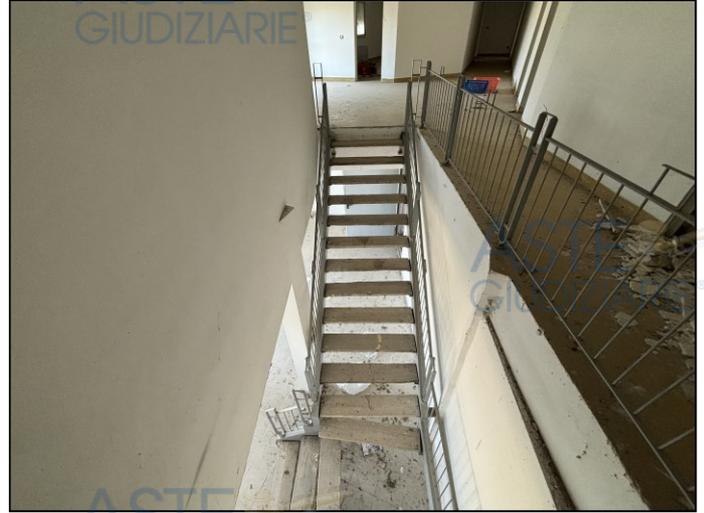
² La scala rinvenuta presenta uno stato di non finito per via della mancanza di tutti gli elementi di completamento quali pedate, pianerottolo intermedio, corrimano. Si precisa che le pedate sono attualmente costituite da tavole grezze in abete poggiate sugli elementi strutturali portanti.

VEDUTE DELLA SCALA DI COLLEGAMENTO TRA IL PIANO TERRA E IL PIANO PRIMO

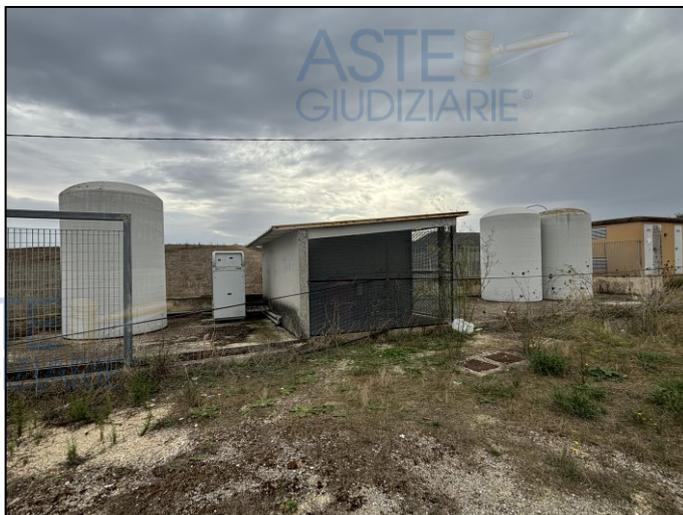
Il **volume tecnico**, in cui sono installate le apparecchiature degli impianti idrico, di climatizzazione e antincendio a servizio del capannone, è ubicato presso il confine est del lotto e insiste su un basamento cementizio su cui sono, altresì, collocati tre serbatoi fuori terra in vetroresina ed un gruppo refrigeratore (chiller). Il manufatto ha una struttura mista costituita su due lati da muri in blocchi di calcestruzzo alleggerito intonacati e, per la restante parte, da profilati e pannelli grigliati in acciaio zincato, completi di cancelli di accesso, che sostengono una copertura inclinata ad uno spiovente realizzata con pannelli sandwich con profilo grecato (Hmin = m 2,10; Hmax = m 2,50). Lo spazio interno risulta tripartito mediante divisori costituiti da pannelli coibentati (foto 108-109-110-111).

Veduta del volume tecnico, dei serbatoi idrici e del refrigeratore

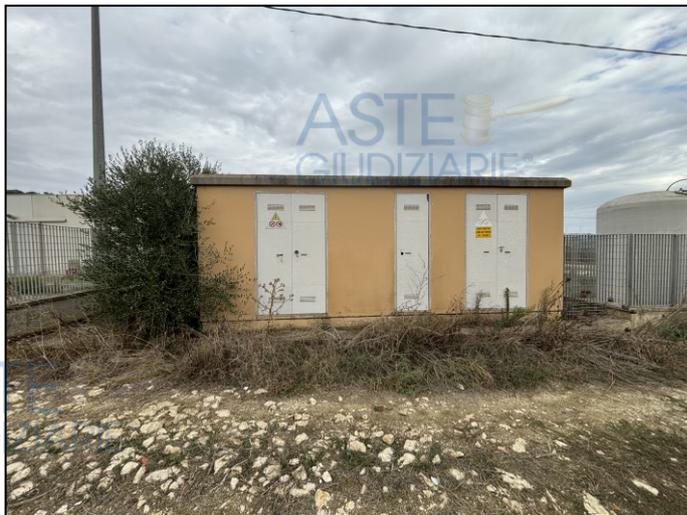
La **cabina elettrica MT/BT** è ubicata presso il lato est della proprietà, in prossimità del volume tecnico prima descritto e, sebbene faccia parte del lotto de quo, è dallo stesso separata mediante una recinzione e presenta accesso diretto dalla strada interpodereale. Il manufatto, che insiste su un basamento cementizio, è del tipo prefabbricato in c.a.v. con copertura piana e risulta dotato di porte sia sul fronte prospiciente la strada interpodereale sia sul prospetto posteriore, nonché di griglie di aerazione, recanti infissi in vetroresina e/o in lamiera zincata (foto 112-113-114). Per quanto appreso sui luoghi, la cabina non è attualmente collegata alla rete elettrica e, inoltre, non è stato possibile accertare se la stessa sia provvista al suo interno delle apparecchiature funzionali alla trasformazione, alla trasmissione e alla distribuzione dell'energia elettrica.

Cabina elettrica MT/BT

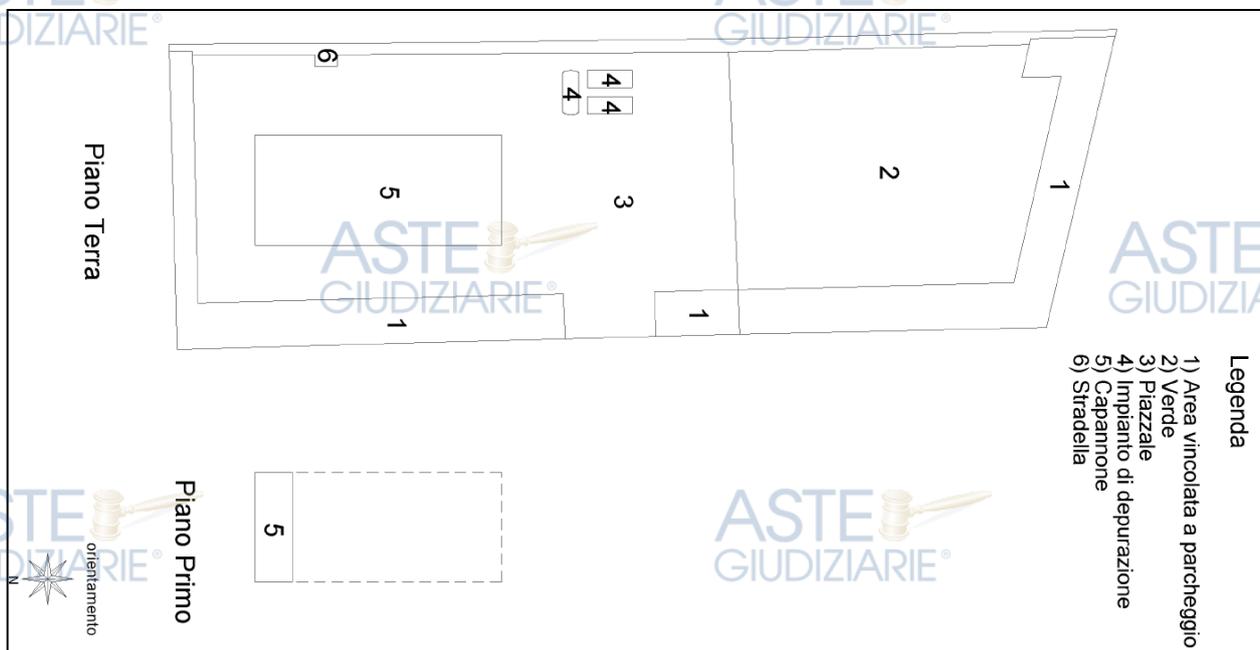
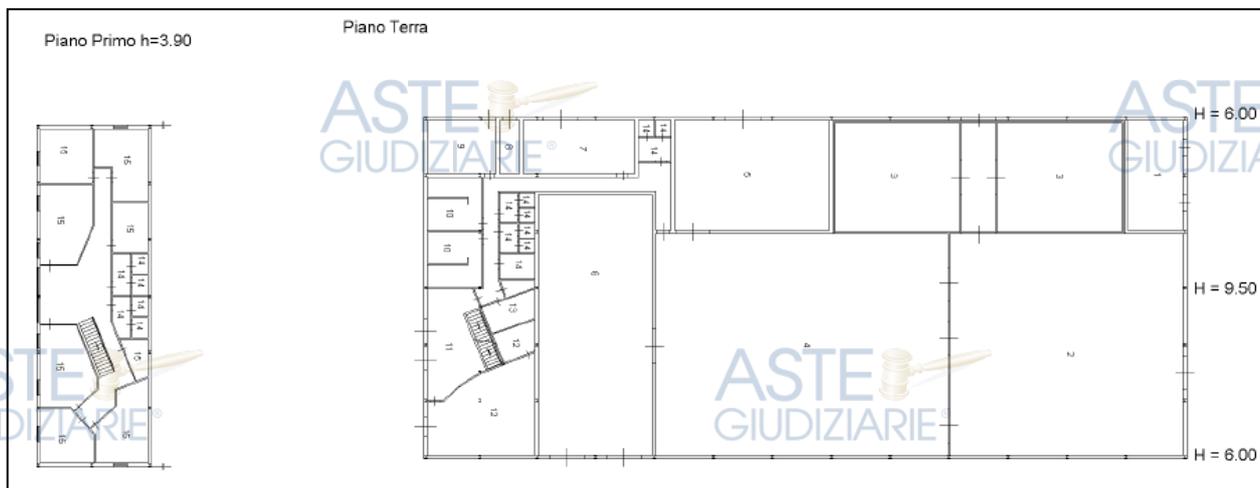
Si segnala, infine, che nello schema planimetrico non è rappresentato il volume tecnico e, inoltre, si evidenziano alcune discrepanze dimensionali tra la planimetria catastale e i dati metrici rilevati – verosimilmente ascrivibili ad una imprecisa rappresentazione nella scala metrica specificata – unitamente ad una inesatta indicazione dell'altezza del piano primo.

Schema planimetrico del lotto p.la 1451 e planimetria catastale del capannone

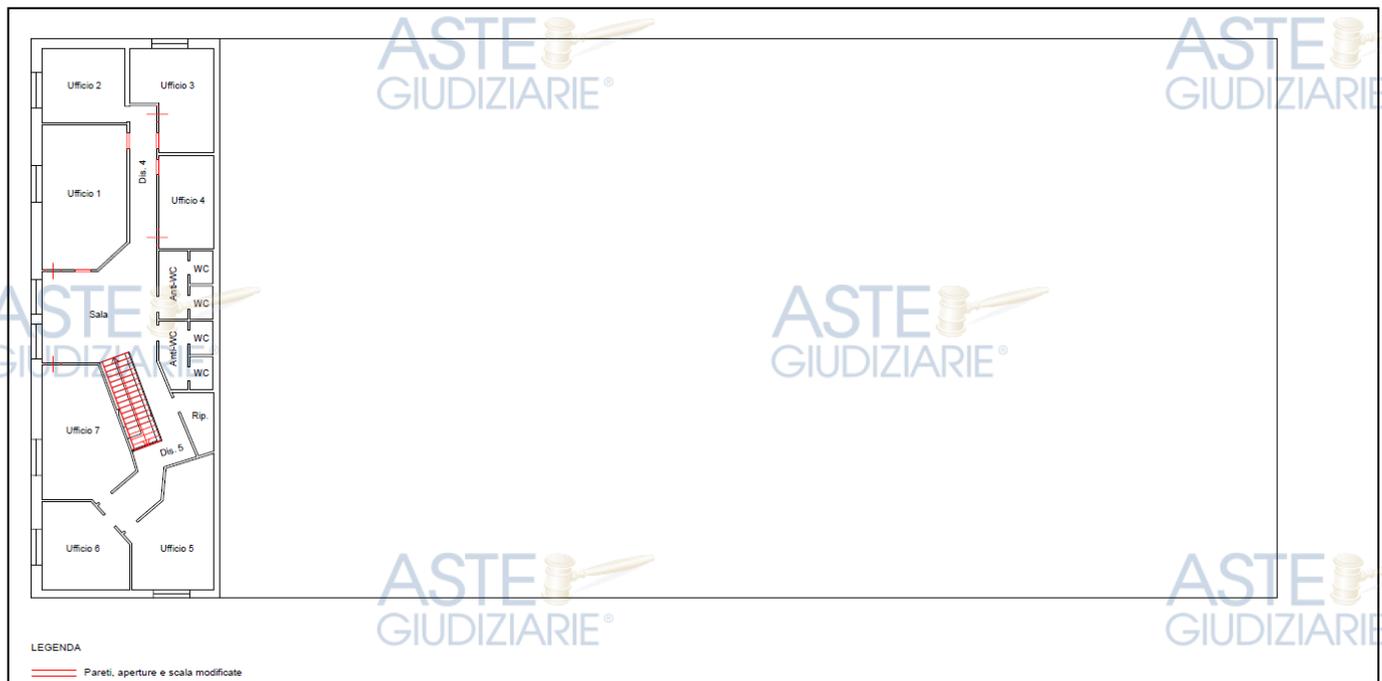
7. presenza di pilastri sporgenti dalle pareti perimetrali, modifica dei tramezzi che delimitano uno degli spogliatoi, spostamento delle porte di accesso agli uffici 1, 3, 4, 7;
8. presenza della pensilina a sbalzo che insiste presso i lati sud e ovest del capannone.

Planimetrie dello stato di fatto del piano terra e del piano primo del capannone con l'indicazione delle difformità riscontrate rispetto alla planimetria catastale

Ai fini della conformità catastale, tenuto conto anche dei procedimenti di regolarizzazione urbanistico-edilizia meglio descritti nel prosieguo della relazione, occorre procedere ad una variazione DOCFA, con contestuale presentazione della planimetria catastale, a fronte di un

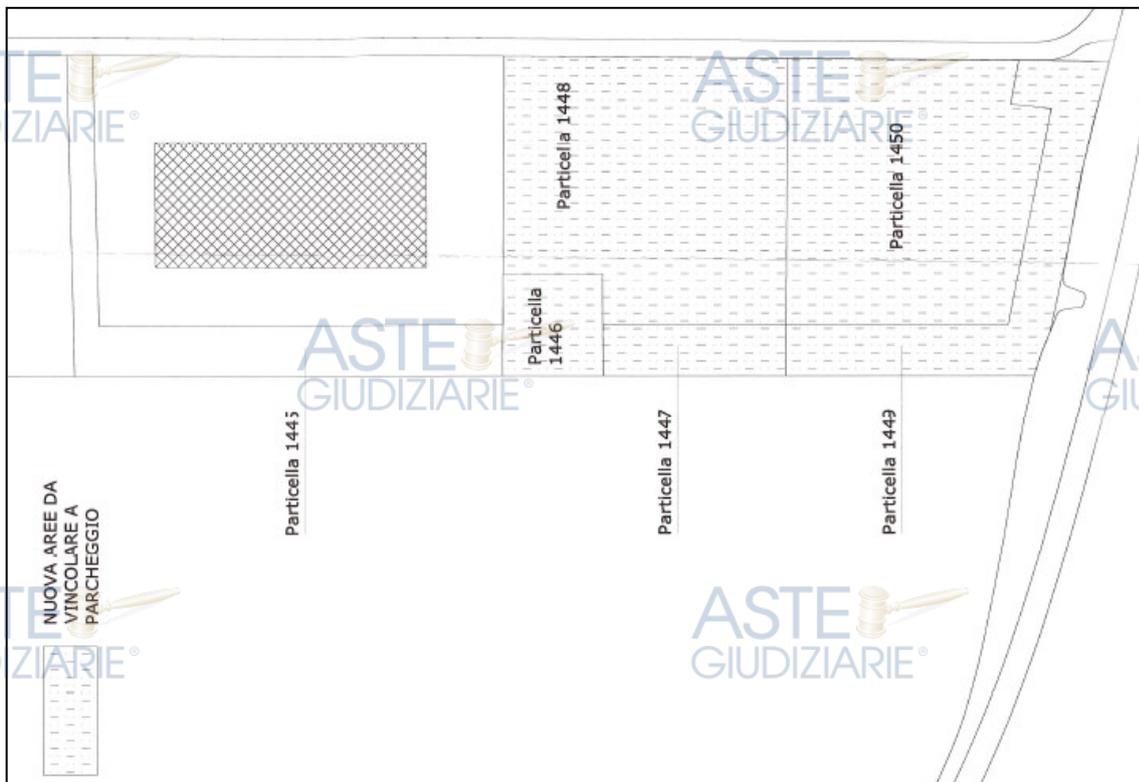
Planimetria del progetto autorizzato con l'individuazione delle nuove aree da vincolare a parcheggio

Secondo quanto rappresentato nella planimetria del progetto allegato all'autorizzazione edilizia, l'area vincolata a parcheggio è quella ricadente sulle originarie p.lle 1446-1447-1448-1449-1450, corrispondenti ad una porzione della corte pertinenziale e all'intera area esclusiva a verde sita nella parte sud del lotto.

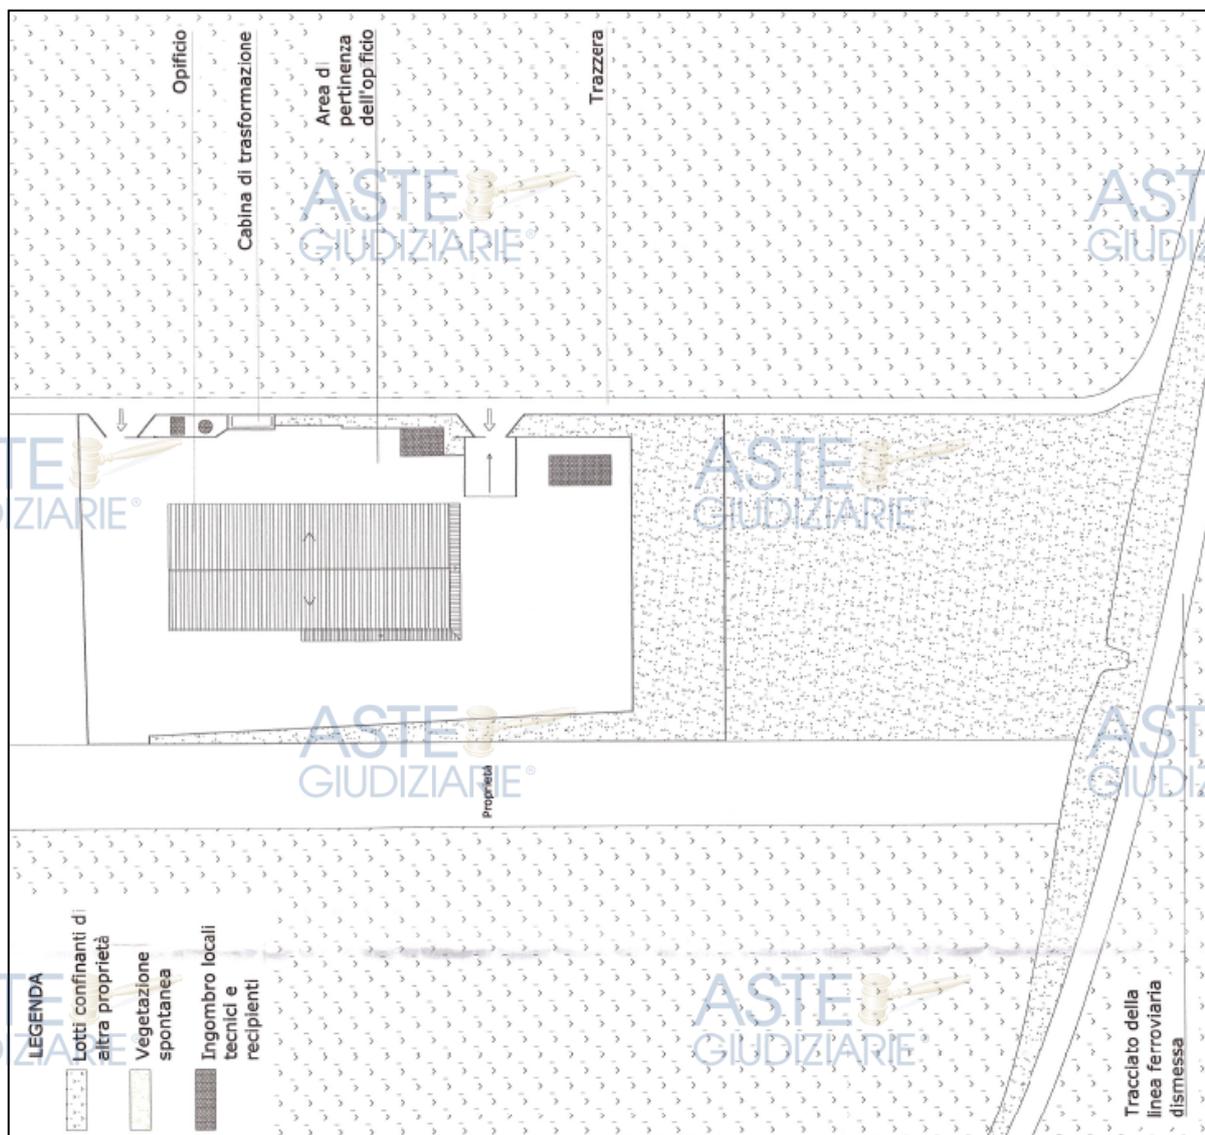
Occorre, tuttavia, evidenziare che nella tavola del progetto presentato nel 2010 per la modifica dell'area da vincolare a parcheggio, autorizzato in forza di autorizzazione edilizia n. 61 del 08.04.2010 con il parere favorevole della C.E. nella seduta del 19.01.2010, la corte pertinenziale del complesso industriale è rappresentata con estensione, configurazione, sistemazioni esterne e volumi tecnici analoghi a quanto attualmente rinvenuto (v. Allegato 20).

Stralcio della tavola del progetto presentato per l'autorizzazione edilizia n. 61/2010 recante estensione, configurazione e sistemazioni esterne analoghe a quelle attualmente rinvenute

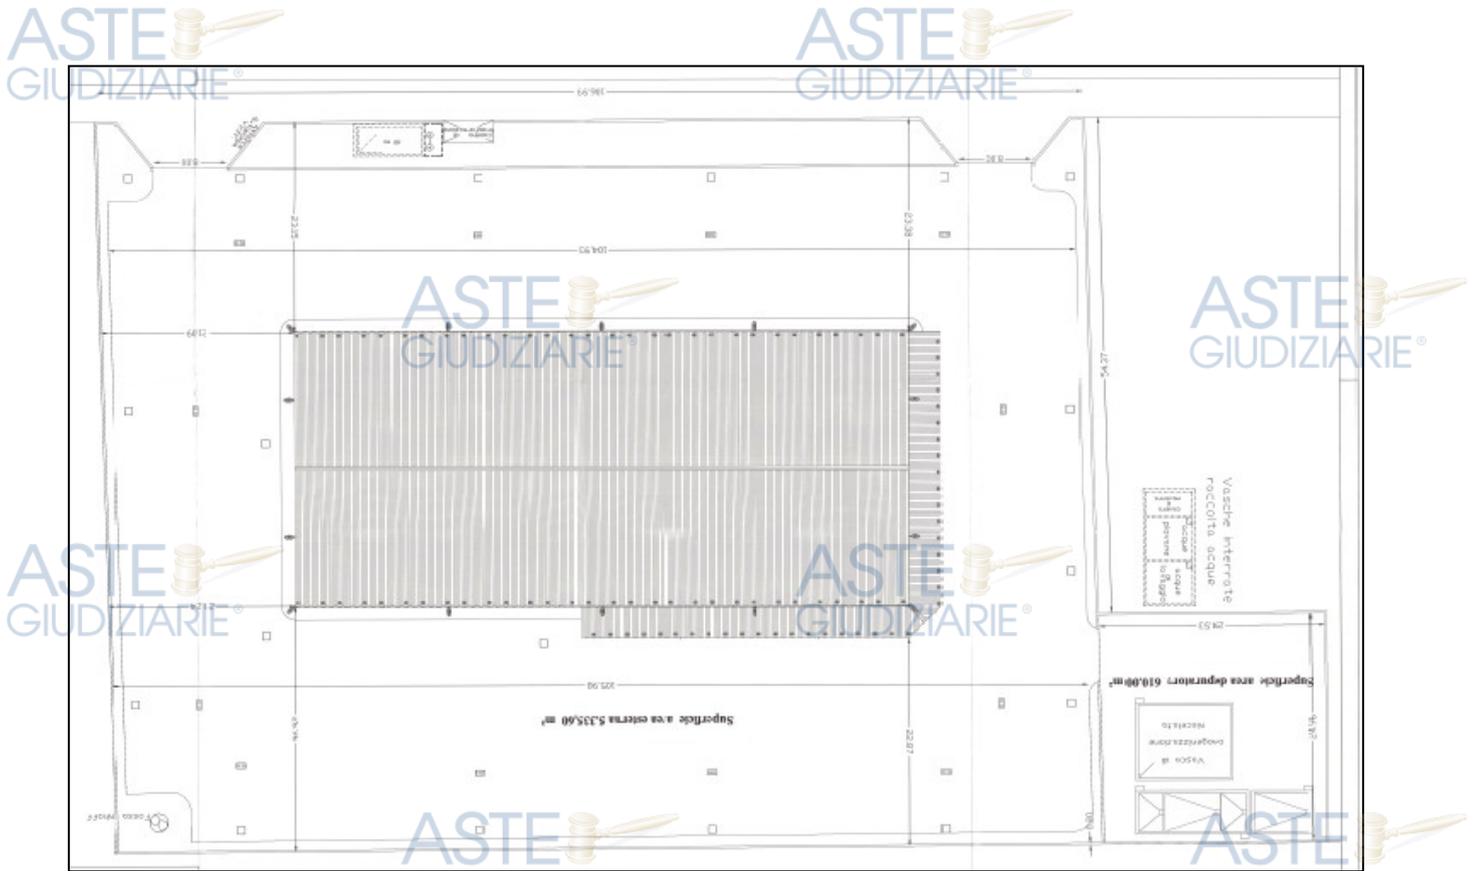
Planimetria del progetto autorizzato con concessione edilizia n.78/2004 recante la sistemazione della corte pertinenziale

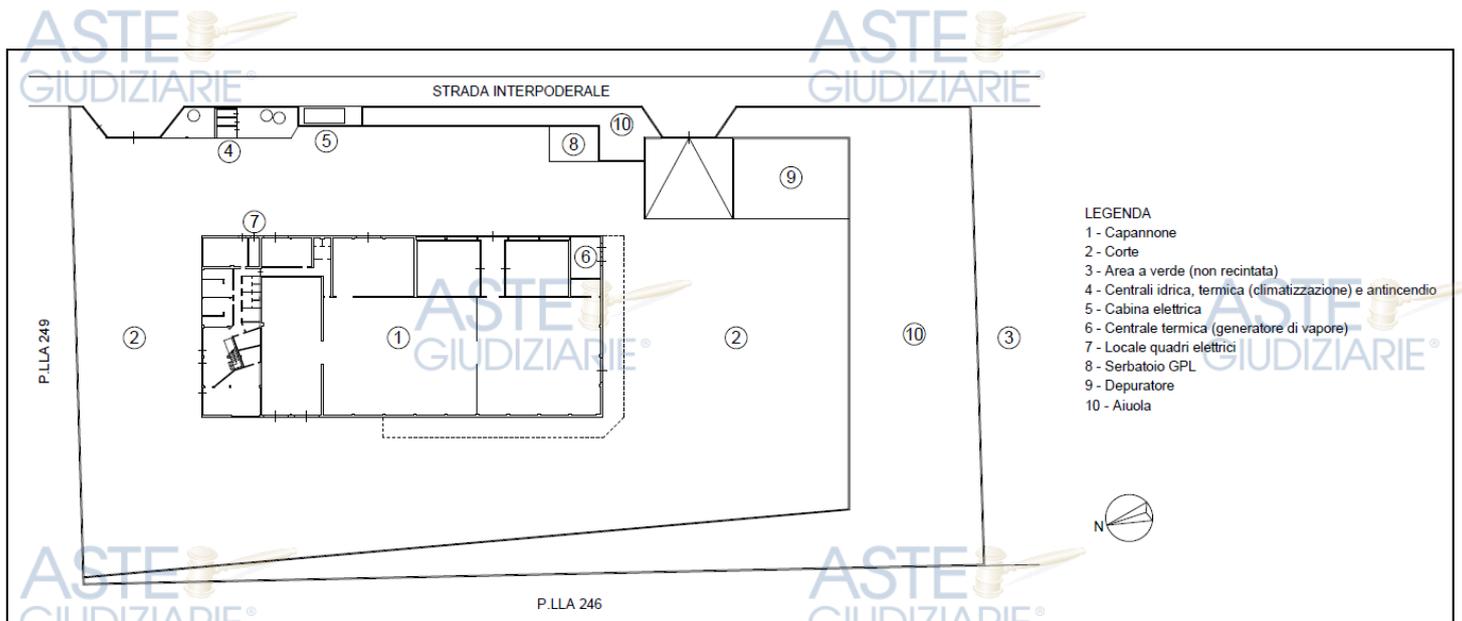
Planimetria dello stato di fatto dell'immobile recante l'attuale sistemazione della corte pertinenziale

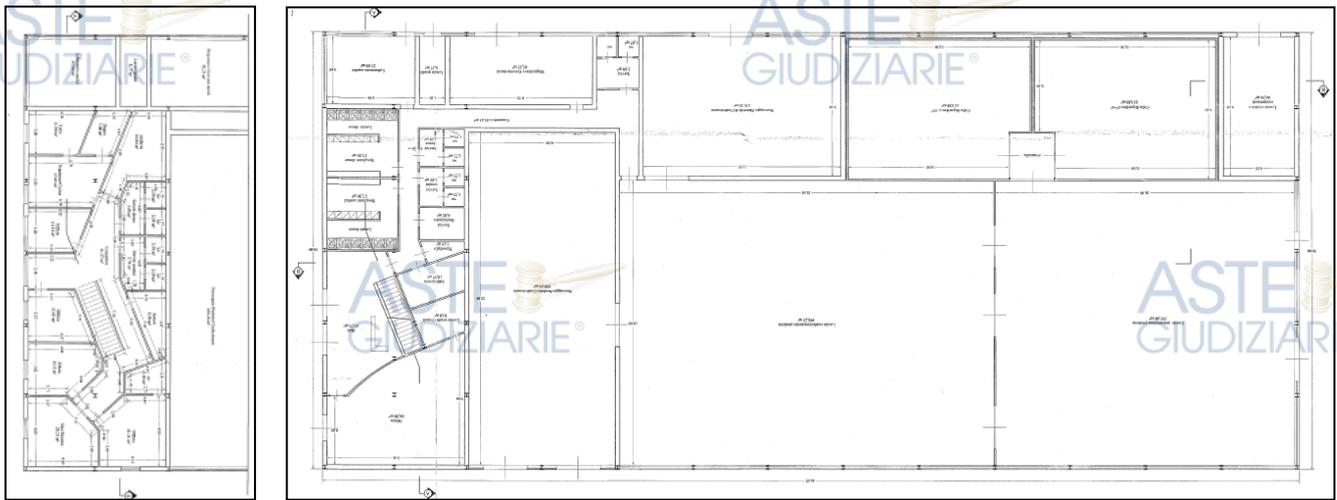
Planimetrie di progetto del capannone (piano terra e piano primo)

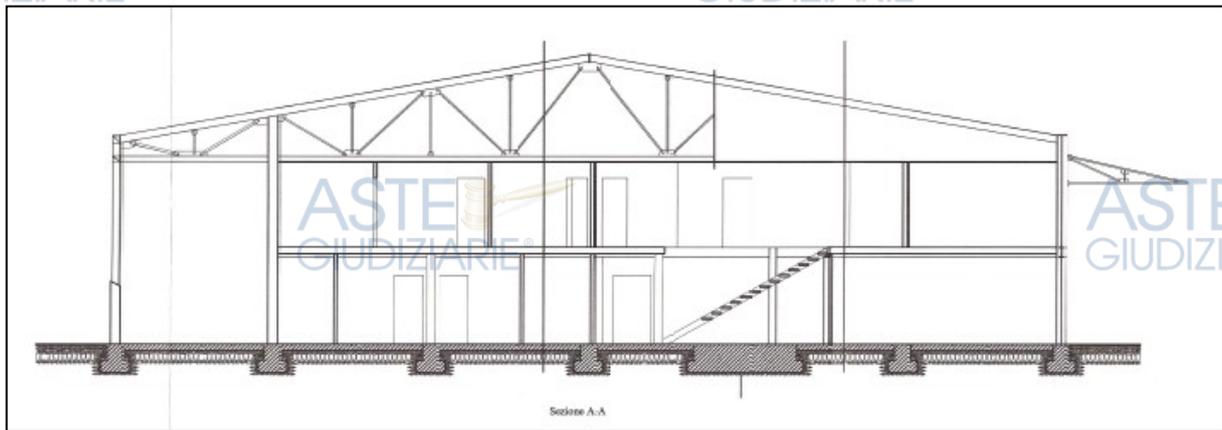
Sezione trasversale di progetto del capannone da cui si rileva la minore consistenza del solaio del piano primo, come previsto nel progetto autorizzato, rispetto a quello effettivamente realizzato

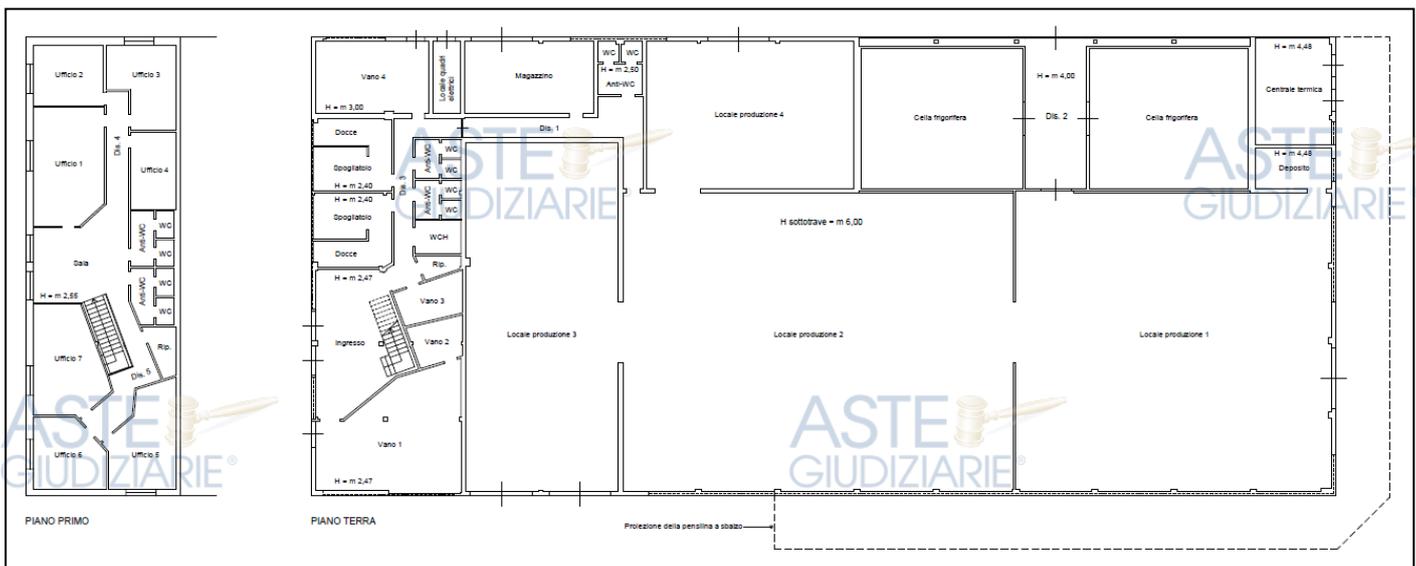
Planimetria dello stato di fatto del capannone (piano terra e piano primo)

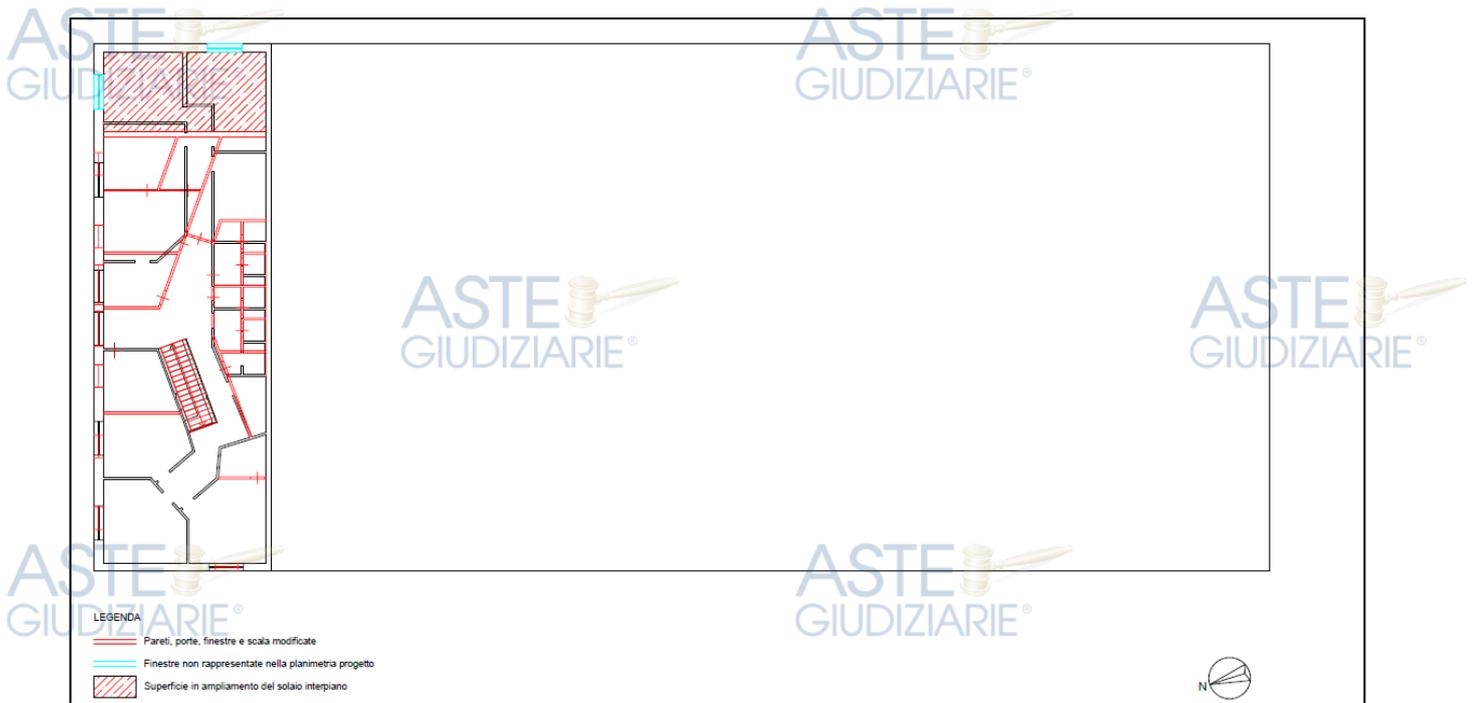
Planimetria dello stato di fatto del piano primo del capannone con l'indicazione delle difformità rispetto alla planimetria di progetto
