Tribunale di Palermo
Sezione VI Esecuzioni Immobiliari
R.G.Es. 299/2023
LOTTO UNICO
Esperto stimatore: arch. Federico Capraro

PERIZIA DI STIMA IMMOBILIARE

Appartamento, via Azolino Hazon, 9, piano 5°.

Fg 88, part. 197, sub. 15.

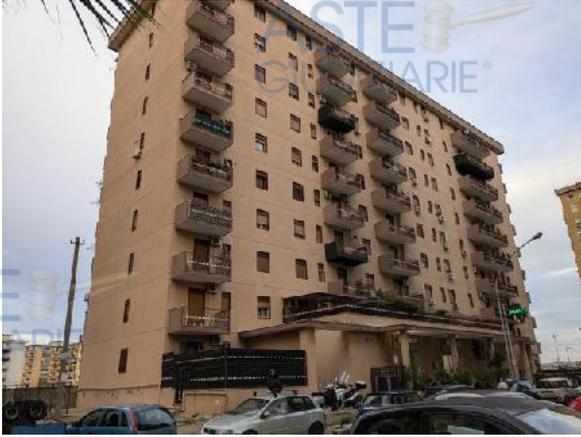
Foto 1: prospetto principale su
Azolino Hazon

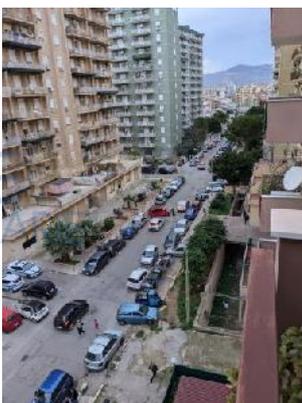
Foto 3: Vista dal balcone di
prospetto su via Azolino Hazon

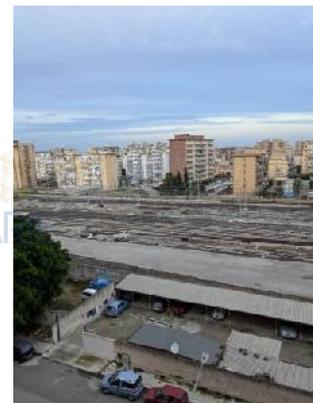
Foto 4: Vista dal balcone di
retrospetto su via Salvatore
Benfratello

Le condizioni dei prospetti sono discrete ad eccezione di alcuni sottobalconi.

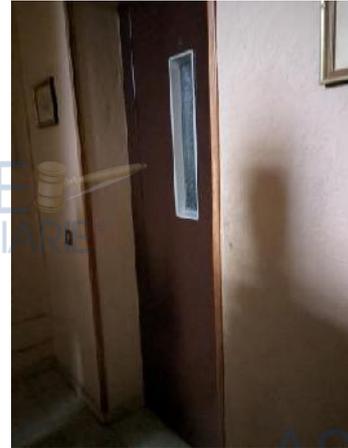
Foto 6: Ascensore

L'edificio è munito di ascensore.

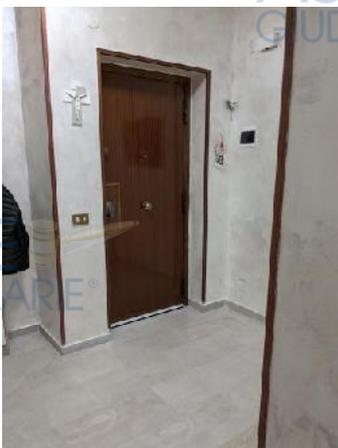
Foto 7: Ingresso

Entrando dalla porta dell'appartamento, si accede ad un ingresso e a partire da questo ha origine un corridoio, che smista tutti i vani e i servizi dell'appartamento.

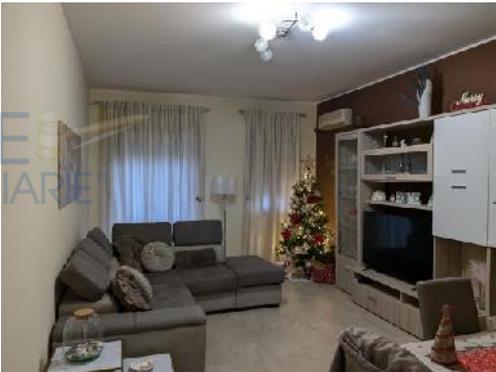
Foto 9: Soggiorno

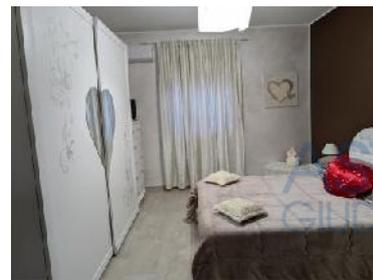
Foto 13: Camera 3

Gli infissi sono in alluminio anodizzato, obsoleti, con vetro camera, mentre gli avvolgibili sono in pvc.

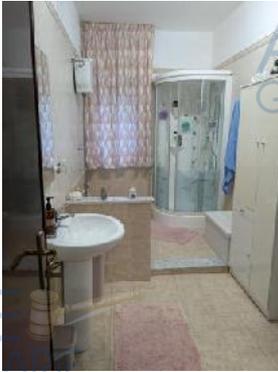
L'appartamento è pavimentato in gres di formato rettangolare color sabbia di recente installazione. Il servizio igienico invece è pavimentato e rivestito in piastrelle 20 x 20 cm, ed è munito di box doccia, lavabo, vaso e bidet; l'acqua viene riscaldata attraverso uno scaldabagno elettrico.

Foto 14: Wc doccia

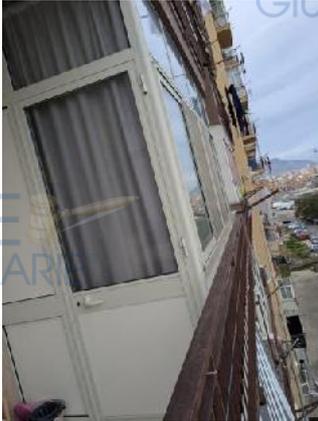
Foto 17: Veranda, vista dallo stesso balcone

Per la veranda occorrerà presentare una pratica di regolarizzazione ai sensi dell'art. 20 della L.R. 04/2003, pagando una tassa di 25 euro a mq, oltre ai diritti di segreteria, e alle competenze del tecnico, per un totale di 1000 euro.

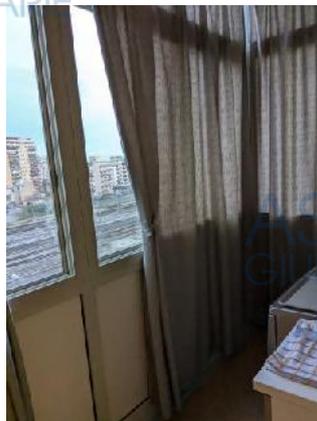
Foto 18: Veranda vista interna

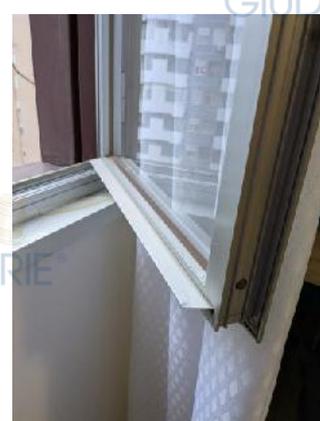
Foto 19: Dettaglio infissi.

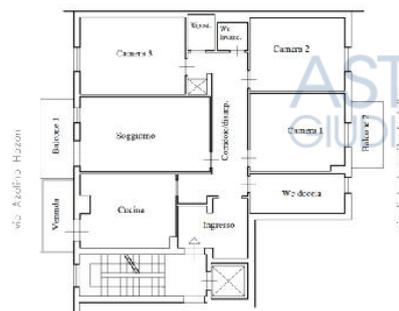
Piano Quinto

Planimetria di rilievo dello stato attuale dei luoghi

Dal rilievo diretto dell'abitazione posta al piano quinto, risulta che la superficie coperta, comprendente anche i muri perimetrali e il 50% dei muri di confine, è complessivamente pari a 143,1 mq, mentre i balconi hanno una superficie pari a 10,9, e la veranda ha una superficie pari a 5 mq, pertanto,

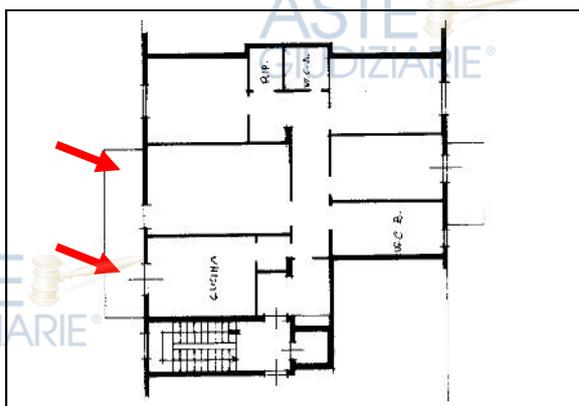
Planimetria catastale: *La planimetria (**All. 8**) non è conforme in quanto:*

- 1) *Non risulta la chiusura a veranda di una porzione di balcone della cucina*
- 2) *Non è riportata una finestra nel soggiorno.*

Planimetria catastale (All. 8)

Deve essere presentata apposita pratica DOCEFA e per questo il costo sarà detratto dal valore di stima.

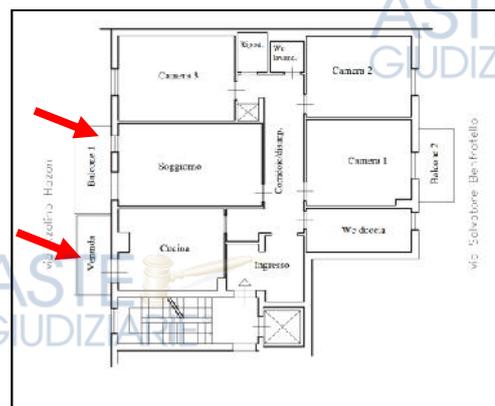
Stato di fatto (All. 10)

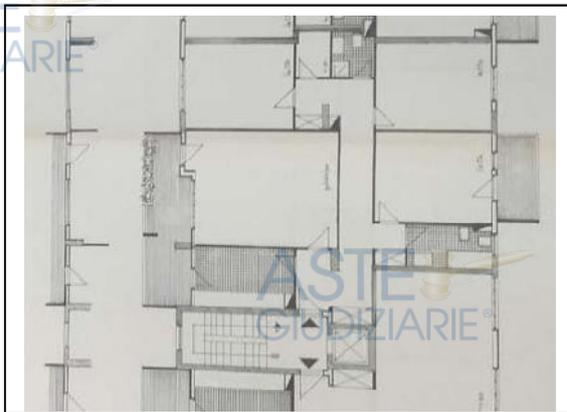
Non vi è un'esatta rispondenza dello stato reale con le previsioni di progetto di variante (All. 14), a causa di una diversa distribuzione interna dell'appartamento come si evince dal raffronto delle planimetrie e dalla inversione di una porta finestra con una finestra.

Planimetria progetto di variante (All. 14)

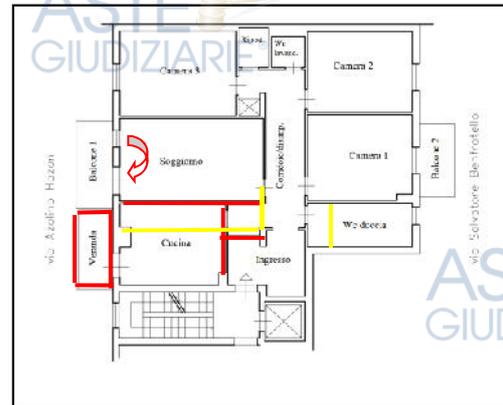
- nello stato attuale alla cucina non si accede direttamente dall'ingresso, ma da un disimpegno con accesso dal corridoio, ricavato allargando parte della cucina;
- al wc-doccia e alla camera 1 si accede direttamente dal corridoio e non da un disimpegno;
- nel soggiorno la porta finestra e la finestra risultano invertite rispetto alle previsioni di progetto;
- nel balcone al quale si accede dalla cucina e dal soggiorno, risulta la chiusura parziale con veranda con accesso diretto dalla cucina ed esterno dal restante balcone del soggiorno.

Confronto tra Stato di fatto (All. 10) e progetto di variante (All. 14)

- In rosso la veranda e l'attuale posizione dei tramezzi in difformità.
- ↻ La freccia in rosso indica la posizione invertita di portafinestra e finestra del soggiorno.
- In giallo i tramezzi non presenti allo stato attuale e previsti nel progetto di variante.

E' possibile regolarizzare l'immobile presentando una CILA tardiva per le difformità interne, il cui costo complessivo, tra diritti fissi, sanzione pecuniaria e competenze tecniche, si attesta sui 2800 euro.
