ESECUZIONE IMMOBILIARE 301/2022

RELAZIONE DI STIMA IMMOBILIARE

ASTE
GIUDIZIARIE®
LOTTO UNICO

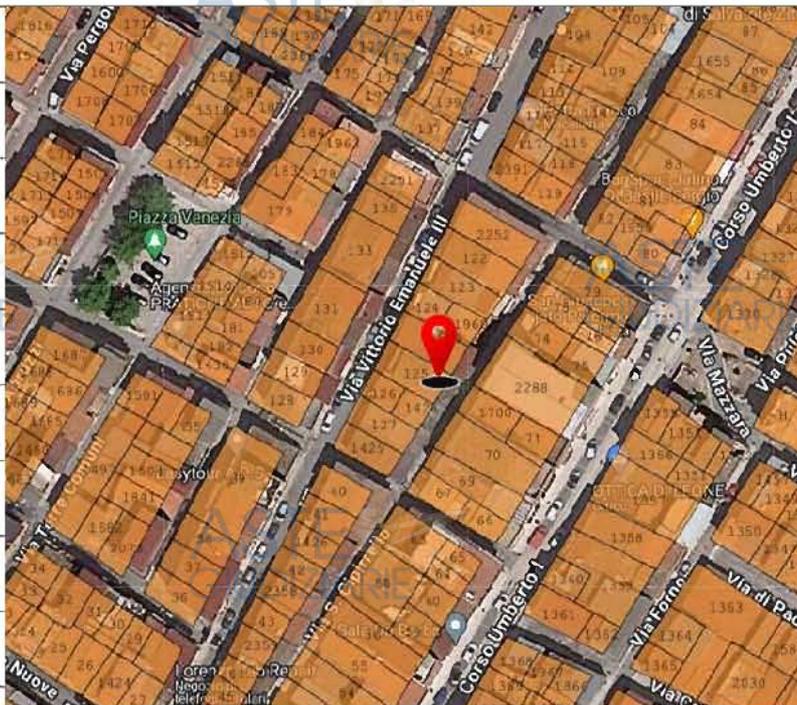
La sovrapposizione tra foto satellitare ed estratto di mappa catastale per la corretta individuazione dei beni ha evidenziato che il fabbricato di cui fanno parte gli immobili è correttamente inserito in mappa, come indicato nell'immagine seguente. Una porzione dell'immobile al sub 3 ricade nella particella 1425 del catasto terreni, che comunque risulta soppressa seppur ancora presente in mappa.

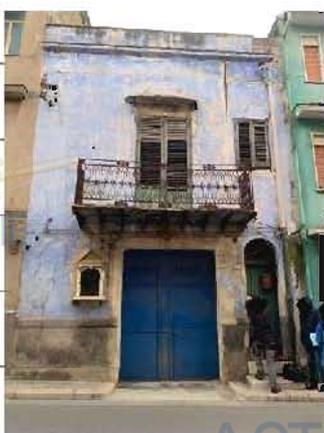
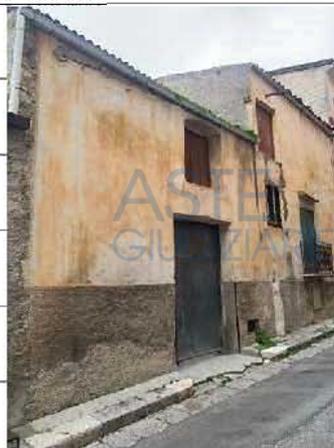
L'edificio di cui fa parte l'immobile ha una struttura portante in muratura, solai verosimilmente in legno o soletta piena, copertura lignea a falde; i soffitti di primo piano sono a volta con incannucciato; il fabbricato confina con le vie Vittorio Emanuele III e San Cipirello per due lati e con particelle 2529 e 126 per gli altri due lati.

Nel complesso l'edificio è in condizioni esterne ed interne mediocri e necessita di interventi di risanamento e ristrutturazione totale.

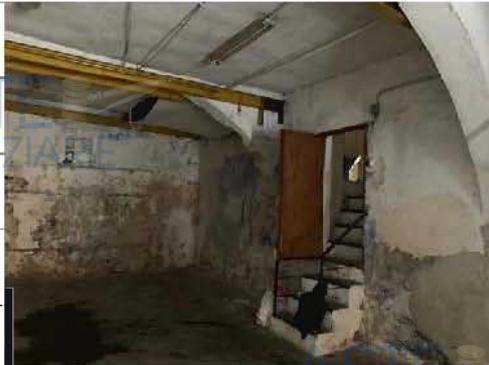
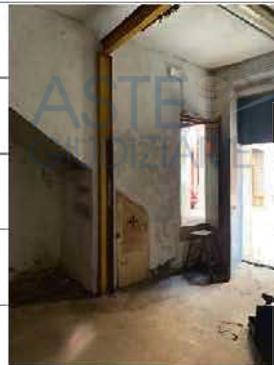
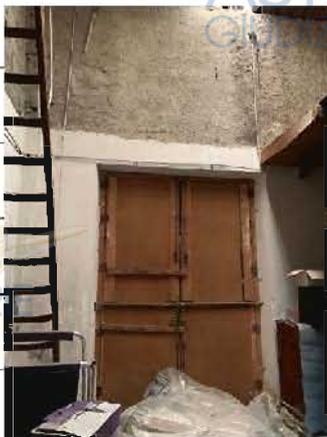
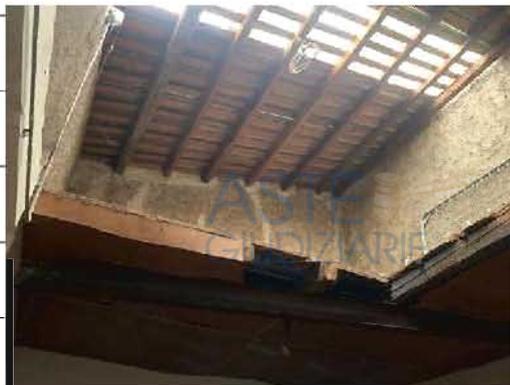
Riguardo l'immobile di piano terra, adibito a magazzino, il suo accesso avviene, come detto, tramite portoni metallici dalla via Vittorio Emanuele dalla via San Cipirello; esso è costituito da due vani, su due diversi livelli, collegati tra loro tramite scala passante nella muratura; un vano con sviluppo longitudinale con w.c. e un vano di forma pressocchè quadrata con soppalco superiore.

La pavimentazione è in vecchie marmette e le pareti sono da rifinire; la copertura di una porzione del magazzino è totalmente da rifare.

La consistenza complessiva dell'immobile, sub 3, è pari a circa 125,55 mq di superficie lorda oltre 23,00 mq di soppalco. Si rappresenta che la planimetria catastale del sub 3 è conforme allo stato di fatto.

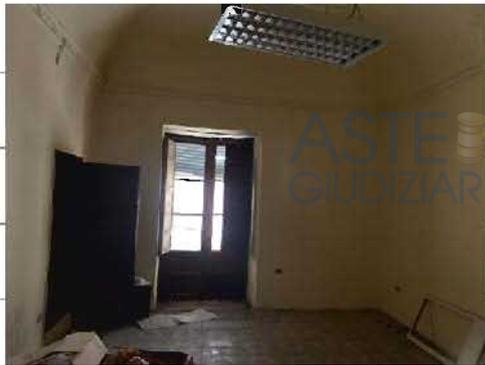
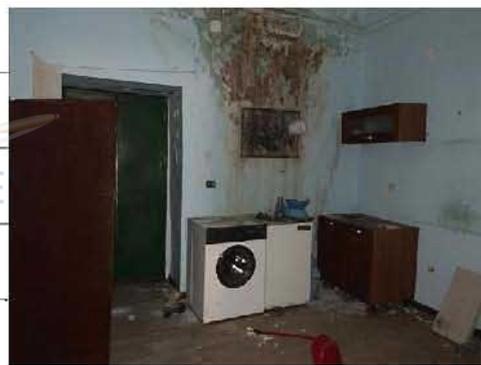
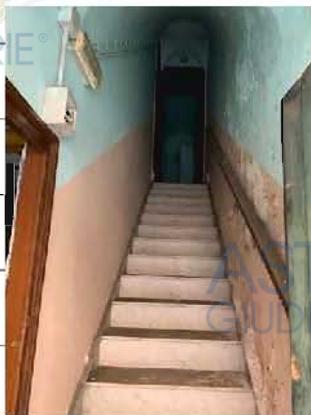
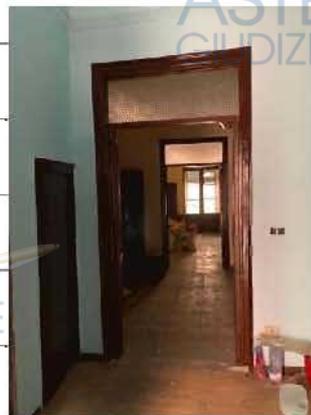
L'appartamento di primo piano, al sub 4, è costituito da due vani principali oltre cucina e wc con vasca. I vani hanno successione longitudinale: il vano principale prospetta su via Vittorio Emanuele III con un balcone e ha accesso da porta

direttamente collegata al corpo scala; il vano intermedio non è finestrato e il vano adibito a cucina prospetta sulla via San Cipirello; da quest'ultimo si accede al wc con vasca. Vi è poi un corridoio di disimpegno che collega la cucina con il corpo scala.

La consistenza complessiva dell'appartamento di primo piano è pari a circa 85,80 mq di superficie lorda, oltre alla superficie dei balconi. L'altezza interna varia tra 3,75 m e 4,25 m.

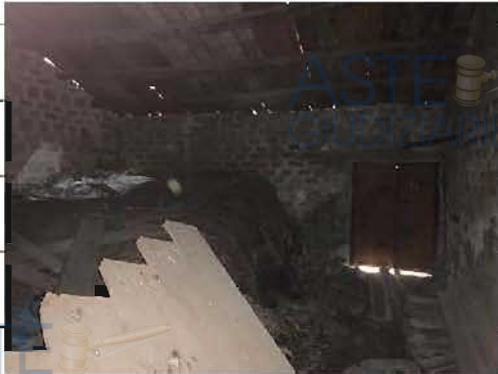
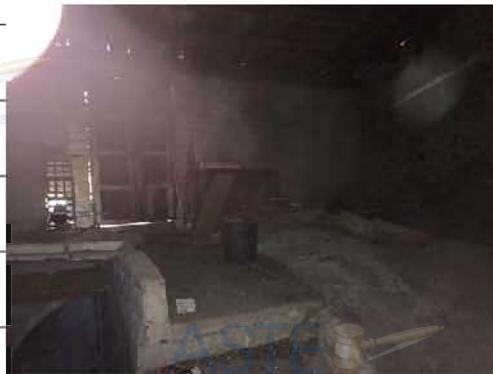
Tramite una scala accessibile dal vano principale si accede al solaio sottotetto, attualmente allo stato grezzo, dotato di proprio terrazzo. E' probabile che il tetto sia stato ricostruito unitamente a porzione delle pareti perimetrali, in seguito ai danni provocati dal terremoto nella valle del Belice del 1968, come anche

riportato nei titoli di proprietà.

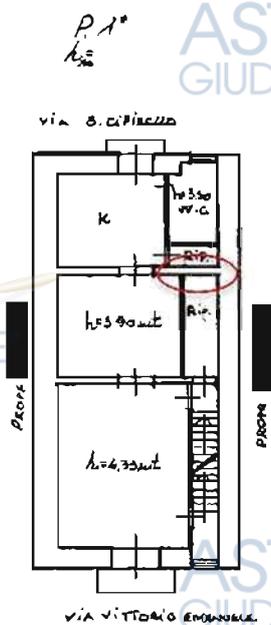
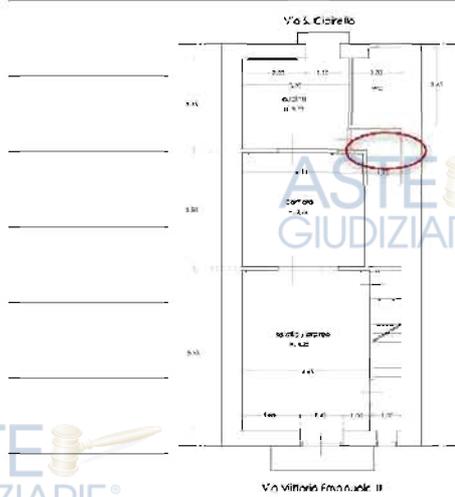
Si rappresenta che la planimetria catastale del sub 4 riporta lievi difformità riguardo la rimozione di porzione di tramezzo:

Durante il sopralluogo si sono evidenziate alcune lievi difformità catastali relative a variazioni interne del primo piano, per cui sarà necessario presentare una pratica Docfa per l'aggiornamento della planimetria.

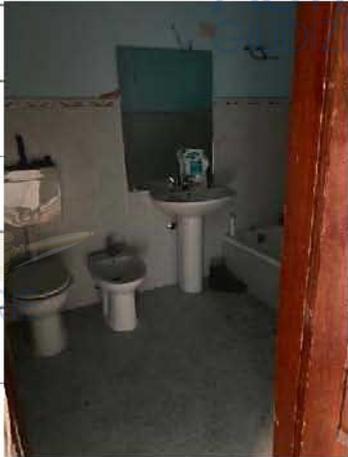
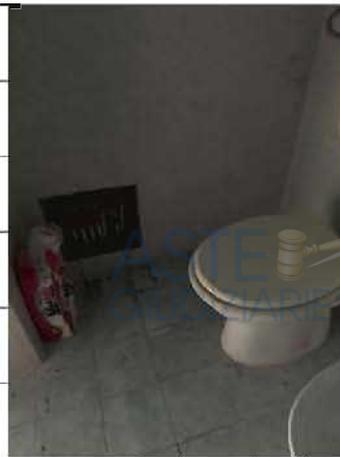
Nel complesso l'immobile si trova in condizioni d'uso mediocri e va totalmente ristrutturato. La pavimentazione è in marmette decorate in alcuni ambienti e in altri in ceramica. Le pareti sono tinteggiate con idropittura così come i soffitti. Le porte interne sono in legno, così come le porte d'ingresso, mentre gli infissi esterni sono in legno o in metallo con vetro semplice e persiane.

L'appartamento è fornito di un unico servizio igienico con vasca da bagno con pavimento e rivestimento in piastrelle di ceramica e impianto idrico a collettore, probabilmente di più recente ristrutturazione.

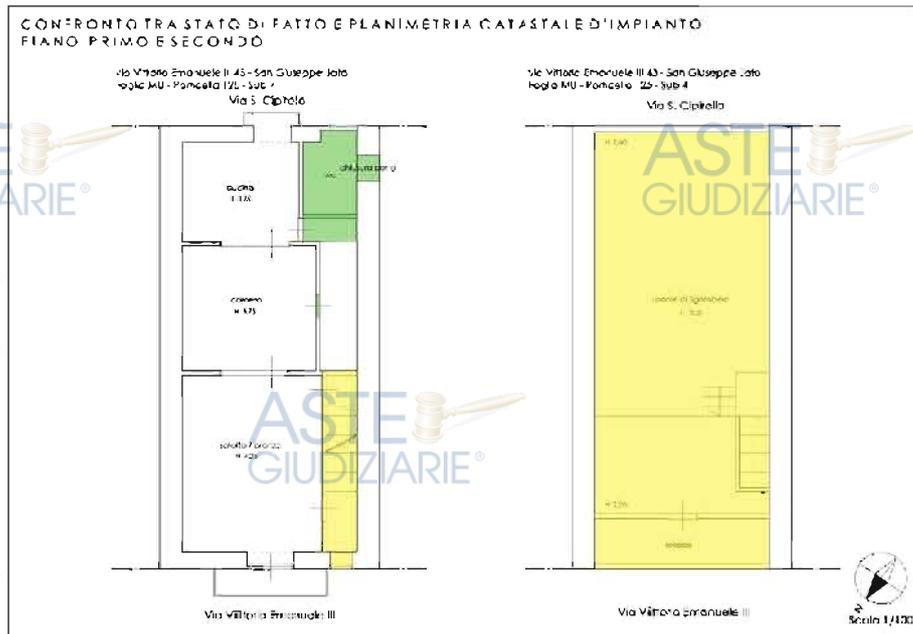
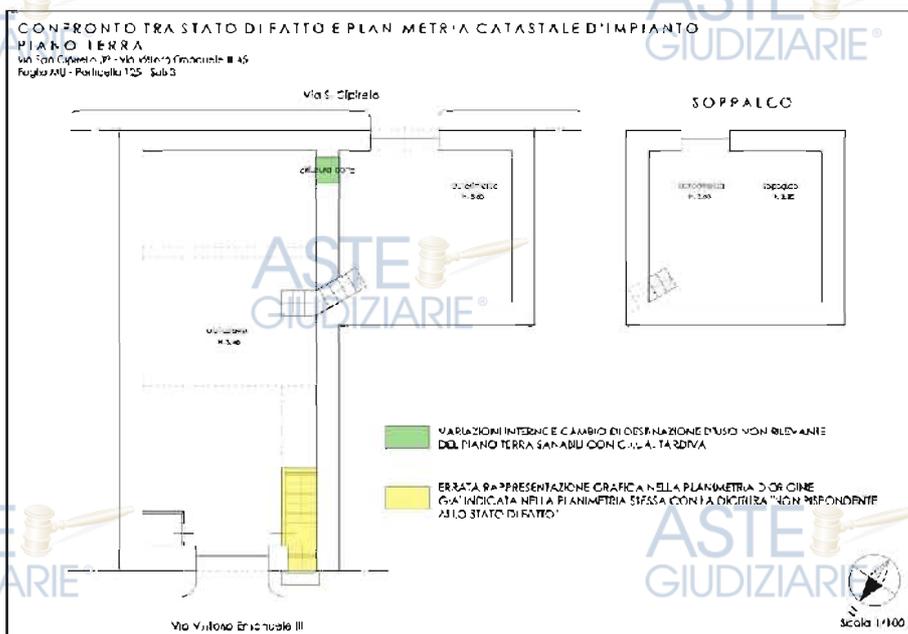
Successivamente, rispetto alla planimetria catastale del 2000 sono state effettuate delle piccole variazioni interne riguardanti l'apertura o chiusura di vani porta su muri non portanti. Tali difformità interne unitamente alla variazione di destinazione d'uso non rilevante dei vani di piano terra, come conformato dai

Nelle sottostanti planimetrie, non in scala, sono riportate le difformità riscontrate tra stato di fatto e planimetrie catastali (d'impianto e attuali)

tecnicî comunali, possono essere sanate tramite la presentazione di una pratica di Comunicazione di Inizio Lavori Asseverata tardiva, previo il saldo di una sanzione di € 1.000,00.

Pertanto, volendo analizzare analiticamente i costi necessari per la regolarizzazione edilizia, essi possono così computarsi:

- Pratica di C.I.L.A. tardiva:

1. Diritti di Istruttoria	€ 100,00
2. Sanzione	€ 1.000,00
3. Spese tecniche (eventuale iva esclusa)	€ 1.000,00

Per un totale di € 2.100,00 di cui si terrà conto in sede di valutazione del bene.

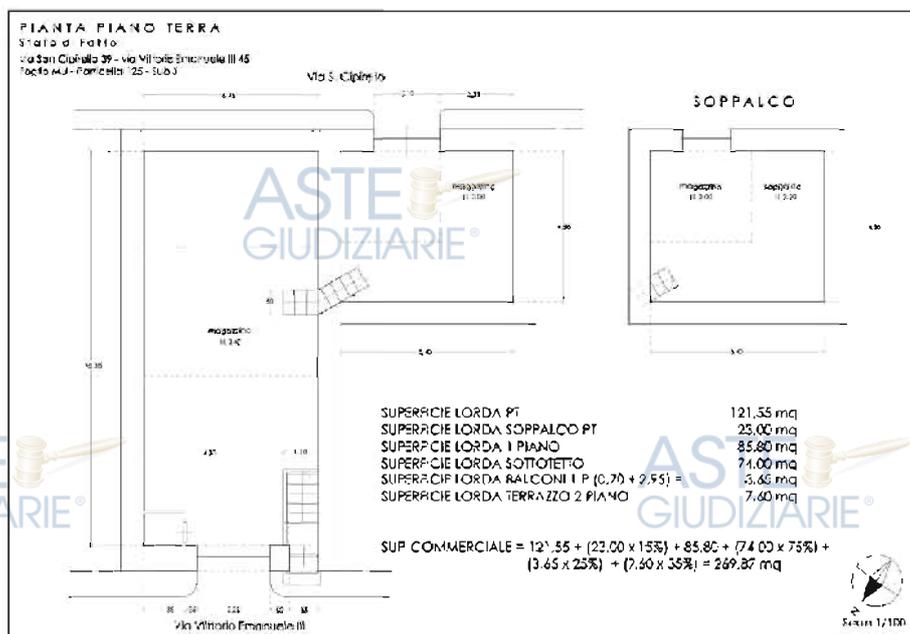
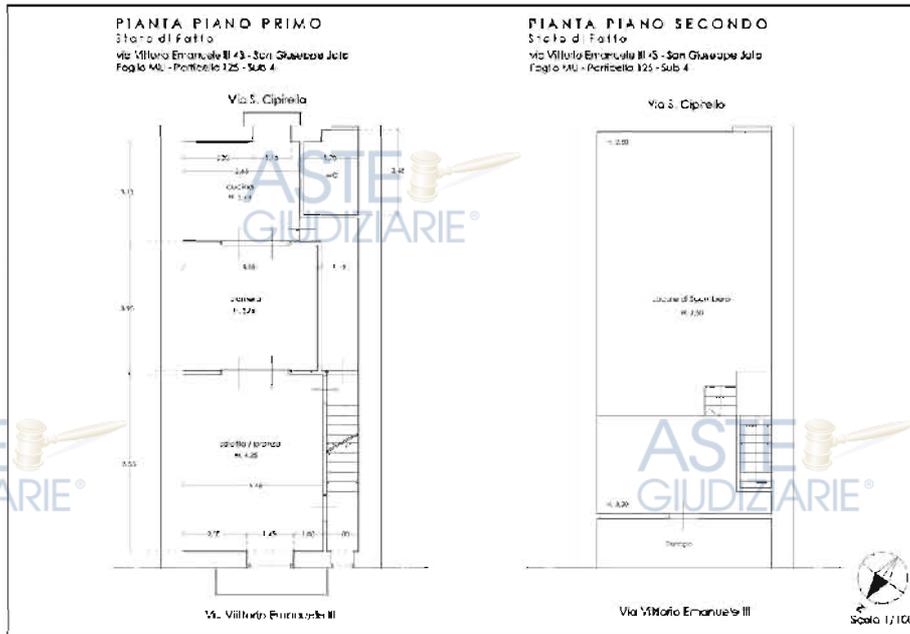
Superficie Lorda PT uso magazzino = 121,55 mq

Superficie Lorda soppalco PT = 23,00 mq

Superficie Lorda 1P uso abitazione = 85,80 mq

Superficie Lorda piano sottotetto = 74,00 mq

Superficie balconi 1P = 0,70+2,95 = 3,65 mq

Superficie terrazzo 2P = 7,60 mq

Nel sottostante grafico (non in scala) sono riportate le superfici dei singoli piani:
