**PERIZIA**

**Lotto n. 2**

**Relazione di Consulenza Tecnica d'Ufficio**

**Procedura Esecutiva n. 308/2020 R.G. Es.**

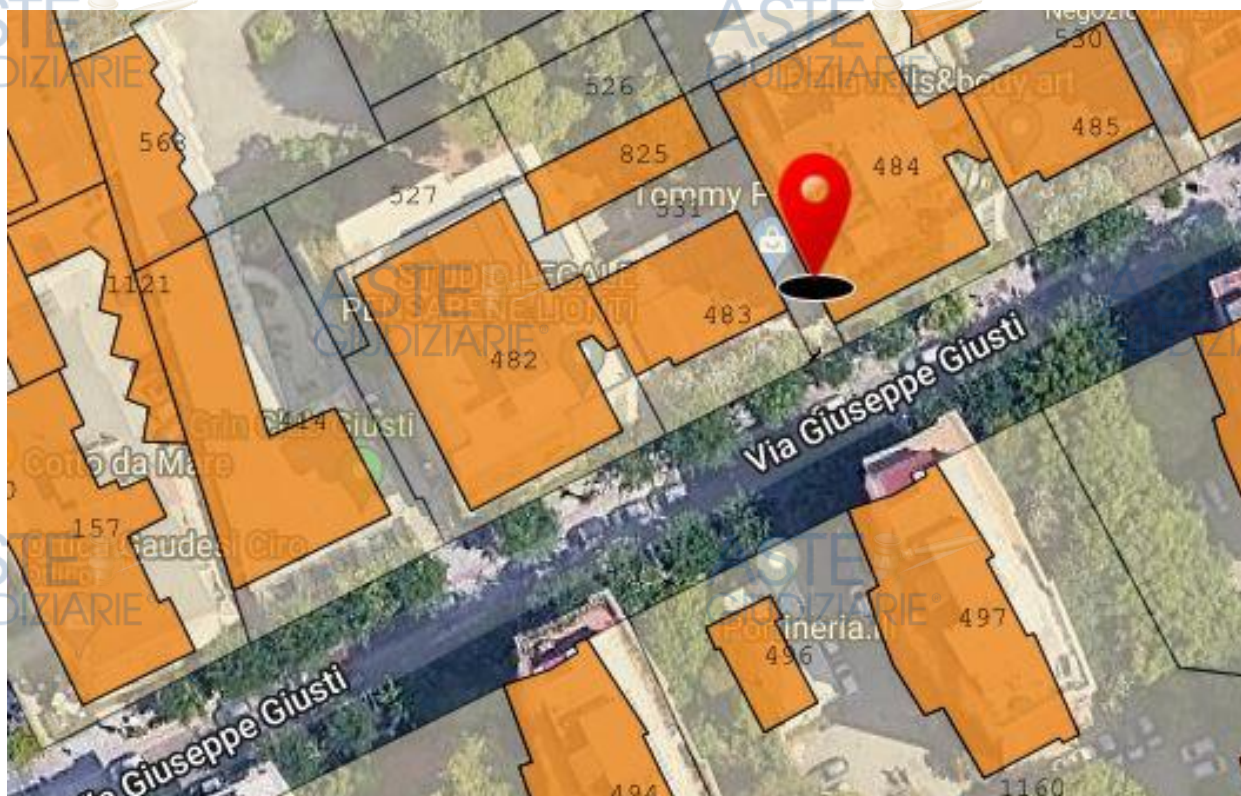
Il confronto tra la mappa catastale e l'immagine satellitare mostra che la particella 483 risultante dal Catasto coincide con l'area di sedime del fabbricato.

Immagine reperita su Formaps - Sovrapposizione dell'immagine satellitare alla mappa

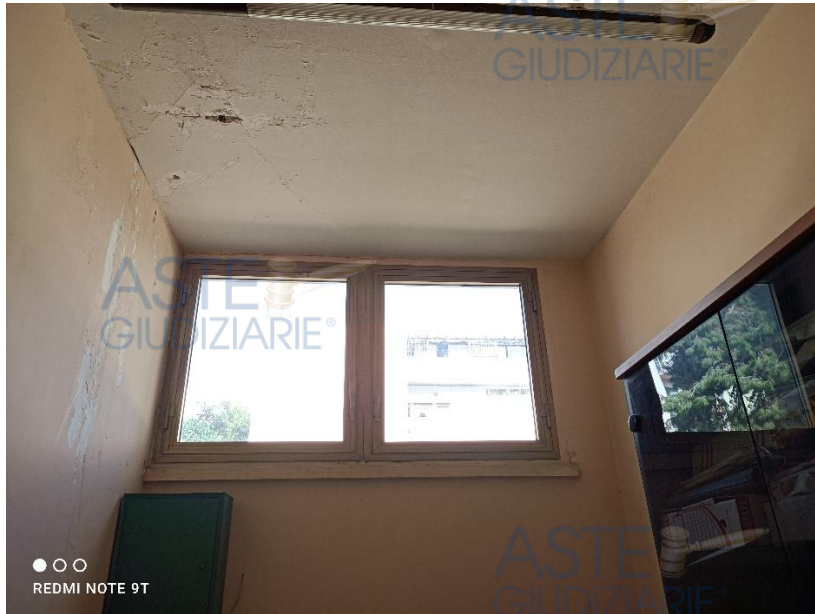
L'immobile, facente parte del Condominio di via Giusti n. 45, è stato trovato nel complesso in normali condizioni di manutenzione. Si osserva la presenza di danni su porzione di soffitto in un vano accessorio come più avanti meglio evidenziato.

Porzione del soffitto danneggiata

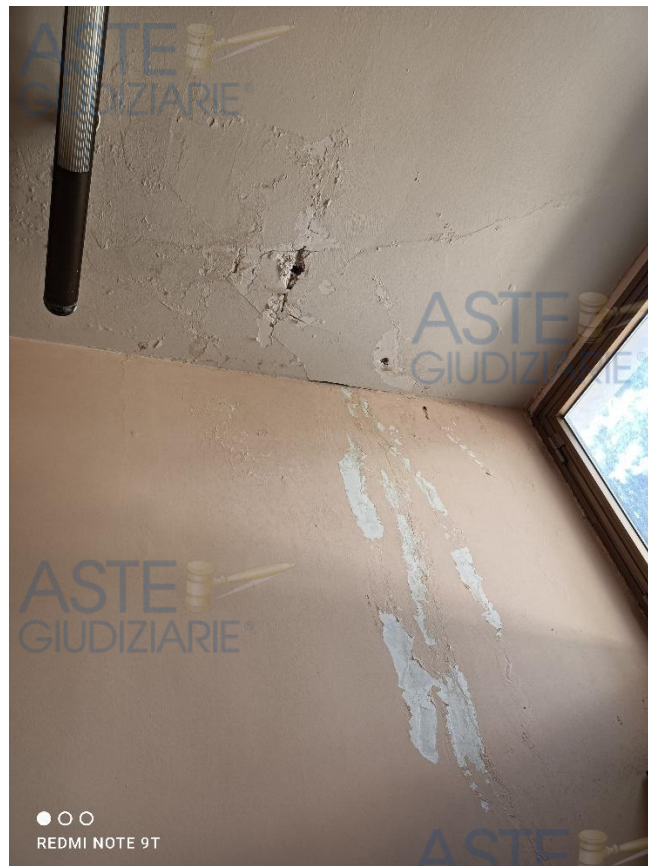
Particolare

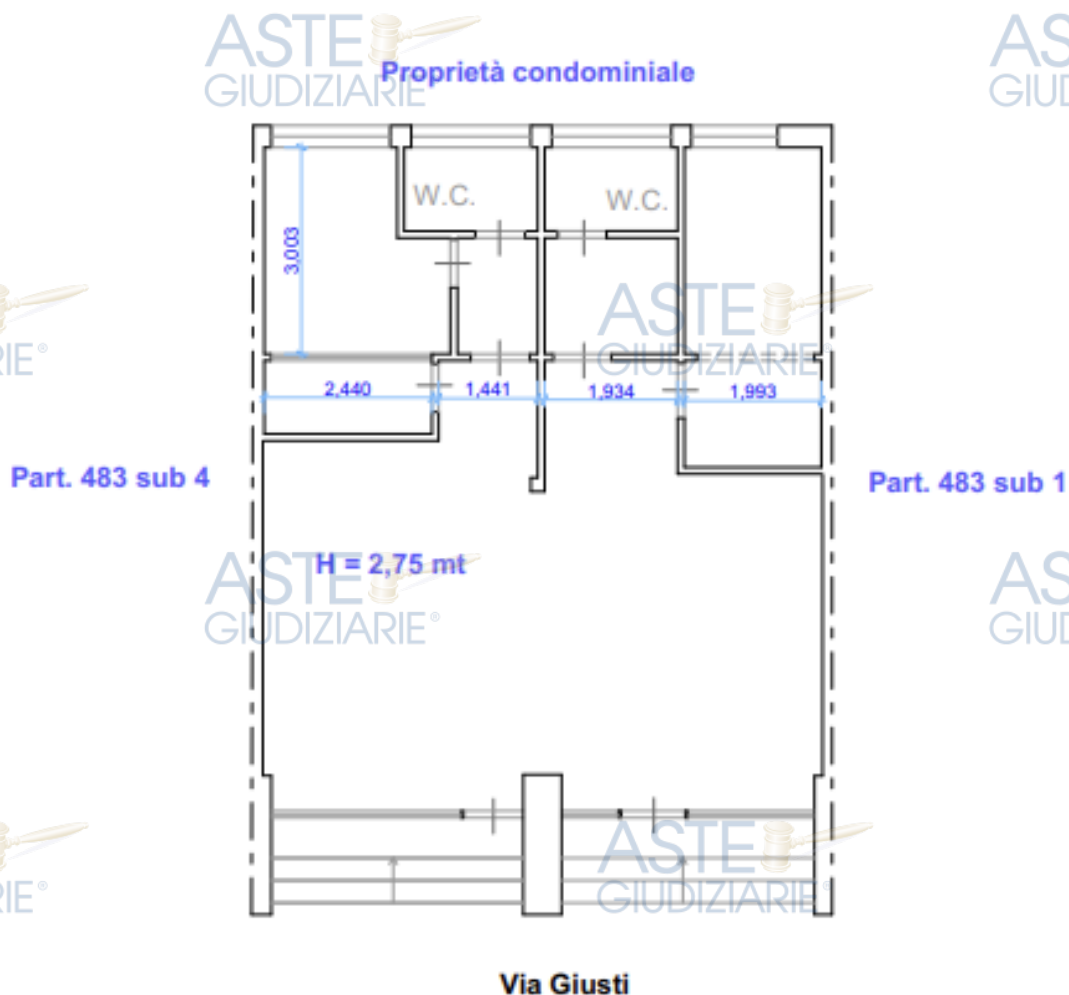
Rilievo del 17 febbraio 2022

## Planimetria

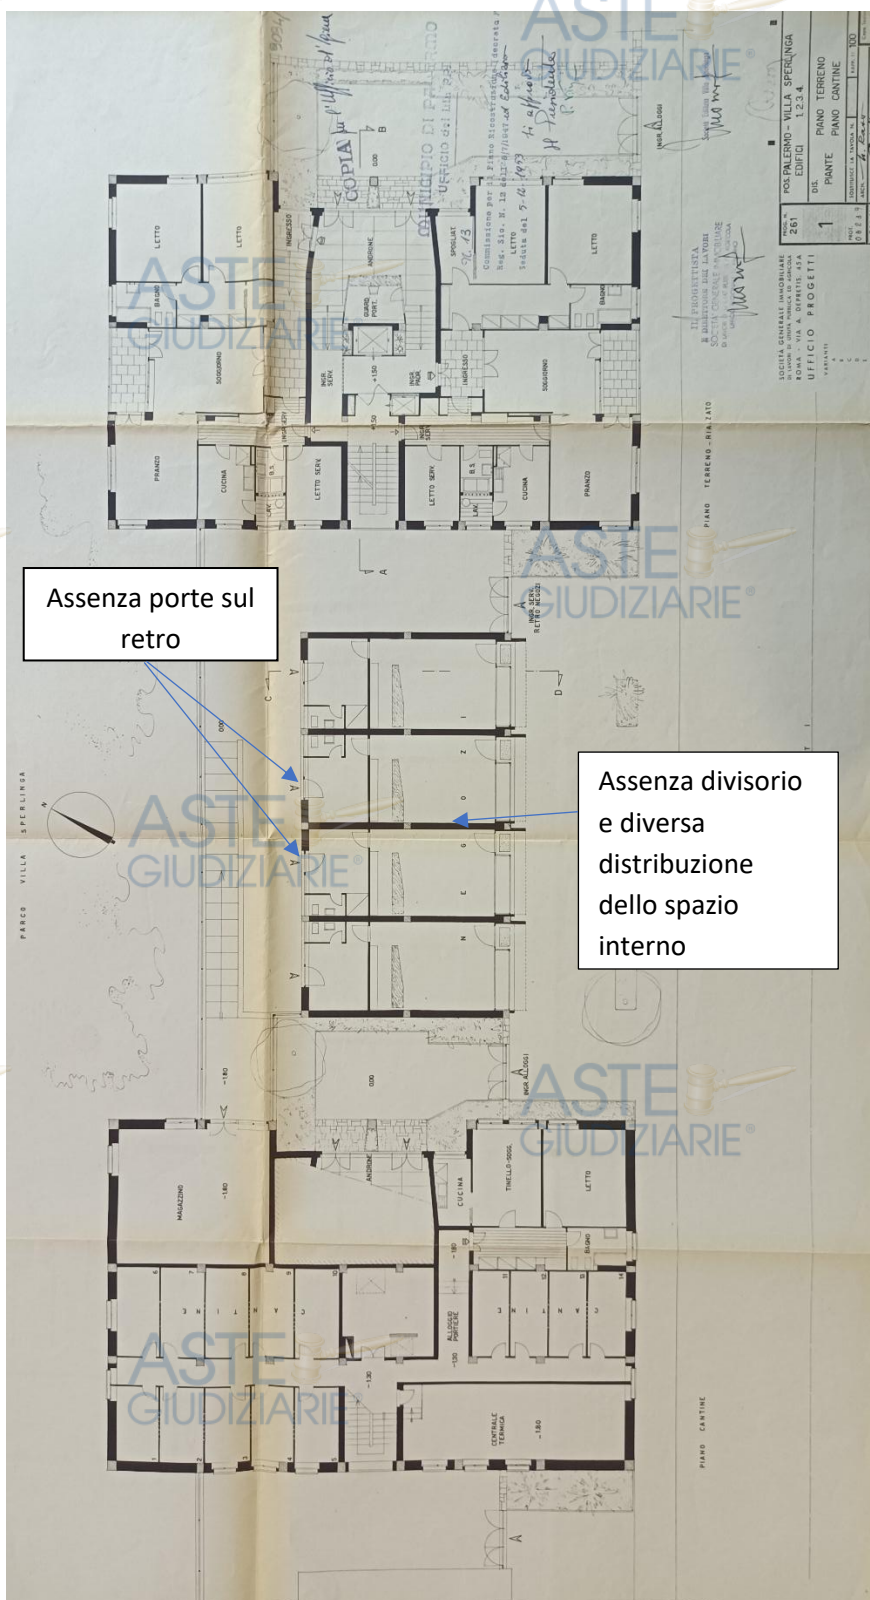
Il confronto tra lo stato dei luoghi e la planimetria catastale rivela parziali difformità, come evidenziato nella planimetria catastale di seguito riportata.

Assenza divisorio  
e diversa  
distribuzione  
dello spazio  
interno

Per la regolarizzazione della suddetta difformità, salvo diversa indicazione degli uffici tecnici competenti, si prevede la predisposizione di una pratica CILA tardiva, per la quale si stima una spesa complessiva di € 2.410,00

parcella del tecnico incaricato di predisporre la pratica), e la correzione di quanto erroneamente rappresentato nella planimetria catastale tramite pratica DocFa, per la quale si prevede una spesa per la parcella del tecnico
