TRIBUNALE DI PALERMO
Sezione Sesta Civile – Esecuzioni Immobiliari

Giudice Es. : **Dr. F. MINUTOLI**
Procedim. : n. 309/2023 R.G. Es.
Custode G. : Dr. Colonna Romano

ESECUZIONE IMMOBILIARE

CONSULENZA TECNICA D'UFFICIO

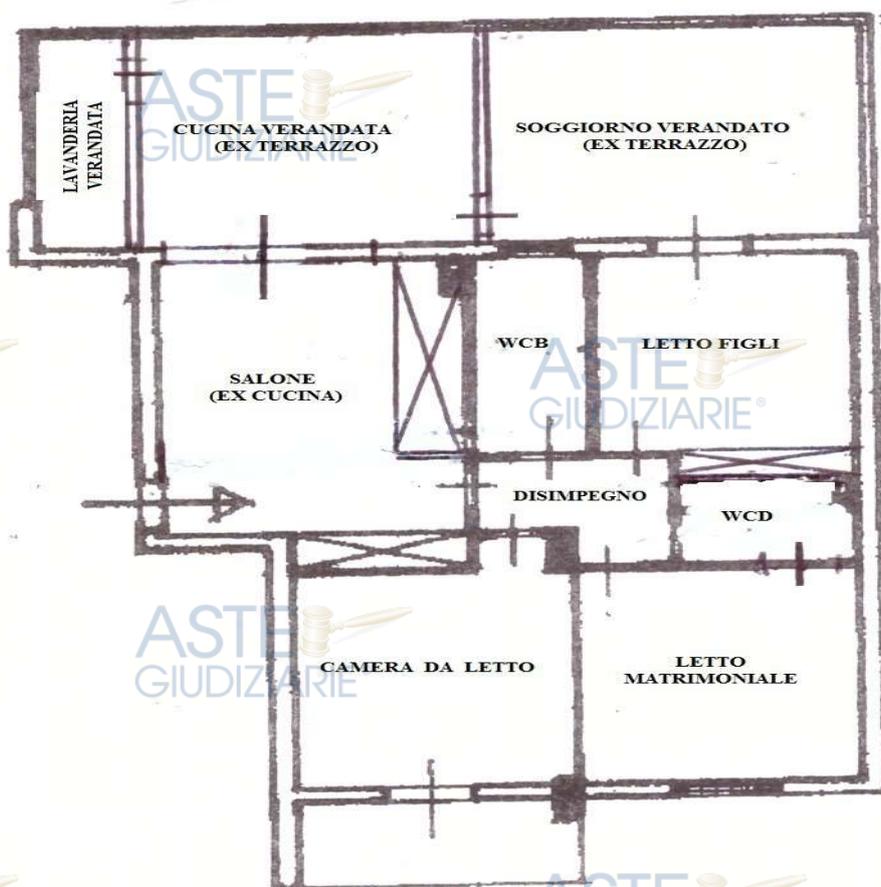
Invero però il predetto originario terrazzo scoperto di 45 mq è stato abusivamente coperto, chiuso e verandato, per cui, indipendentemente da ciò che recita la suddetta non aggiornata mappa catastale, nella realtà, l'originaria consistenza coperta dell'appartamento risultante dalla visura catastale (mq 95) è stata di fatto aumentata di circa 45 mq, senza che tale variazione sia stata comunicata all'Agenzia del Territorio; inoltre alcuni tramezzi interni sono stati spostati e/o demoliti, per cui in definitiva oggi l'originaria quadratura dell'unità risulta maggiorata ed è stata pure modificata la distribuzione interna dei suoi vani, come mostrato dal seguente schizzo planimetrico che rappresenta l'attuale situazione dei luoghi al termine degli interventi edili abusivamente condotti:

CORTILE CONDOMINIALE DI RETRO PROSPETTO

PROSPETTO PRINCIPALE SU VIA CAMPO

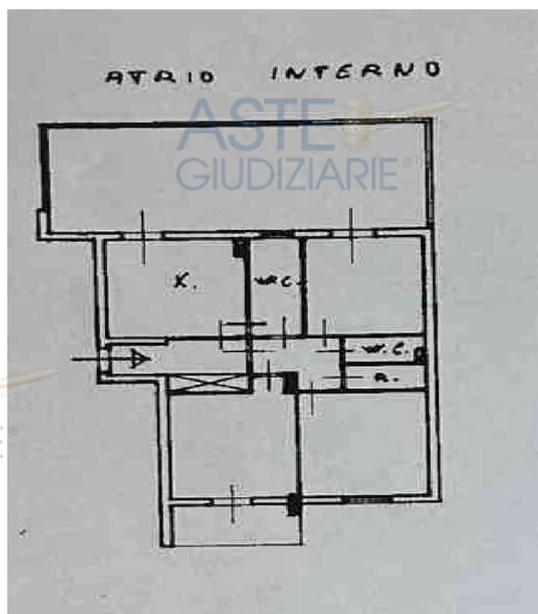
(Situazione pregressa)

I citati dati di identificazione catastale contenuti nel pignoramento sono conformi a quelli riportati sul titolo di provenienza del bene e sugli atti depositati all'Agenzia del Territorio; va però evidenziato che per via delle già citate trasformazioni interne (abusivamente) apportate dall'esecutata, l'originario terrazzo di 45 mq su retro prospetto, dopo essere stato coperto da tettoia lignea e chiuso perimetralmente da una finestratura che sormonta il pre esistente parapetto in muratura, è stato di fatto annesso alla restante superficie coperta ed è stato pure tramezzato, ottenendo all'interno di tale verandatura un'ampia cucina frapposta tra l'annessa lavanderia e un vano soggiorno.

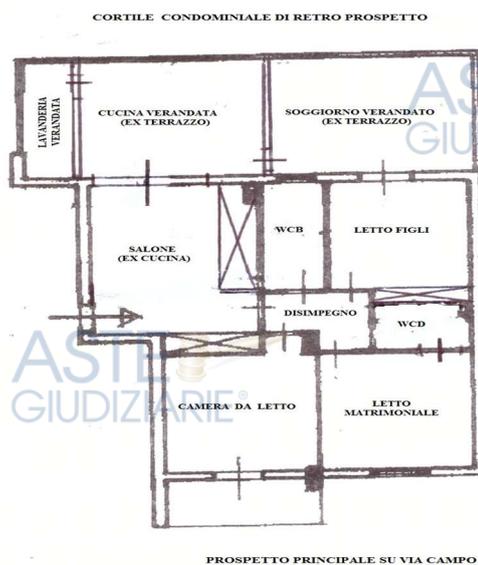
(situazione attuale)

Inoltre, l'ex vano cucina, con l'abbattimento delle due pareti che un tempo lo separavano rispettivamente dall'ex terrazzo di cui sopra e dall'ex vano ingresso, è oggi divenuto il salone di casa, mentre con lo spostamento del tramezzo tra l'ex ripostiglio e l'ex wcs, la superficie di quest'ultimo servizio è stata in parte annessa all'attigua camera da letto figli (ricavandovi un armadio a muro) ed in parte ceduta

all'ex ripostiglio che così ampliato è stato trasformato in wcd riservato alla camera matrimoniale principale da cui ha ora accesso.

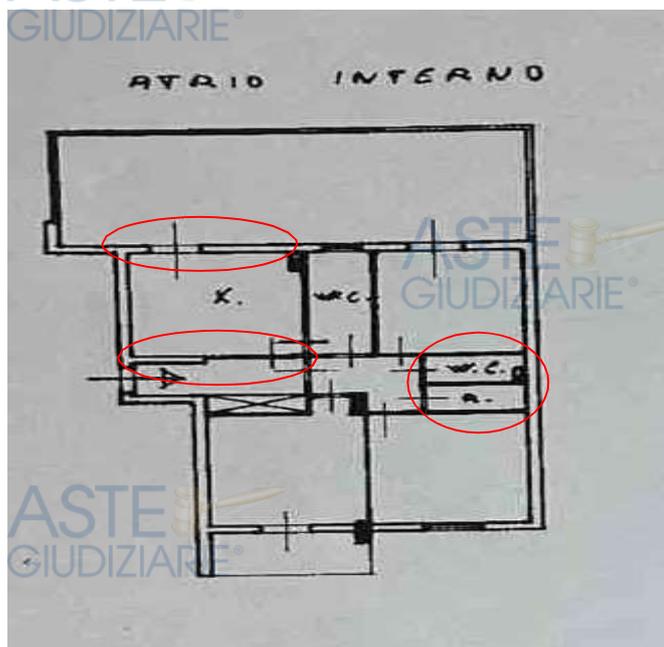
Deriva da tanto che dopo tali interventi l'appartamento nel complesso denota oggi un maggior volume abitabile coperto, non rappresentato nella planimetria catastale, ove è ancora riportato il terrazzo di un tempo e il pregresso posizionamento dei tramezzi.

Pareti eliminate

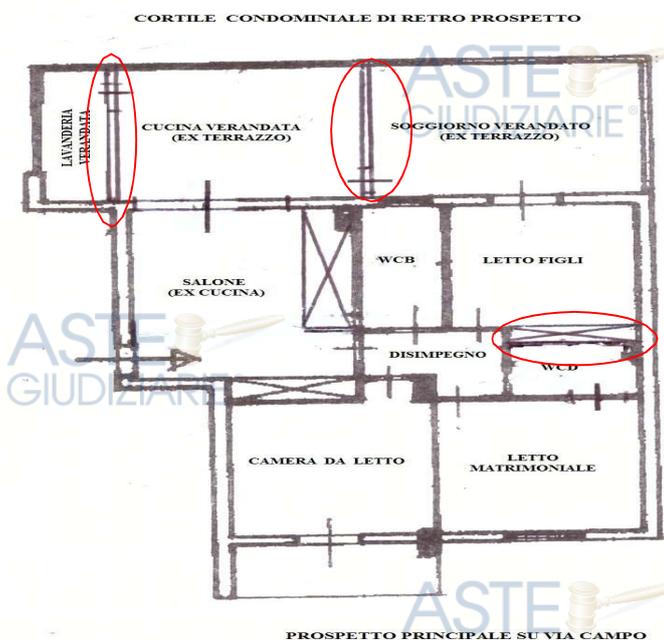
Pareti realizzate

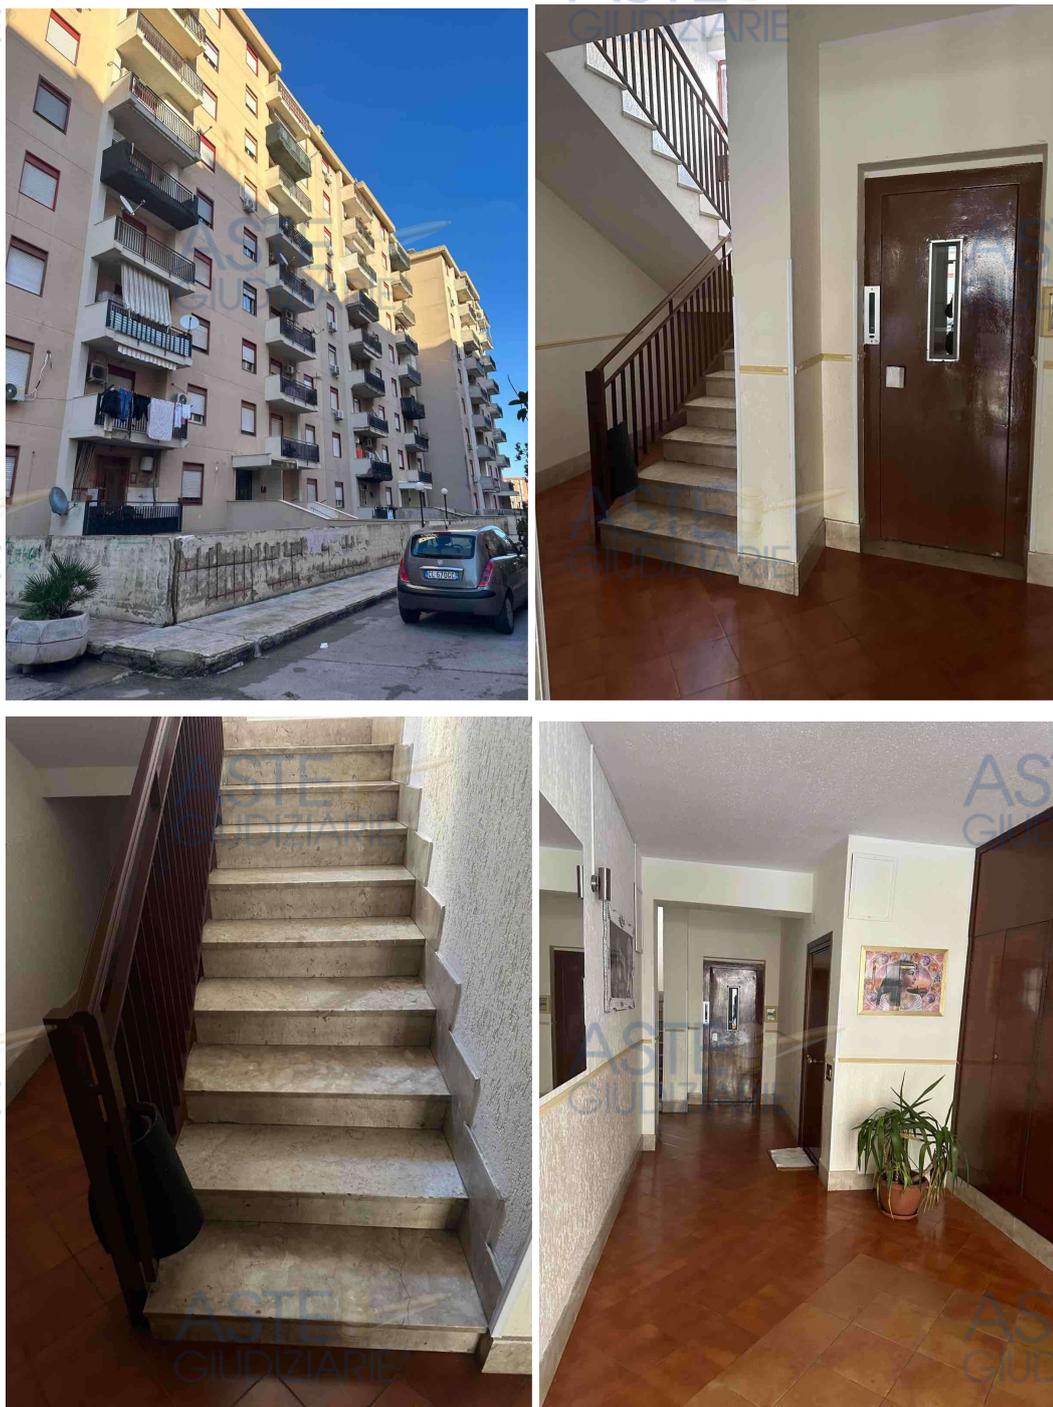
Trattasi di fabbricato (interamente composto da alloggi abitativi e da box auto allo scantinato) realizzato con strutture portanti in cemento armato, con solai intermedi e di copertura in latero cemento, nonché con tompagnature perimetrali e tramezzature interne tufacee di idoneo spessore.

Le sue finiture, che ben si inseriscono nel contesto cittadino di riferimento, sono di tipo civile medio e tra queste si evidenziano : i prospetti esterni intonacati e pitturati, i balconi con ringhiere in ferro, gli infissi esterni in alluminio e vetri dotati di serrande in plastica, la presenza di ascensore al servizio di tutti i piani, l'androne di accesso alle parti comuni pavimentato in clinker con pareti intonacate e rifinite a pittura come il corpo scala di accesso ai piani alti, i cui gradini sono con pedate ed alzate rivestite in marmo, l'impianto fognario centralizzato su cui convergono le colonne di scarico verticali in plastica che corrono entro cavedi posti all'interno delle varie unità immobiliari, gli impianti idrici personali per ogni unità dello stabile, etc.

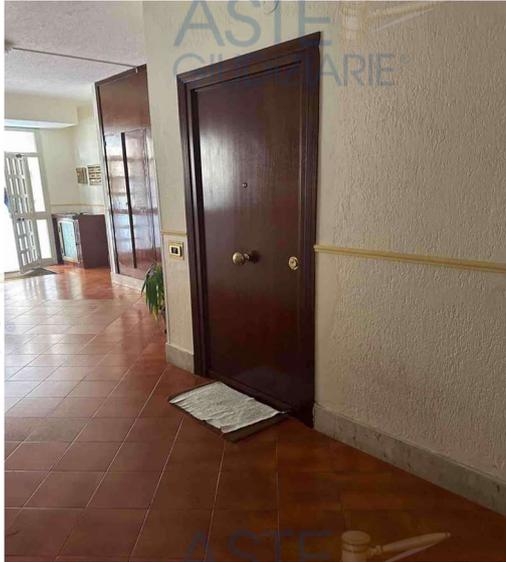
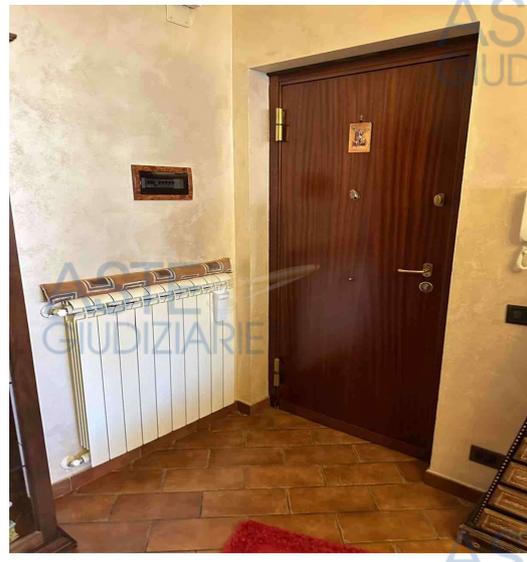
Entrando in particolare nella portineria della Scala D, prima di giungere al vano scala condominiale che adduce alle soprastanti elevazioni del palazzo, si perviene alla prima porta a destra che è quella che consente l'ingresso al bene pignorato

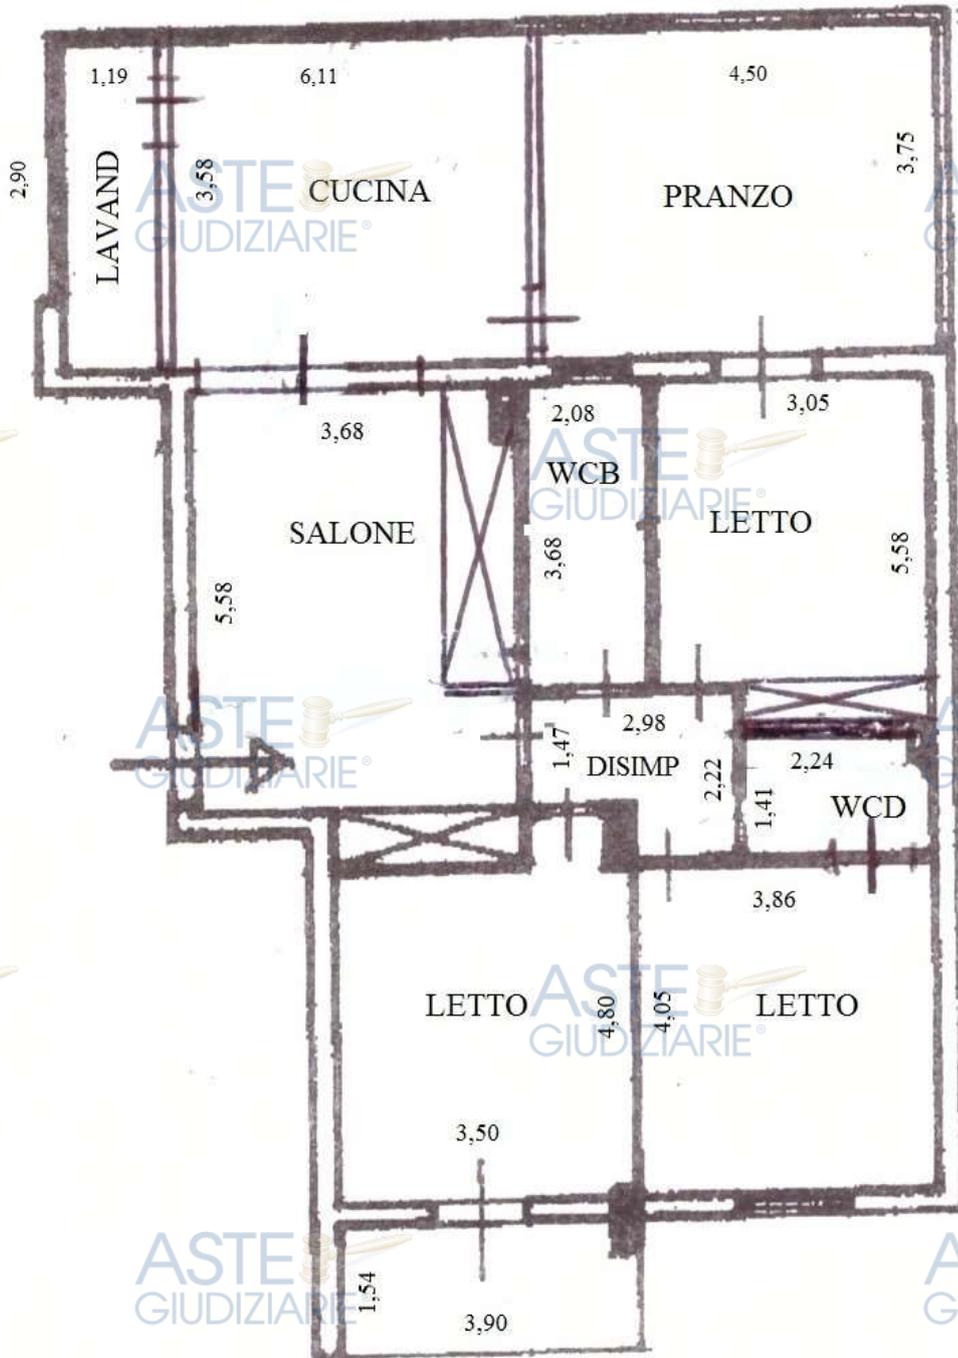
Tale porta di caposcala (alla luce delle trasformazioni interne poste in essere dalla sig.ra XXX), immette nell'attuale salone di casa di 25 mq circa, da cui si diparte un disimpegno centralmente posto (grande circa 7 mq) su cui afferiscono in senso orario : il wc (con bagno e doccia) di 8 mq circa [finestrato sull'attuale soggiorno verandato di 18 mq], la 1° camera da letto di 19 mq circa [con porta finestra afferente sul medesimo soggiorno verandato], la 2° camera da letto di 16 mq circa [finestrata su via Campo] con annesso wcd personale cieco di 3 mq circa, nonché la 3° camera da letto di 17 mq circa con balcone di 6 mq circa su via Campo; infine, la restante aliquota di veranda costruita su retro prospetto ed attigua al predetto soggiorno di 18 mq, è oggi occupata dalla cucina di 24 mq circa e dall'annessa lavanderia di 3 mq circa, per una quadratura complessiva "coperta" di 140 mq (escluso balcone di 6 mq) proprio come reciterebbe la visura catastale agli atti se ai 95 mq "coperti" lì citati sommassimo i 45 mq della veranda ottenuta dalla chiusura dell'ex terrazzo personale, oggi occupata da cucina, lavanderia e soggiorno-pranzo

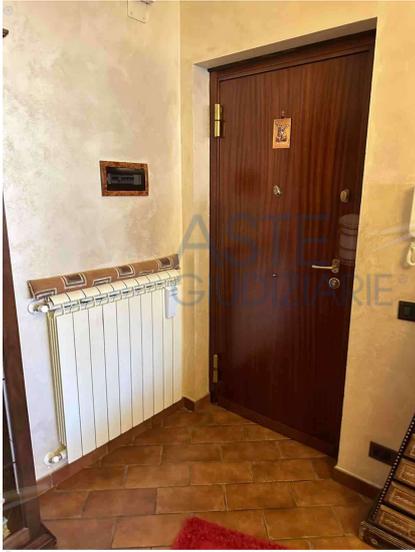
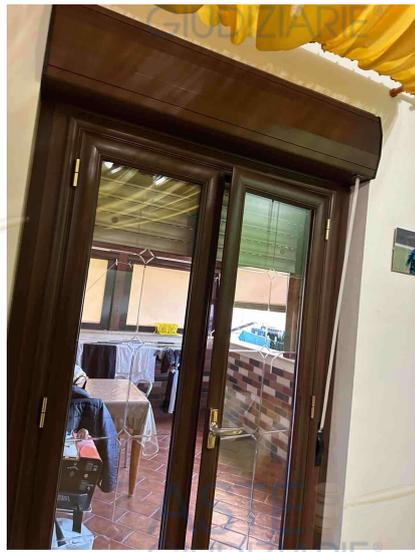
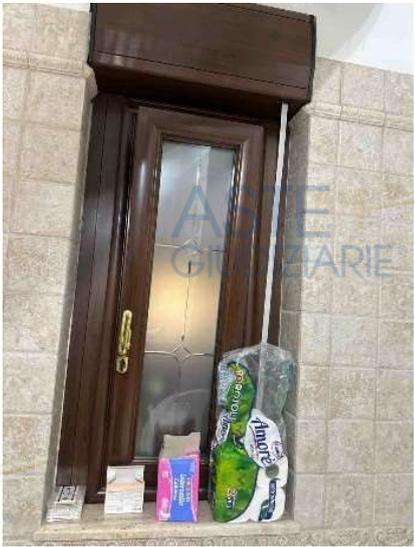
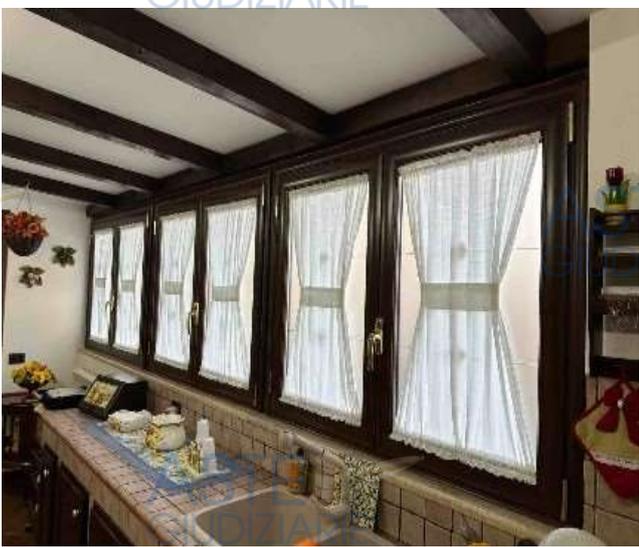
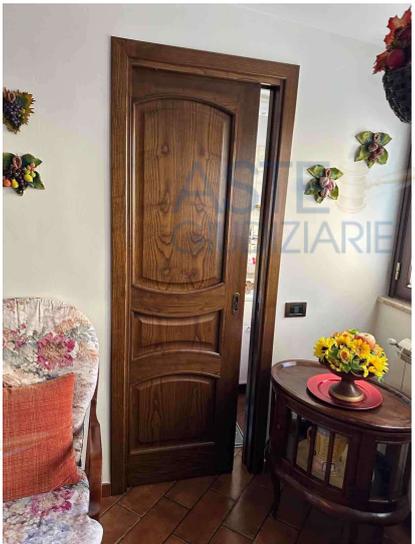
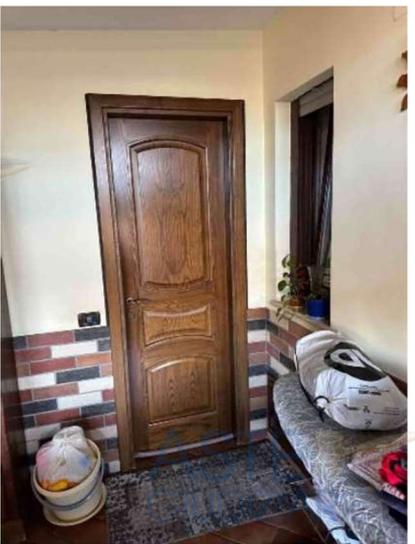
Le finiture interne sono di tipo civile e di buona qualità presentando: porta corazzata di caposcala rivestita in legno; infissi esterni di nuova concezione (in alluminio effetto legno e vetri camera) dotati di avvolgibili in plastica; porte interne in legno massello con bugnature; porte di cucina in legno massello e vetri decorati; pavimentazioni dei vani utili o con mattoni di cotto lucidato o con mattoni di clinker effetto parquet; pavimentazioni dei servizi con mattoni in ceramica presenti in abbinamento anche sulle relative pareti; balcone esterno ammattonato e con ringhiera in ferro; pareti delle stanze intonacate, dotate di zoccolotti battiscopa e rifinite a ducotone come i soffitti, tranne nel salone e nella camera matrimoniale le cui pareti sono invece con stucchi realizzati a mano; impianto idrico autonomo con centralina a collettori; presenze nel bagno principale di inserti decorativi ornamentali in pietra a rilievo sulle pareti piastrellate, di mobile lavabo in muratura con ripiano in pietra e sottostante armadiatura con ante lignee, di box doccia e vasca idromassaggio, di rubinetterie ottonate ed anticate, di sanitari porcellanati e di pareti piastrellate con quadrati in pietra a decori cesellati; presenze nel bagno accluso alla camera da letto di sanitari porcellanati, di box doccia, di rubinetterie cromate e di pareti piastrellate con quadrati ceramici; gli impianti idrici, elettrici e di scarico sono sottotraccia; l'impianto elettrico è verosimilmente a norma presentando un quadretto dotato di interruttori differenziali; l'impianto autonomo di riscaldamento è alimentato da caldaia a gas (collocata in lavanderia) ed è dotato di piastre radianti a parete, presenti nella maggior parte degli ambienti; cucina in muratura con ripiano piastrellato e con sottostanti vani deposito con sportellature lignee; presenze di pompe di calore a parete nelle camere da letto ed in cucina.
