TRIBUNALE DI PALERMO

Proc. Es. n. 311/2020 R.G.Es.

Relazione di consulenza tecnica d'ufficio

Settembre 2022

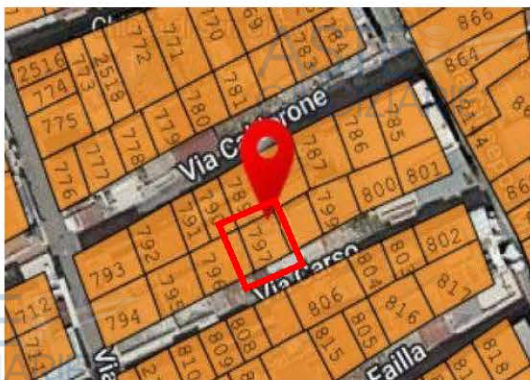
In ordine all'esatta individuazione dell'immobile pignorato, la sovrapposizione tra la foto satellitare e l'estratto di mappa catastale (fonte ForMaps) ha dato, a meno delle variazioni.

FIGURA 1 - SOVRAPPOSIZIONE DELLA FOTO SATELLITALE  
CON L'ESTRATTO DI MAPPA

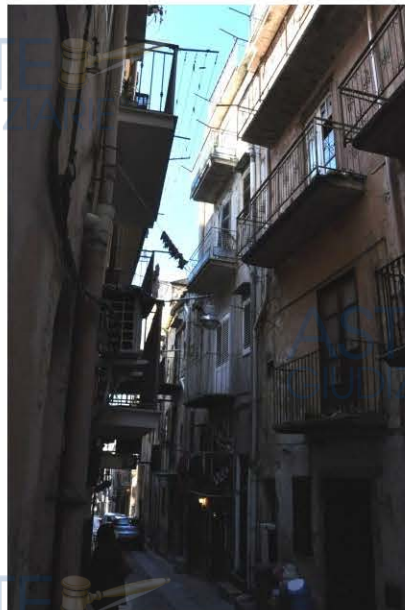
**FIGURA 4 - EDIFICIO IN VIA CARSO N. 19 - CARINI (PA)**

L'edificio è realizzato con struttura verticale in muratura portante costituita da conci squadri di pietra arenaria spessore cm. 40, cordoli in c.c.a., solai latero-cementizi, copertura a tetto piano (lastrico solare), prospetti esterni intonacati, infissi esterni in parte (piani terra e ammezzato) realizzati in legno e vetro ed in parte (piani 1°, 2° e 3°) in alluminio e vetro. Gli infissi esterni tranne quelli di piano terra sono tutti provvisti di sistema di oscuramento a persiana. I balconi

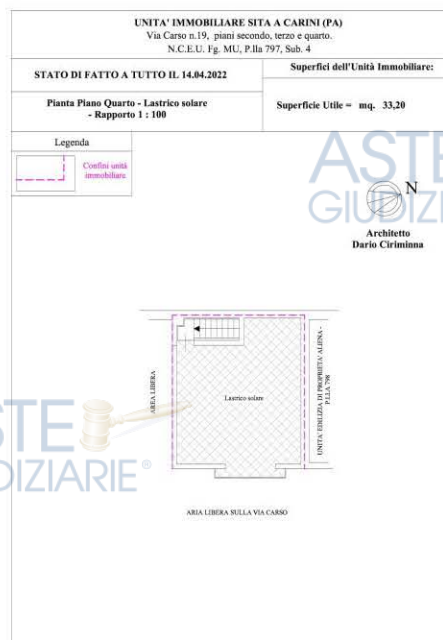
Il lastrico solare di copertura dell'edificio a cui si accede mediante un corpo scala in acciaio interno all'appartamento, è stato anch'esso realizzato abusivamente ed ha una superficie utile di mq. 33,20.

FIGURA 7 - STATO DI FATTO A TUTTO IL 14.04.2022 - PLANIMETRIA DEL LASTRICO SOLARE

**Le difformità accertate sono da ritenersi opere abusive non suscettibili di regolarizzazione e pertanto per esse se ne dovrà prevedere la demolizione al fine di ripristinare l'originaria configurazione dell'unità edilizia così come risulta dalla documentazione catastale storica, da me rappresentata graficamente nell'allegato progetto di regolarizzazione dell'immobile** (cfr. Allegato 18: Elaborato grafico – Progetto di regolarizzazione: Piano 2°; Allegato 19: Elaborato grafico – Progetto di regolarizzazione: Piano 3°; Allegato 20: Elaborato grafico – Progetto di regolarizzazione: Sezione schematica dell'unità edilizia).

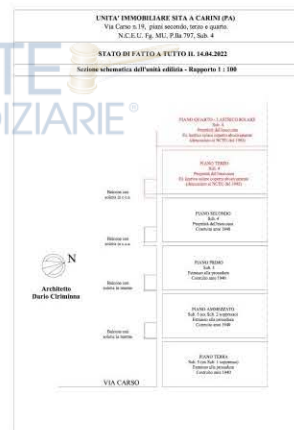
FIGURA 13 – STATO DI FATTO 2022 – SEZIONE DELL'EDIFICIO

**In merito alla regolarità edilizio-urbanistica dell'immobile.** Dalle verifiche dello stato di fatto effettuate sull'unità edilizia durante la visita di sopralluogo, ho constatato che Il fabbricato è composto da n. 5 piani fuori terra (corrispondenti ai piani: terra, ammezzato, 1°, 2° e 3°) oltre un lastrico solare di copertura.
