**TRIBUNALE DI PALERMO
SEZIONE VI CIVILE
ESECUZIONI IMMOBILIARI**

Procedura esecutiva n. 314/2024 R.G.Es.

Perizia di stima immobiliare
(Ufficio privato sito in Palermo in via Quinta Casa n. 8)

Esperto Stimatore: arch. Carlo Surdi

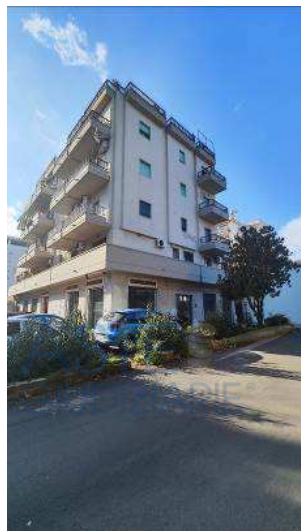
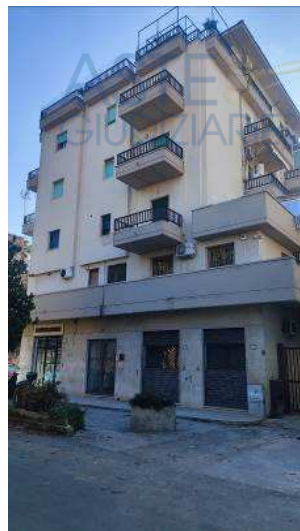
L'ufficio è ubicato al piano primo (piano ammezzato) di un edificio che si sviluppa su cinque elevazioni fuori terra, oltre piano attico. Questo presenta struttura in conglomerato cementizio armato e copertura di tipo piano e praticabile.

Tale edificio presenta accesso mediante un portone in alluminio e vetro, oltrepassato il quale ci si immette nell'androne condominiale e quindi alla scala di accesso con i piani in elevazione. L'immobile pignorato, in particolare, presenta accesso mediante la porta di ingresso, oltrepassata la quale ci si immette in una prima stanza. Da questa è quindi possibile accedere alle altre due stanze che compongono l'immobile ed al servizio igienico. L'unità immobiliare è dotata di un balcone accessibile dalla stanza di ingresso posto in corrispondenza del prospetto principale e laterale dell'edificio; su tale balcone insiste una piccola veranda.

Prospetto Via Quinta Casa

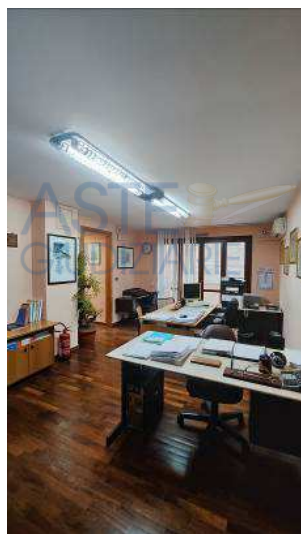
L'ufficio presenta pavimentazione in parquet e pareti rifinite con intonaco civile per interni e tinteggiatura.

Ufficio centrale

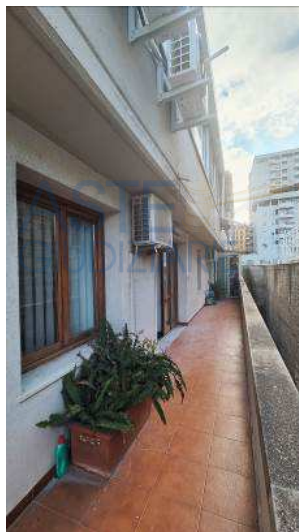
Balcone lato interno

Dal confronto tra quanto rappresentato nei grafici progettuali con l'attuale stato di luoghi è stata riscontrata una variazione della distribuzione interna che coinvolge parte dell'unità adiacente. In particolare, tale variazione consiste nello spostamento del tramezzo divisorio tra i due uffici, per l'ampliamento di uno di essi oltre alla realizzazione di un altro tramezzo che oggi suddivide le prime due stanze. Risulta inoltre realizzata una chiusura con struttura precaria a guisa di veranda.

Per la regolarizzazione della veranda realizzata sul balcone posto sul prospetto interno dell'edificio risulta possibile procedere con la redazione di una comunicazione ai sensi dell'art. 20 della L.R. n. 4/2003, che prevede la

regolarizzazione di strutture precarie mediante la redazione, da parte di un tecnico abilitato di una comunicazione che asseveri che le opere rispettino le norme di sicurezza e le norme urbanistiche, nonché quelle igienico-sanitarie vigenti, ed inoltre un versamento a favore del comune dell'importo di € 25,00 per ogni metro quadro di superficie sottoposta a copertura con struttura precaria, oltre diritti di istruttoria. Per la veranda in questione si stima quindi che occorrerà un versamento di € 75,00 (25,00 €/mq x 3,00 mq), oltre i diritti di istruttoria pari ad € 150,00 e spese per le competenze tecniche del professionista valutabili in complessivi € 750,00.
