**TRIBUNALE DI PALERMO**  
**SEZIONE VI CIVILE – ESECUZIONI IMMOBILIARI**

**N. 317/2022 R.G.Es.**

**PERIZIA DI STIMA**

**LOTTO UNICO**

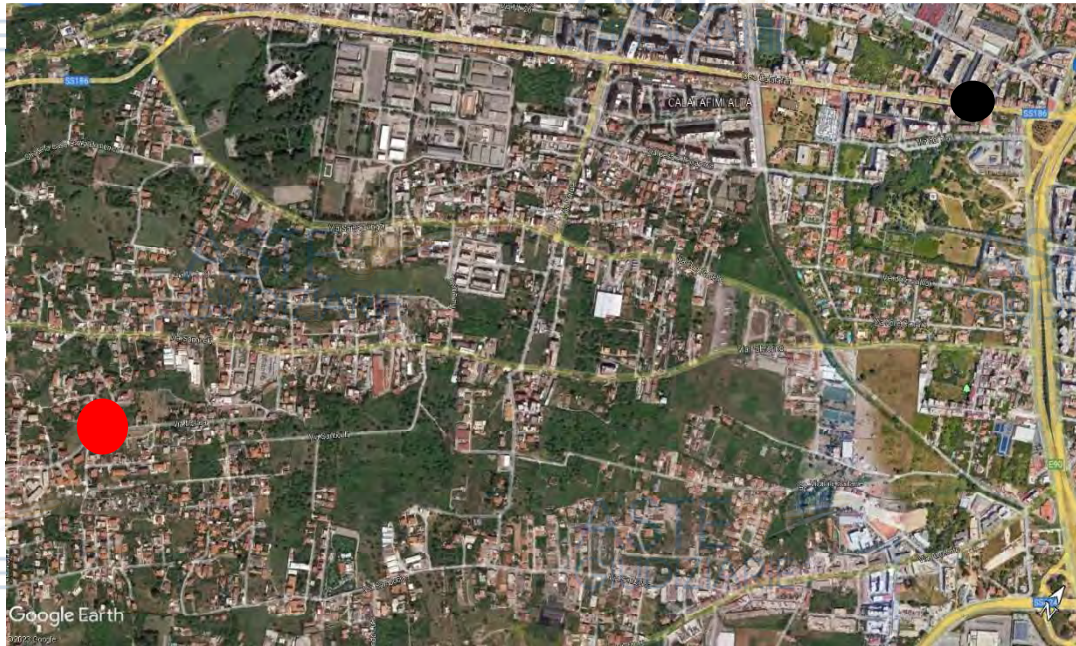
Ubicazione Immobile

Zona Corso Calatafimi alta

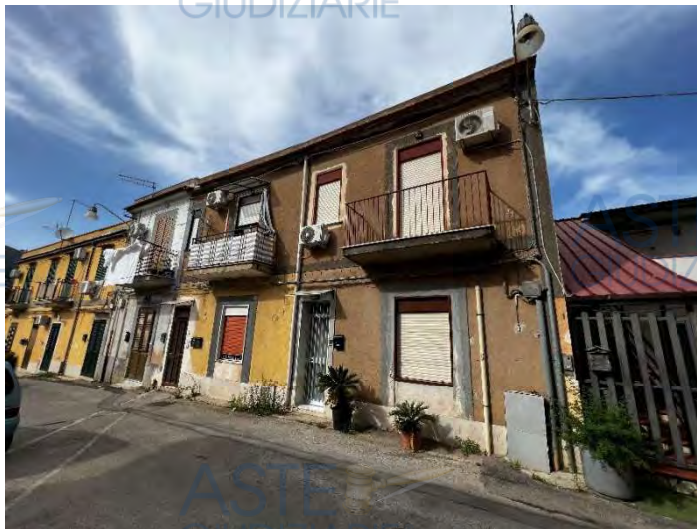
I prospetti, si mostrano in uno stato di parziale degrado strutturale e presentano segni di usura, necessitano di manutenzione straordinaria, sono rifiniti con intonaco del

tipico dell'epoca di realizzazione con coloriture scure, i balconi invece richiedono una manutenzione sia sulla parte sottostante che sovrastante, il prospetto del piano terra sulla parte dell'immobile oggetto

della presente invece è tinteggiato di colore giallo con evidenti segni di crepatura dell'intonaco, mentre la parte sottostante fino ad un'altezza di 70 cm è rivestito con marmo di colore chiaro, anch'esso con evidenti segni di usura. La copertura piana reca un manto di guaina bituminosa impermeabilizzante, anch'essa necessita di una regolare manutenzione, sono presenti inoltre idonee pendenze per permettere all'acqua di incanalarsi nelle colonne di scarico presenti, i parapetti dei balconi sono

Il cornicione della copertura invece necessita di un intervento di manutenzione in quanto è evidente lo stato di ammaloramento dovuto al distacco parziale degli intonaci.

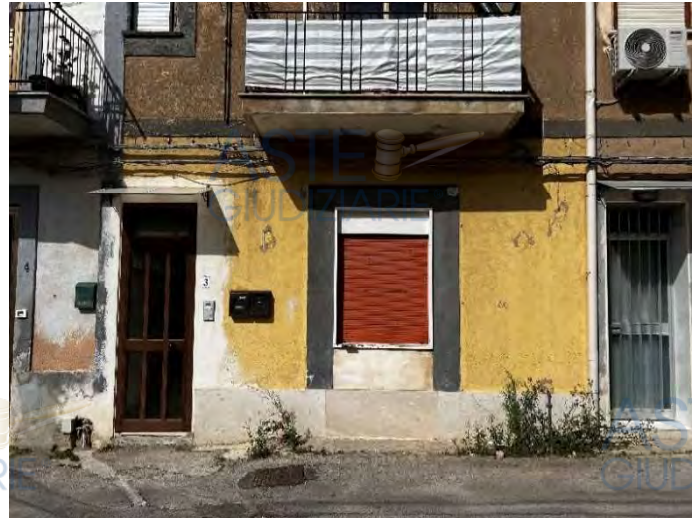
All'appartamento si accede dal civ.3 dell'edificio di Via Fondo Patellaro, tramite un portone in alluminio e vetro di colore scuro si ha accesso al pianerottolo della scala che porta al piano primo, poi tramite una porta in legno

sulla destra si entra sull'unità in oggetto. Come primo si accede ad un disimpegno

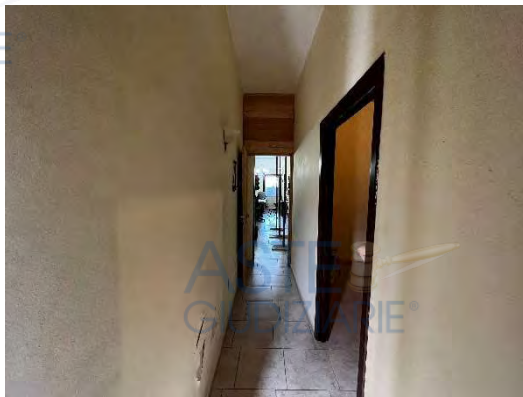
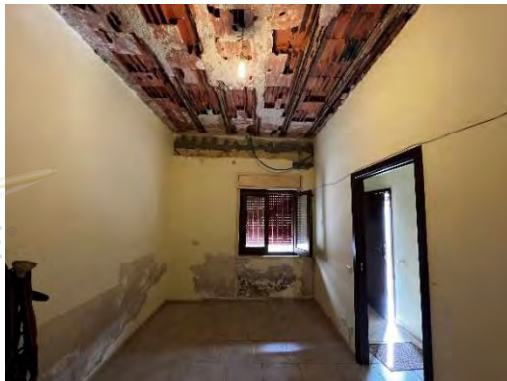
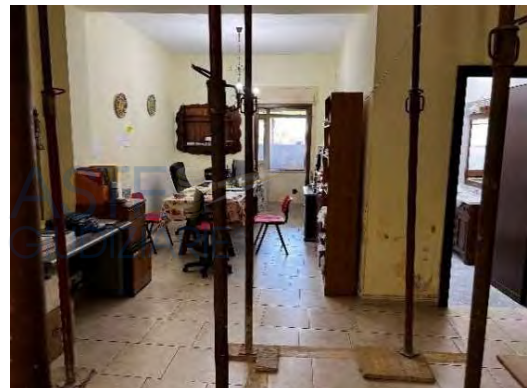
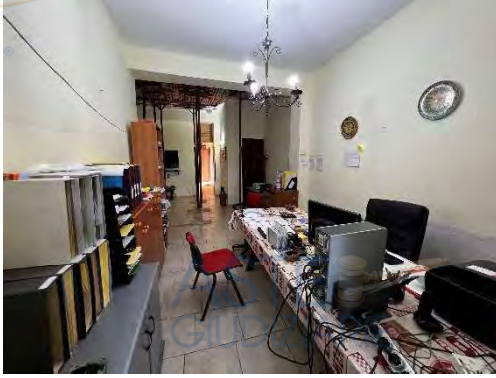
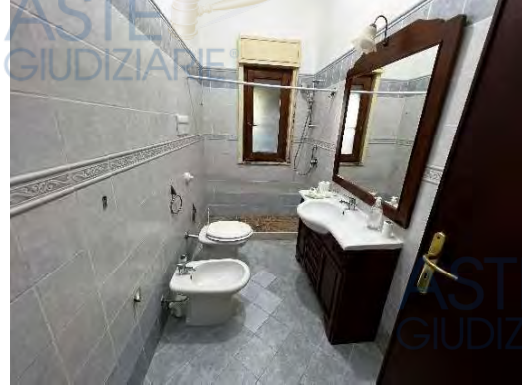
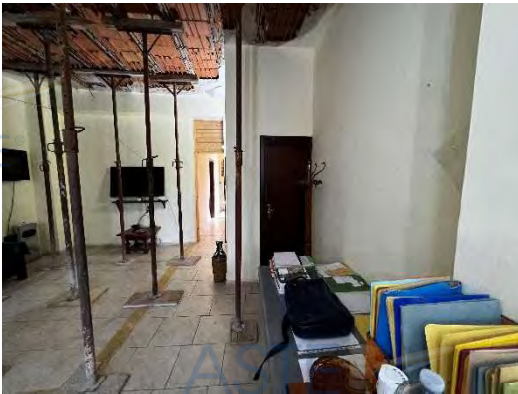
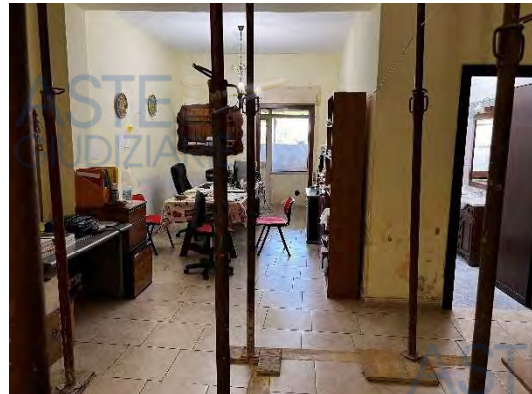
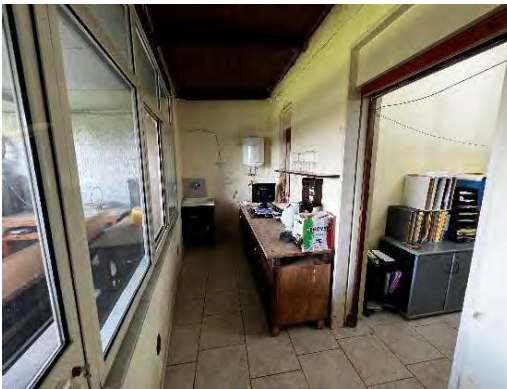
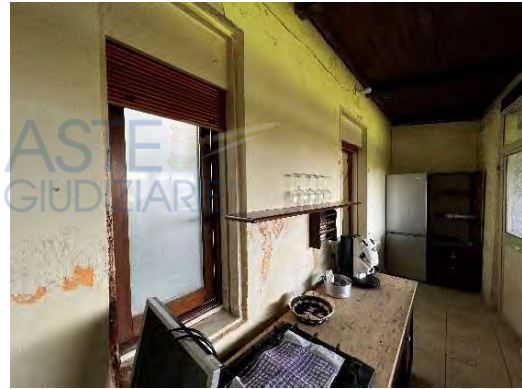
Per quanto accertato nel corso del sopralluogo, l'accesso all'appartamento avviene da Via Fondo Patellaro tramite un ingresso comune che immette nel vano scala e da lì si può avere accesso alla proprietà oggetto della presente. L'appartamento, nella sua attuale consistenza, risulta dunque costituito da un disimpegno (foto 9-10) di cui si può subito avere accesso ad un vano adibito a deposito, un ampio vano destinato ad ufficio con annessa veranda coperta (foto 11-12), da un ripostiglio ricavato sotto il vano scala (foto 16), un servizio igienico, (foto 25-26).

L'immobile presenta un'altezza utile interna pari a m 2.90, la pavimentazione è interamente realizzata con piastrelle di gres porcellanato, che rivestono anche le pareti del servizio igienico fino a m 2.00 e anche quella della cucina anch'esse fino a m 1.50.

Nel complesso l'appartamento necessita di manutenzione straordinaria, in quanto presenta uno scarso stato di conservazione.

**Stato di manutenzione** – L'unità immobiliare in oggetto, si trova in uno scarso stato di manutenzione, presenta delle particolari criticità ai fini strutturali, il solaio risulta essere, come può evincersi dalle foto allegate, in condizioni di allarmante staticità, allo stesso infatti sono stati applicati dei puntelli a croce in ferro, ai fini di rinforzo statico.

L'intonaco interno, come quello esterno si presenta in precarie condizioni di conservazione, con alcune parti molto deteriorate ed altre recuperabili con adeguati interventi di rinzafo e ritinteggiatura.

I Pavimenti sono realizzati in piastrelle di gres porcellanato, si presentano in diverse zone in buone condizioni di conservazione, in alcuni ambienti risultano invece leggermente deteriorati.

Pertanto, i solai necessitano di un immediato intervento di manutenzione straordinaria ai fini di recuperare la funzionalità statica degli stessi.

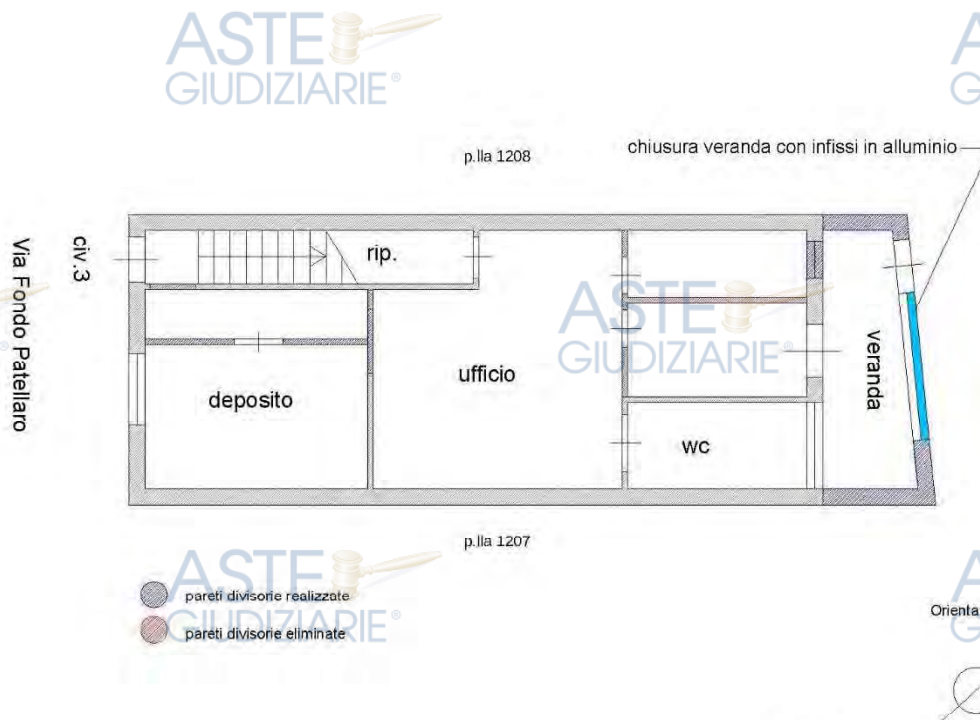
**Planimetria dello stato di fatto con l'indicazione delle difformità riscontrate**

1. eliminazione parte degli originari tramezzi e costruzione di nuove pareti divisorie per la realizzazione e lo spostamento di aperture del bagno e del salone.
2. Modifiche aperture dei prospetti.
3. Realizzazione e chiusura di veranda con infisso in struttura di alluminio.
