**TRIBUNALE DI PALERMO**  
**SEZIONE VI - ESECUZIONI IMMOBILIARI**

**Esecuzione Immobiliare R.G.Es. 317/2023**

**PERIZIA DI STIMA IMMOBILIARE**

Appartamento, Cortile La Rocca, 2/A, P.2°.

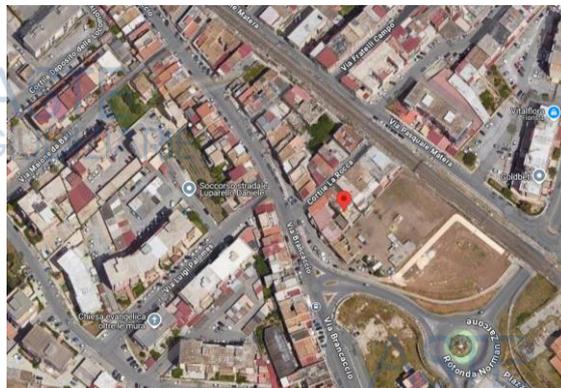
Ortofoto attuale (da Google Earth)

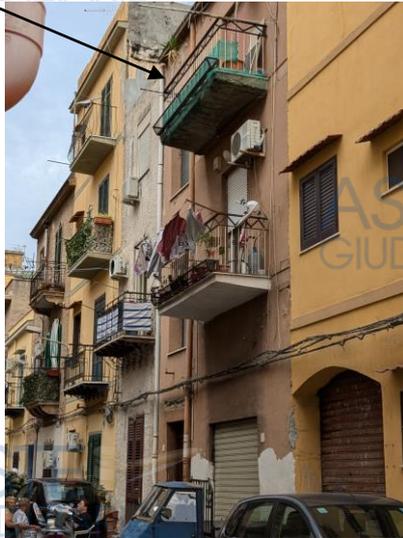
Foto 1: prospetto principale su  
Cortile La Rocca

Le condizioni dei prospetti sono mediocri. Sono presenti alcune lesioni degli intonaci e dei sottobalconi. Quello del balcone che si affaccia su Cortile La Rocca è avvolto da una retina in plastica (**cf. Foto 1**) per scongiurare eventuali distacchi improvvisi.

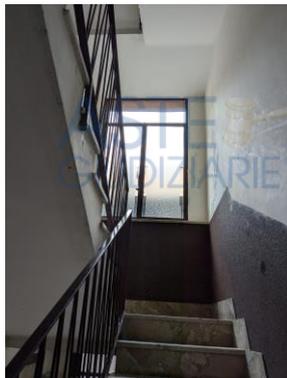
La palazzina è priva di ascensore, per cui l'accesso avviene attraverso la scala che dal portoncino a piano terra conduce agli appartamenti.

Foto 4: Scala dell'edificio

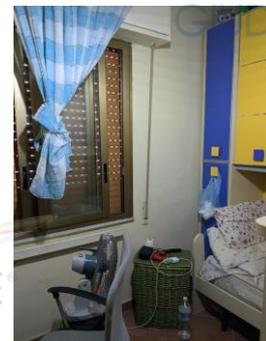
Le camere da letto sono tre, ma di queste una è molto piccola (**cf. Foto 11**). Quest'ultima era originariamente la cucina.

Foto 11: Cameretta

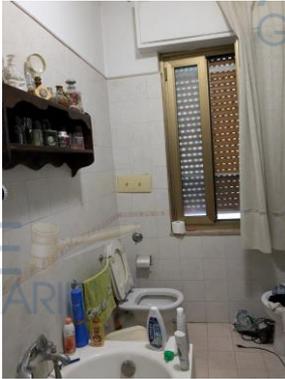
Il servizio igienico, pavimentato e rivestito in piastrelle 20 x 20 cm, è munito vasca da bagno, lavabo, vaso e bidet, e l'acqua viene riscaldata attraverso uno scaldabagno elettrico.

Foto 12: Servizio igienico

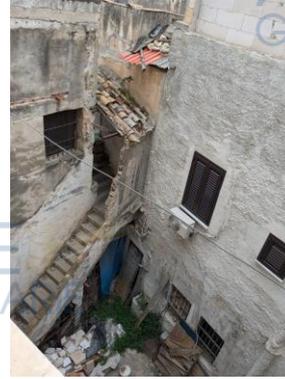
Entrando dalla porta dell'appartamento, si accede ad un piccolo vano con funzione di ingresso e a partire da questo ha origine un corridoio, munito di tre finestre che si affacciano su una proprietà privata (**cf. foto 14**), che collega i vani e i servizi.

Foto 14: vista da una finestra  
del corridoio su spazio  
interno

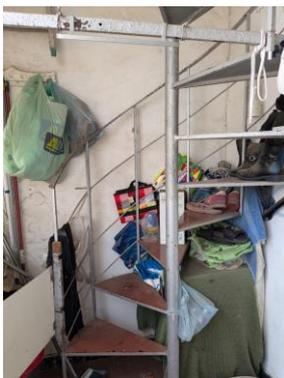
Infine si evidenzia che nel balcone della cucina, sul retrospetto, risulta installata una scala a chiocciola in ferro che mette in comunicazione l'appartamento con il lastrico solare soprastante, che costituisce la copertura dell'edificio.

La scala a chiocciola non è regolare e va rimossa.

Foto 15: Scala a chiocciola

La scala a chiocciola sul balcone, che ha la funzione di consentire l'accesso al lastrico solare in copertura, dovrà essere anch'essa rimossa ed è stato stimato un costo di rimozione pari ad euro 1.000 €.

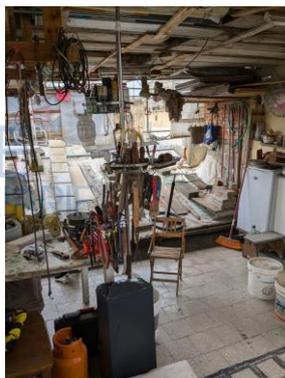
Sul tetto sono presenti strutture precarie fatiscenti in legno e ferro, falde inclinate sovrapposte alla copertura e oggetti sparsi.

Foto 16: Strutture precarie  
fatiscenti in copertura

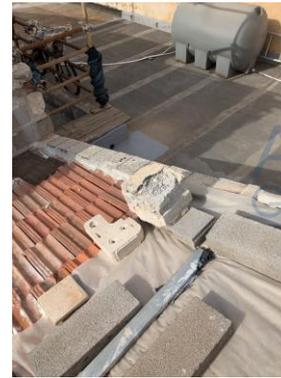
Foto 17: Altro dettaglio  
copertura

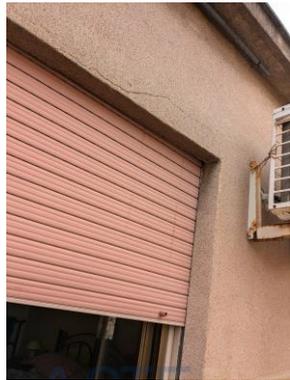
Gli infissi sono in alluminio anodizzato con vetro camera da 1 cm e avvolgibili in pvc.

Foto 18: Dettaglio infissi, avvolgibili, e piccole lesioni intonaco.

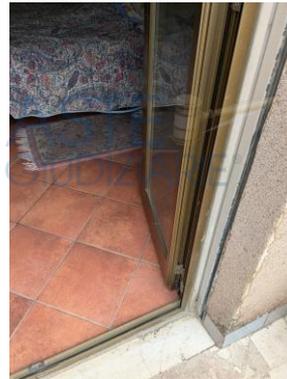
I pavimenti sono in gres porcellanato simil cotto, formato 30 x 30 cm, collocati a 45°.

Foto 19: Dettaglio pavimento in gres e infissi.
