Relazione di consulenza tecnica di ufficio

Esecuzione immobiliare R.G. Es. 318-2020

Il Consulente Tecnico D'Ufficio
Dott. Ing. Girolamo Gorgone

P.to 1) Abitazione di tipo economico ubicata in Piazza Benvenuto Cellini n.15, piano 4, composto da 5,5 vani catastali. Confinante a NORD-EST e NORD-OVEST con Piazza Benvenuto Cellini, a SUD-EST con sub 10 stesso foglio e particella e a SUD-OVEST con area libera sovrastante corte interna. Identificata all’N.C.E.U. del comune di Palermo al foglio 38, particella 4040, sub. 9.

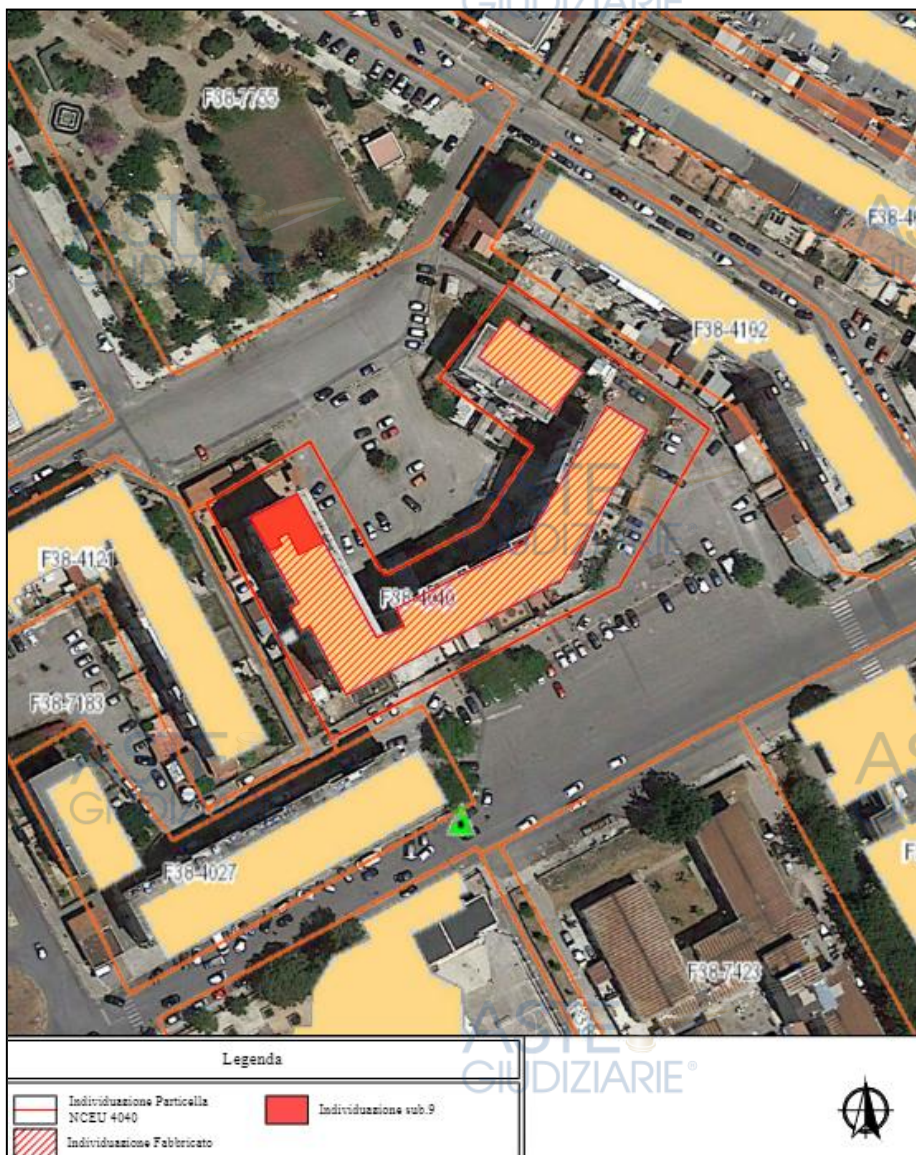
Di seguito si riporta una sovrapposizione tra la fotografia satellitare
(fonte Google Earth) e l’estratto della mappa catastale corrispondente
(foglio 47), con l’indicazione della particella su cui insistono i beni
pignorati.

Dalla superiore sovrapposizione è possibile desumere che **non vi sono difformità sostanziali** tra i dati planimetrici catastali e l'esatta identificazione catastale dei beni.

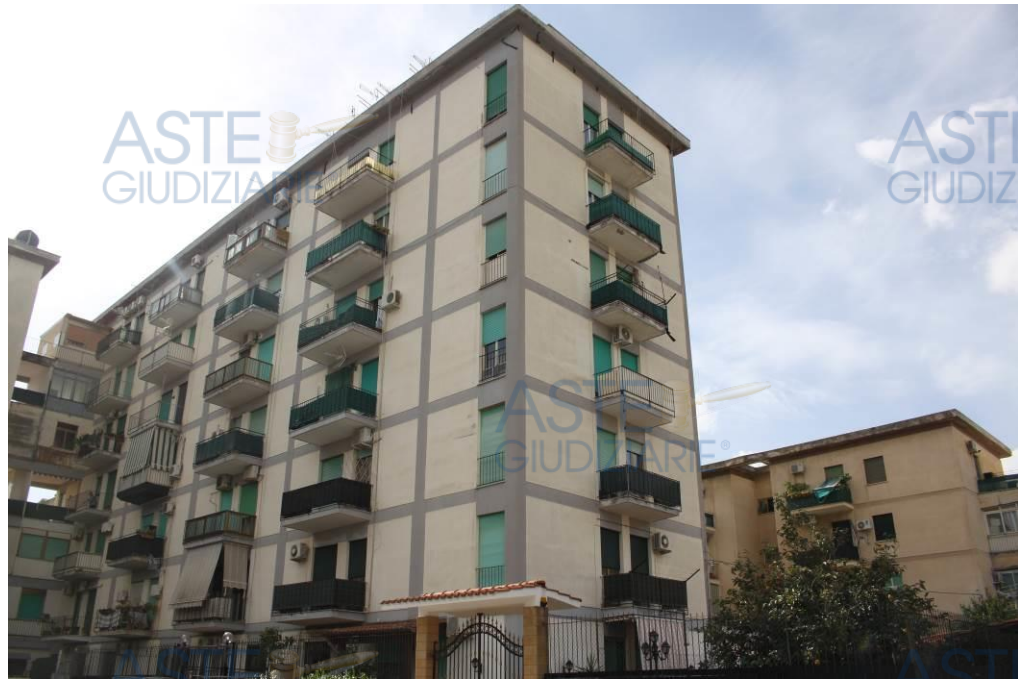
Foto 02.01

Complessivamente le finiture interne dell'immobile sono in sufficiente stato di conservazione con fenomeni di ammaloramento puntuali, gli infissi sono in parte danneggiati. Esternamente il fabbricato è rifinito. I balconi sono rifiniti e pavimentati ed in parte ammalorati.
