TRIBUNALE DI PALERMO
SEZIONE ESECUZIONI IMMOBILIARI

PROCEDIMENTO N. 334/2006 R.G. ES.

**RELAZIONE TECNICA DI
AGGIORNAMENTO DELLA STIMA
DELL'IMMOBILE STAGGITO**

LOTTO 73: PIENA PROPRIETÀ DEL COMPLESSO IMMOBILIARE COSTITUITO DA
UNA VILLA STORICA SITA IN PALERMO, VIA LIBERTÀ N. 123/125,
FOGLIO 33 PARTICELLA 110, E DALLE RELATIVE PERTINENZE
IDENTIFICATE, NELLO STESSO FOGLIO, DALLE PARTICELLE 1301, 1359
E 1360 DEL N.C.T. E 1302, 875, 79 E 370 SUB. 1 E SUB. 2 DEL N.C.E.U

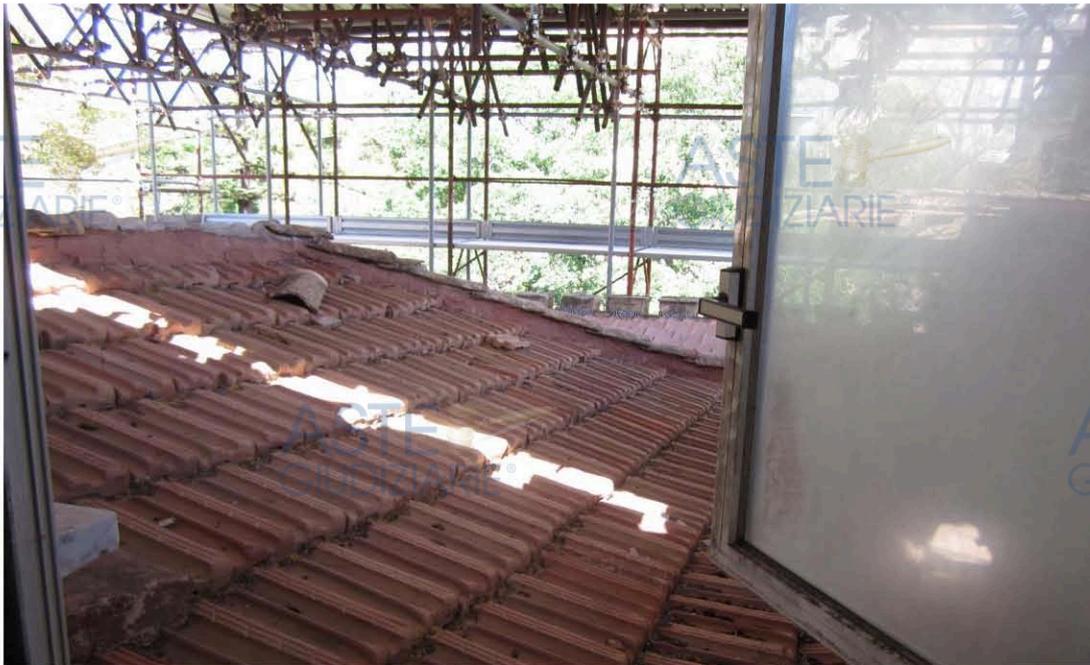
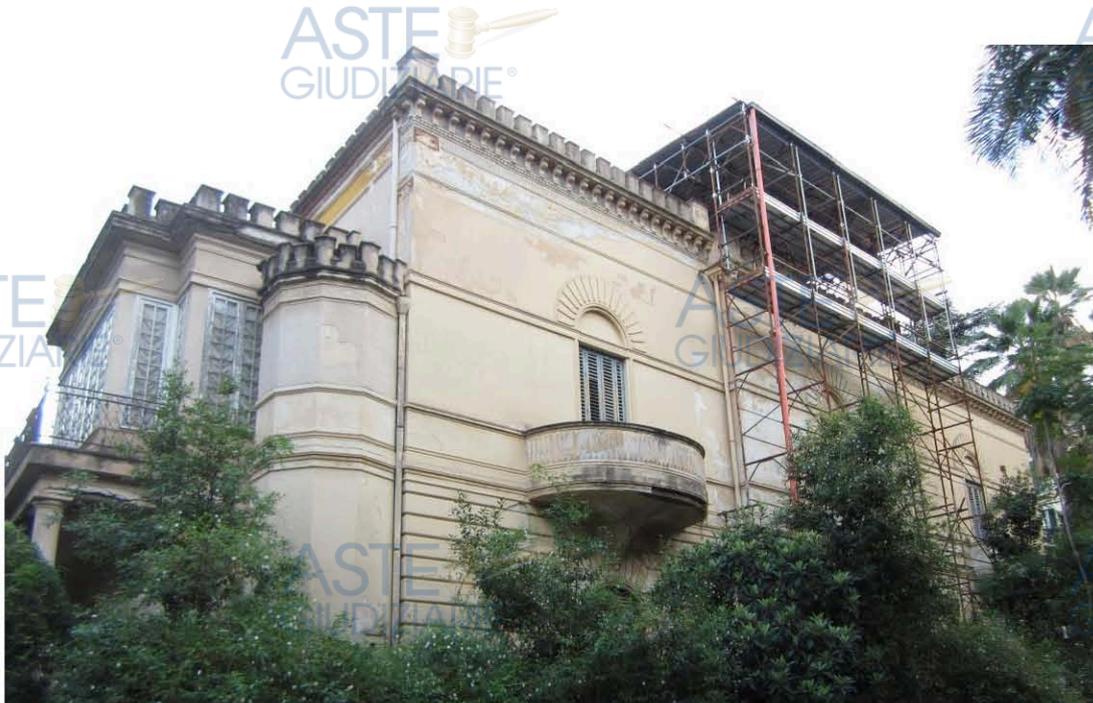
Per ciò che attiene agli esterni della villa è emerso che una porzione della copertura prospiciente il prospetto principale (lato nord), soprastante l'ingresso, ha subito significativi ammaloramenti, con conseguenti infiltrazioni delle acque piovane, che hanno indotto la Società esecutata ad approntare un ponteggio metallico, a sostegno di una copertura provvisoria.

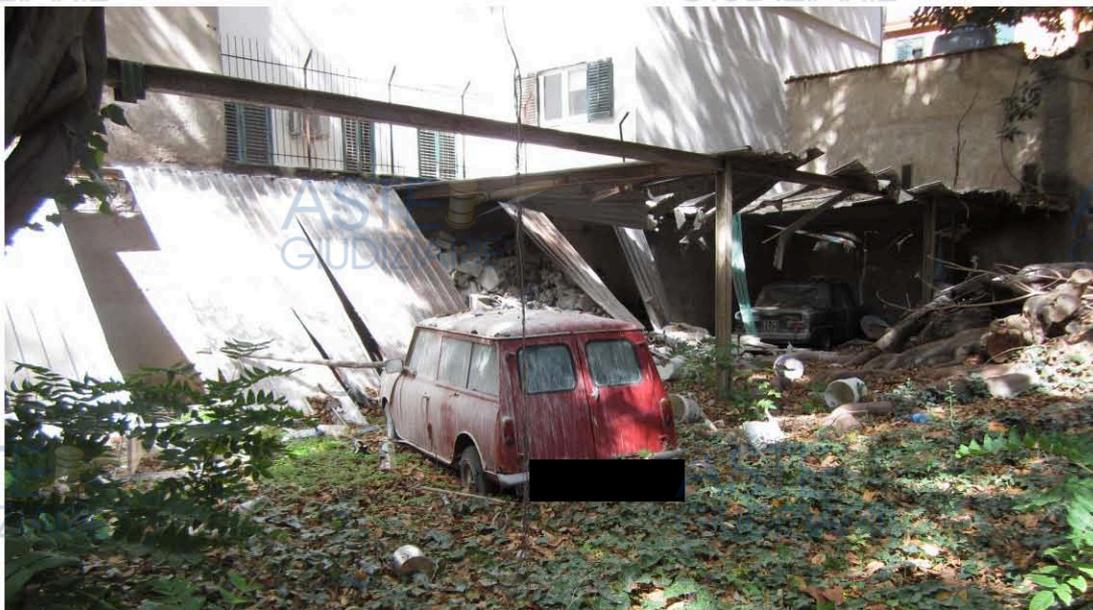
Abbiamo anche accertato che una copertura precaria realizzata nel giardino pertinenziale, lungo il confine con proprietà di terzi, ha subito un danneggiamento (verosimilmente per responsabilità degli stessi terzi) che ne ha determinato il collasso.

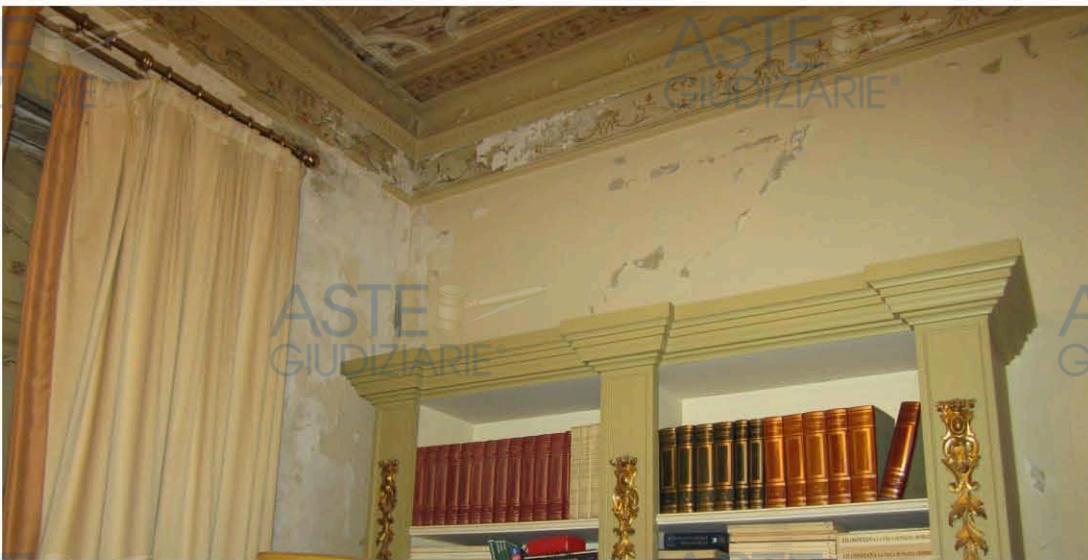
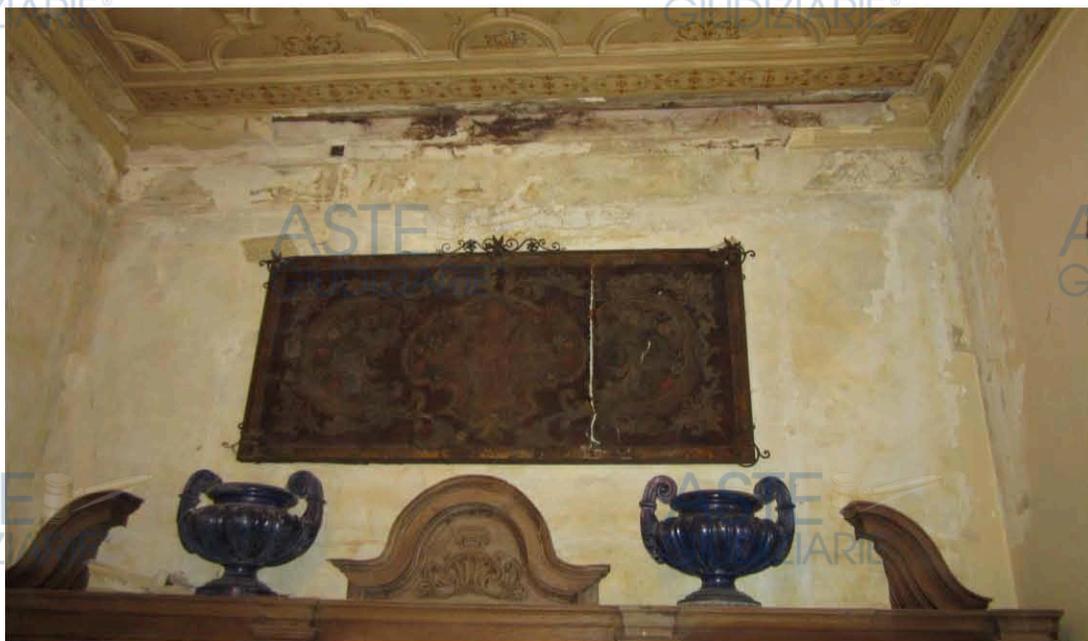
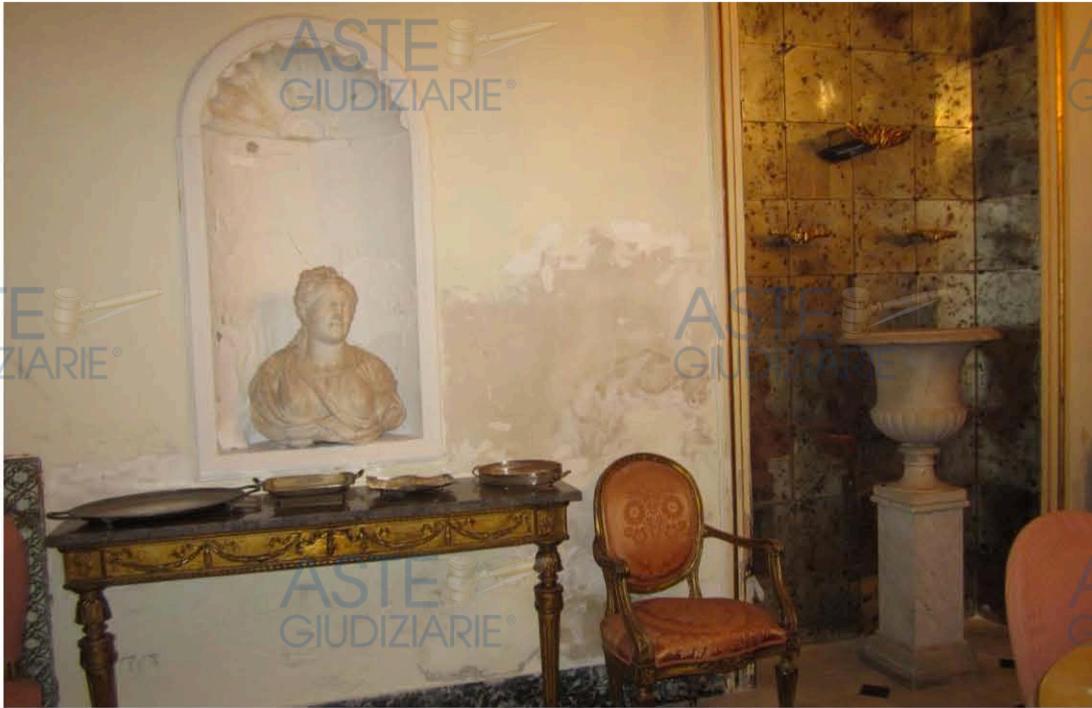
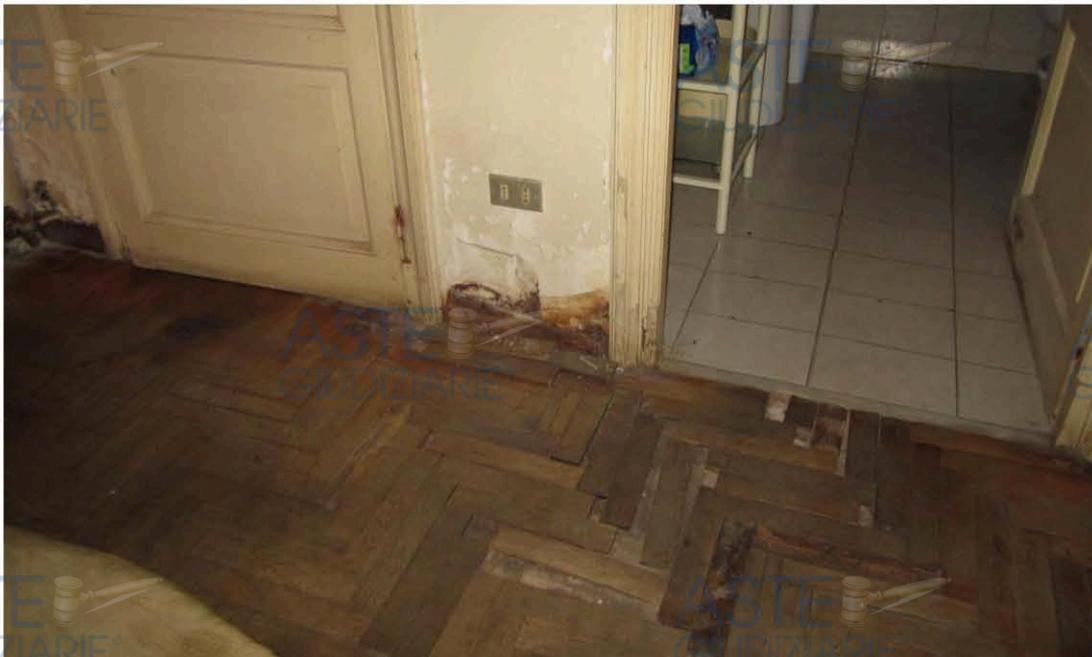
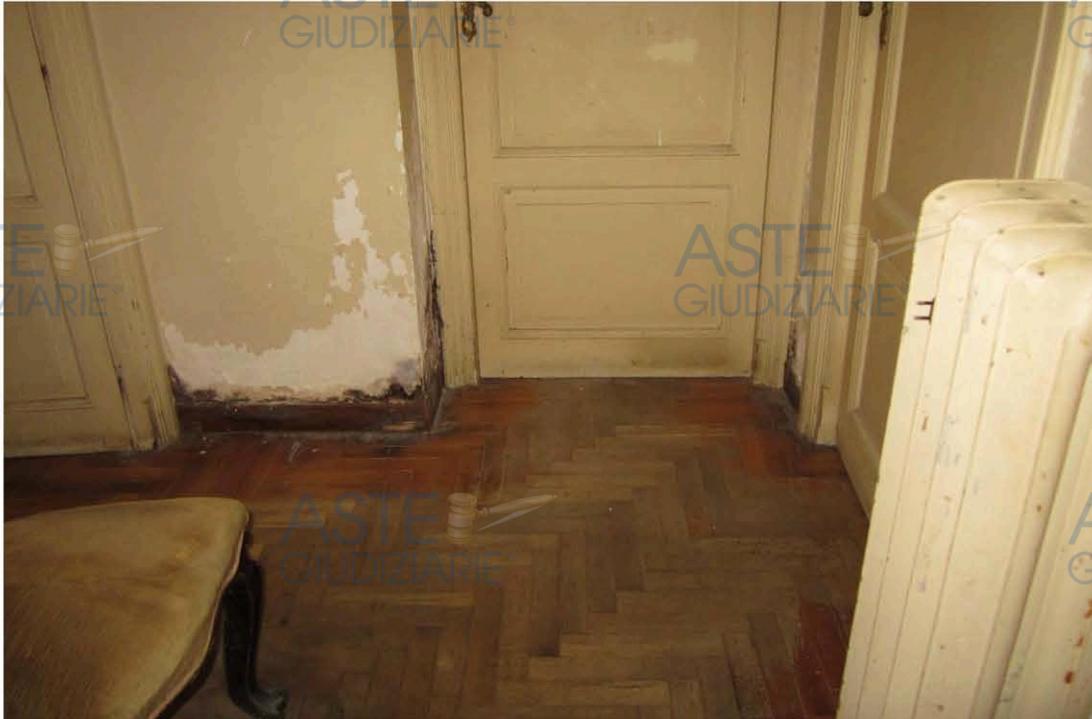
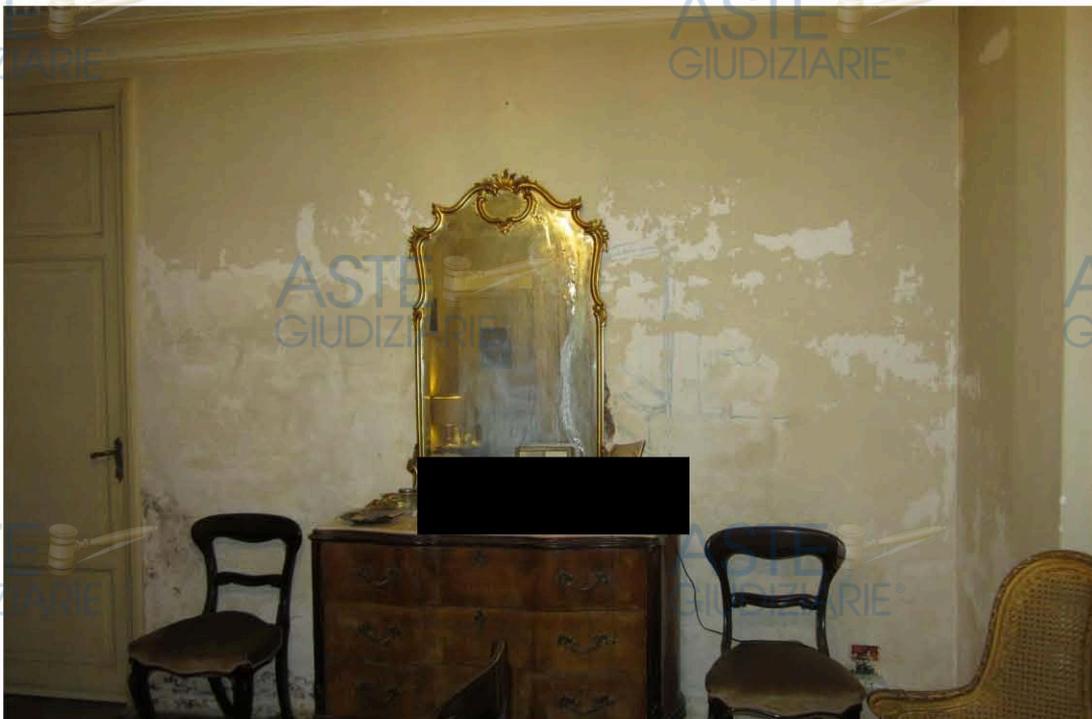
La maggior parte degli ambienti interni della villa, ai vari livelli, sono oggi interessati da estesi ammaloramenti sia alle pareti, sia ai pavimenti in legno sia ai soffitti; ammaloramenti intervenuti successivamente ai nostri sopralluoghi del 2012, dei quali, nelle foto seguenti, si riportano alcuni esempi rappresentativi.

Abbiamo tenuto conto di tale diffuso stato di ammaloramento, intervenuto successivamente alla nostra valutazione del gennaio 2013, nell'attuale aggiornamento della stima.

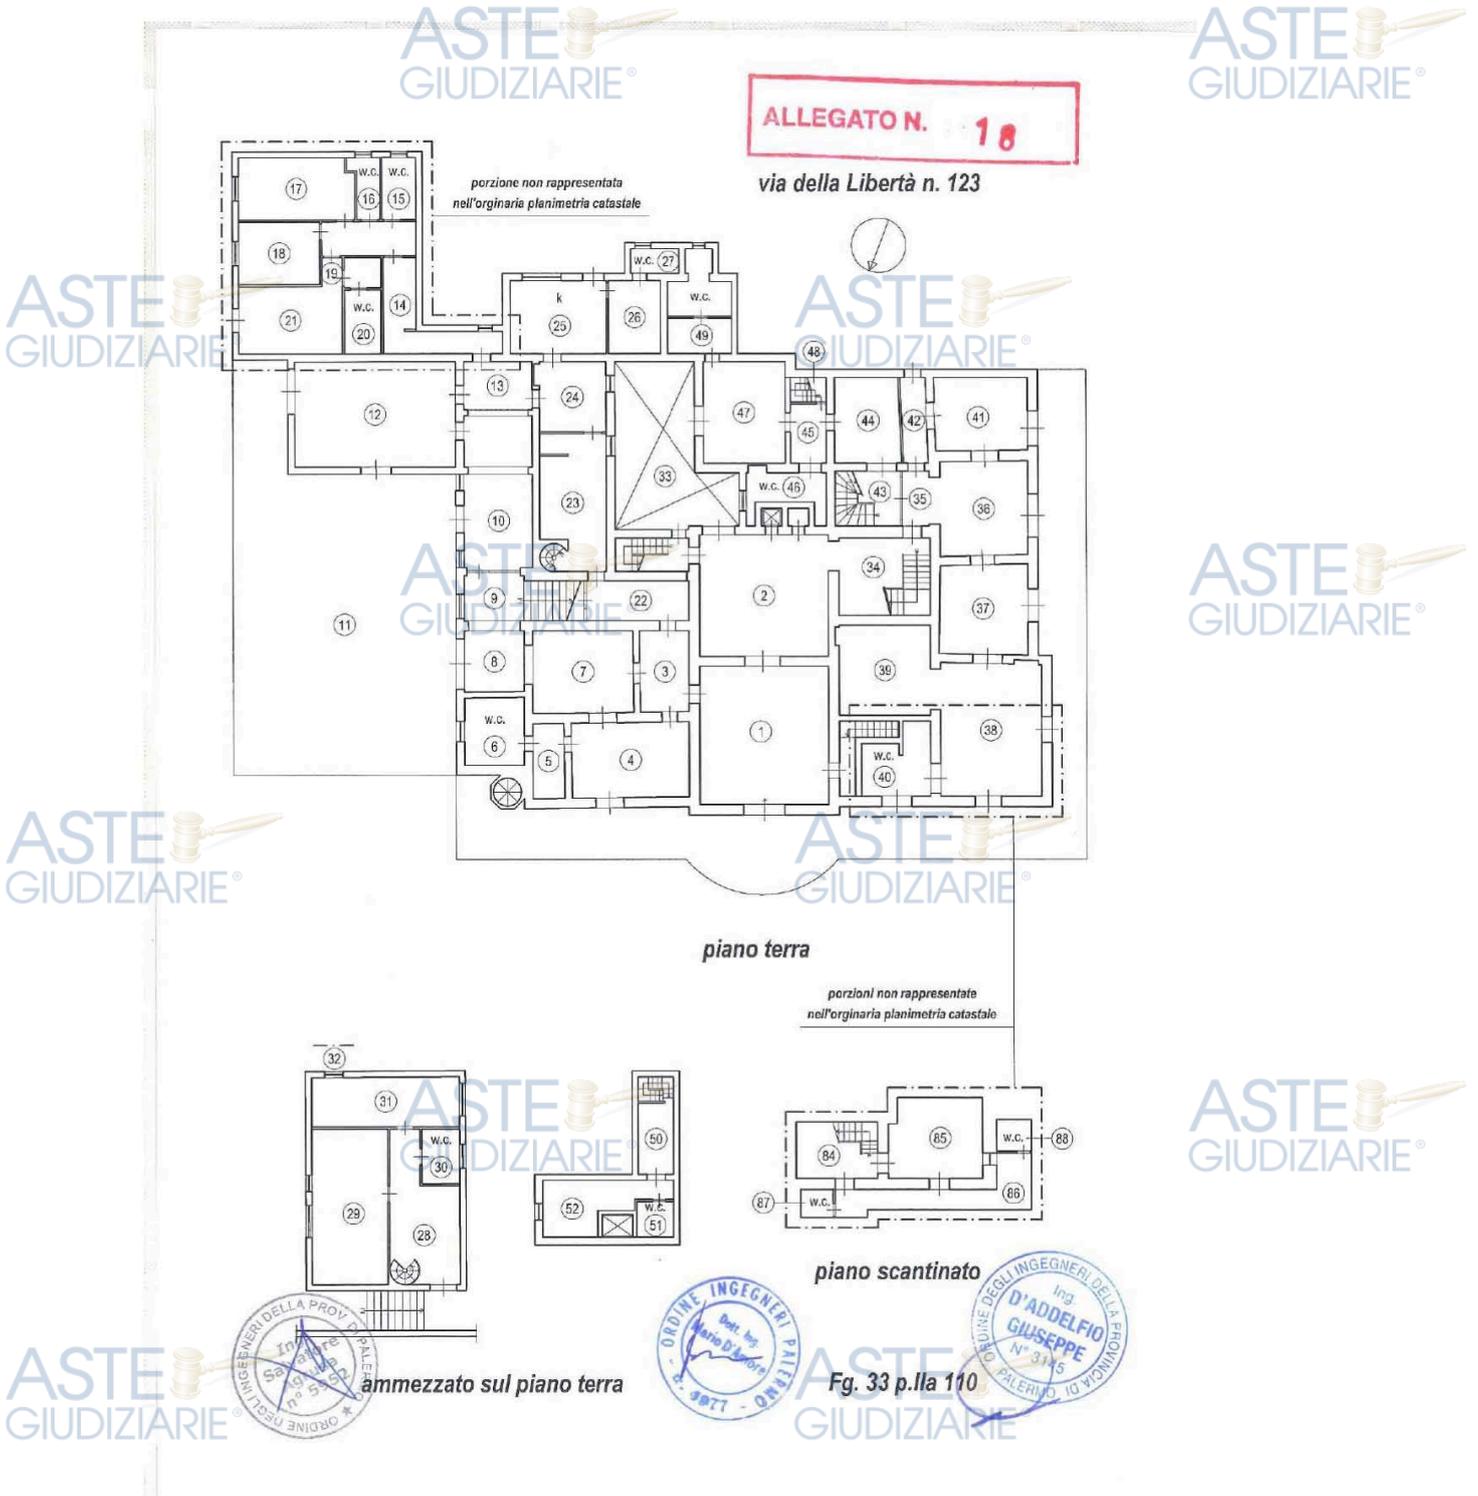
ALLEGATO N. 19

Per una immediata contezza della consistenza e della distribuzione interna della villa, riportiamo di seguito i grafici già allegati alla nostra relazione del 29.01.2013.

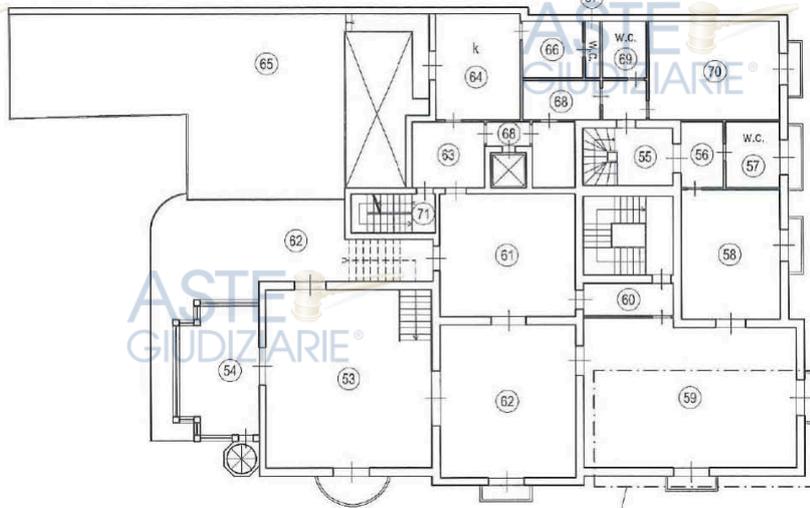
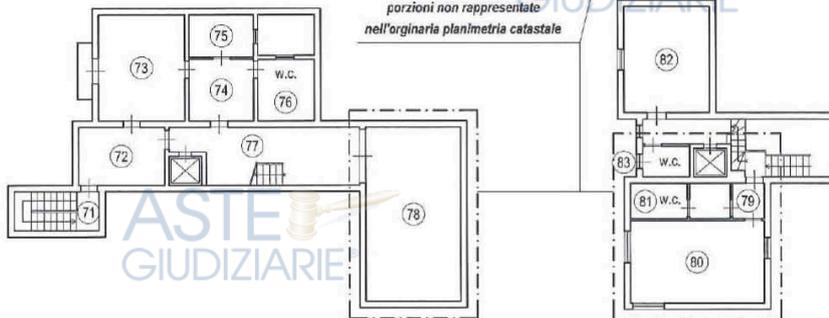
Fg. 33 p.lla 110

piano primo

porzioni non rappresentate
nell'originaria planimetria catastale

ammezzato sul primo piano
