**TRIBUNALE DI PALERMO**  
**SEZIONE ESECUZIONI IMMOBILIARI**

**PROCEDIMENTO N. 334/2006 R.G. ES.**

**RELAZIONE TECNICA DI  
AGGIORNAMENTO DELLA STIMA  
DELL'IMMOBILE STAGGITO**

**LOTTO 74:** PIENA PROPRIETÀ DI UN LOCALE COMMERCIALE SITO IN PALERMO,  
VIA VILLA HELOISE N.1, PIANO S2, FOGLIO 33 PARTICELLA 801/19

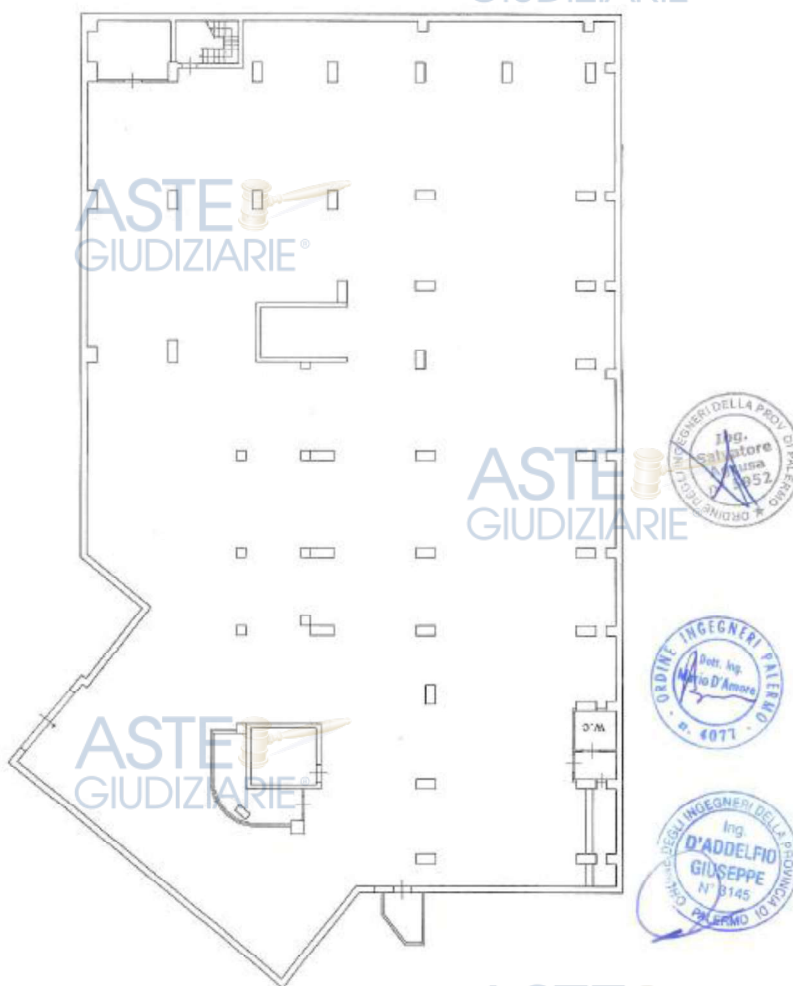
ALLEGATO N. 11

Per una immediata contezza della consistenza e della distribuzione interna del locale a destinazione commerciale, riportiamo di seguito il grafico di rilievo (fuori scala), già allegato alla nostra relazione del 28.01.2013.

via Villa Heloise n. 1  
Piano S2  
scala 1:200

Fig. 33 p.lla 801 sub. 19

L'esito degli accertamenti sopralluogo, svolti in data 28.03.2025, ha confermato la consistenza e la distribuzione del locale commerciale, come esposto nelle pagg. da 11 a 14 della nostra relazione del 28.01.2013 e come documentato dalle foto in essa richiamate.
