Procedura R.G.Es. n.334/2023

**RELAZIONE DI CONSULENZA TECNICA D'UFFICIO
NELLA ESPROPRIAZIONE IMMOBILIARE**

**LOTTO UNICO: Immobile "A" cat. A3 (foglio 15, part. 1206)
sito in via Regina Margherita n. 45-47 piano P T, 1, 2 Cinisi (Pa)**

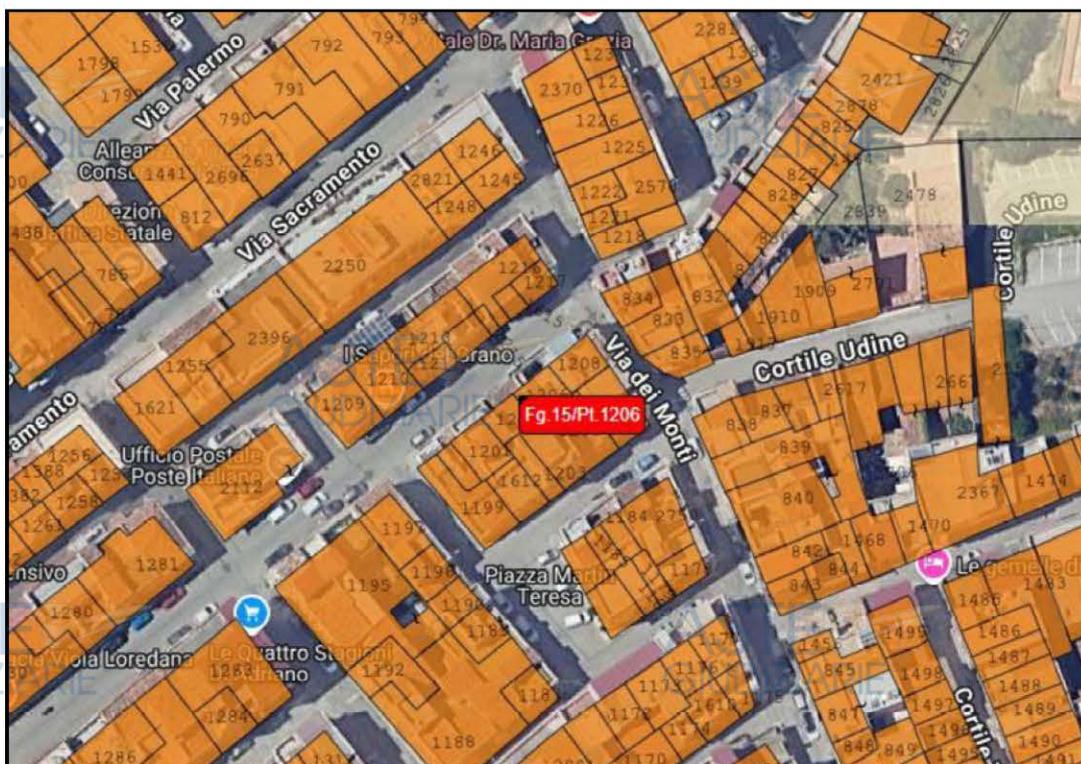
Raffronto foto satellitare con estratto mappa tratto da Stimatrix forMaps:

Individuazione e ubicazione dell'immobile: Ai fini dell'esatta individuazione dell'immobile oggetto di pignoramento si è raffrontato una ortofoto satellitare attuale e la mappa catastale tramite il portale Stimatrix forMaps. Si è riscontrato la corrispondenza tra la particella 1206 foglio 15 relativo alla palazzina di via Regina Margherita n. 45, 47 dove ricade l'immobile oggetto di pignoramento e la situazione reale dei luoghi.

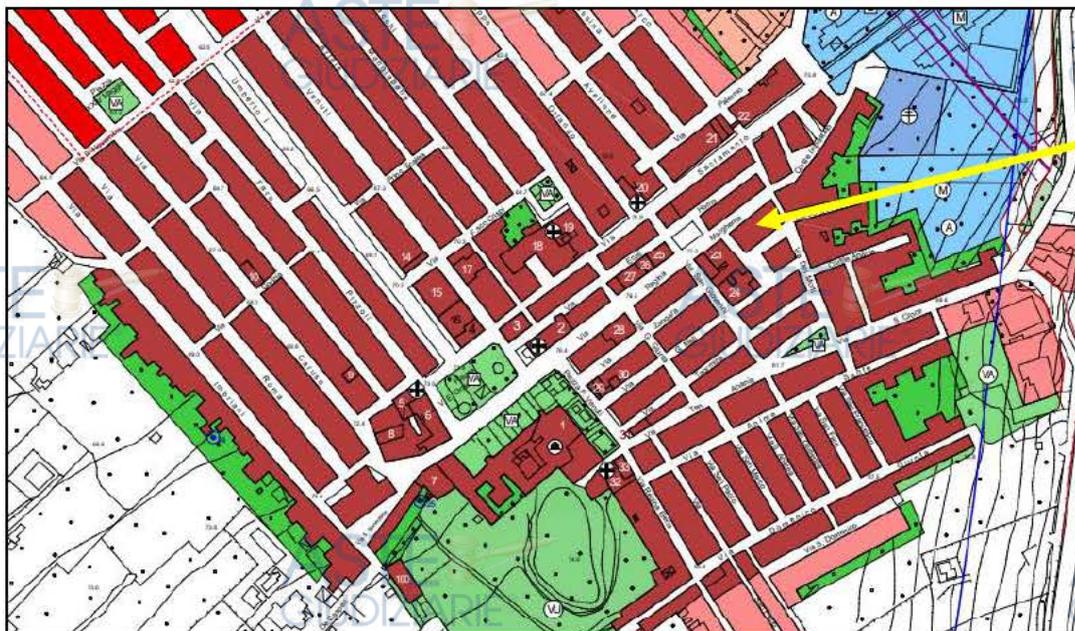
Estratto P.R.G. del Comune Cinisi (Pa)

Descrizione della zona: La palazzina dov'è ubicato l'immobile "A" è ubicata in via Regina Margherita n.45, 47, in zona territoriale omogenea "A1" (tessuti urbani di valore storico e ambientale), risulta tra i manufatti già edificati al 1939.

tavola 7 d Scala 1:2000

A1 - Tessuti urbani di valore storico e ambientale

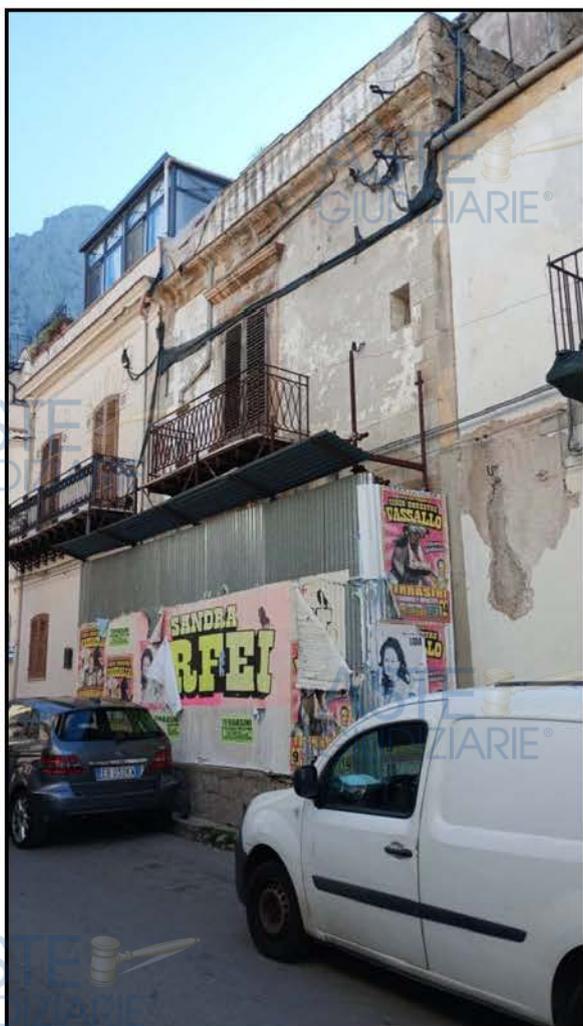
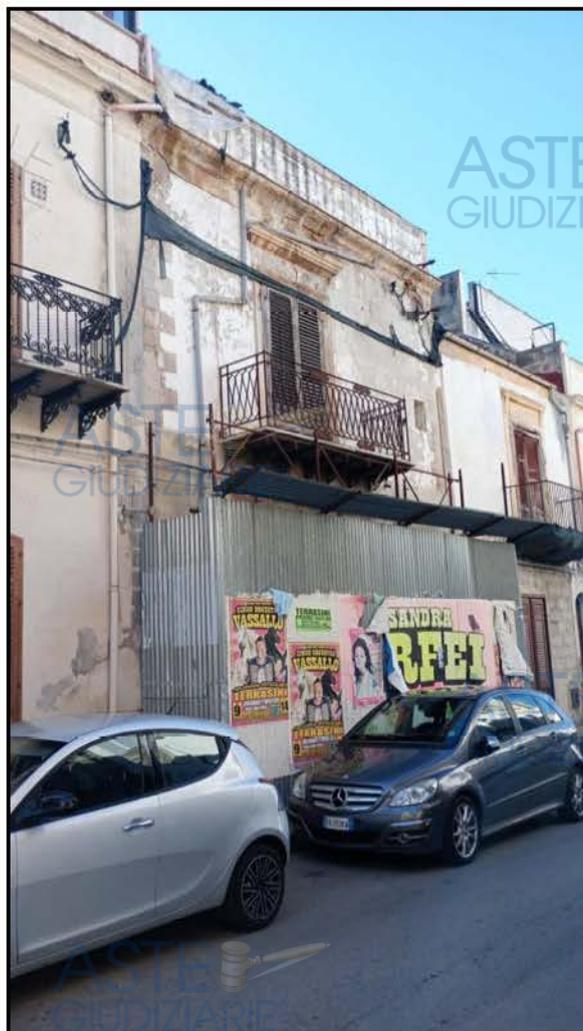
Rappresentazione fotografica Immobile "A"

La palazzina dove è ubicato l'immobile A, è un di tipo "casa a schiera" di 3 elevazioni fuori terra destinazione abitativa. È dotato di una scala interna di collegamento fra i piani. Il fabbricato è realizzato con struttura in muratura. I prospetti esterni sono in pessima condizione rifiniti con intonaco dell'epoca. Lo stato di manutenzione generale del fabbricato è pessimo, con visibili problemi statici.

Le finestre esterne sono di tipo a battenti in legno in pessimo stato.

Dall'esterno l'Immobile "A" sembra in pessimo stato generale di manutenzione

prospetto principale su via Regina Margherita

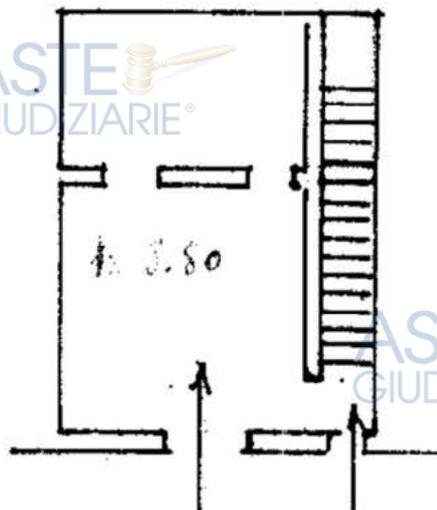
piano terra di un accesso diretto su stanza, a seguire un'altra stanza senza finestra, poi una scala interna con accesso separato, al piano primo una stanza con porta finestra su balcone, una stanza senza finestre, un wc, e al terzo piano una stanza che dà su terrazzo.
